改善箇所説明図

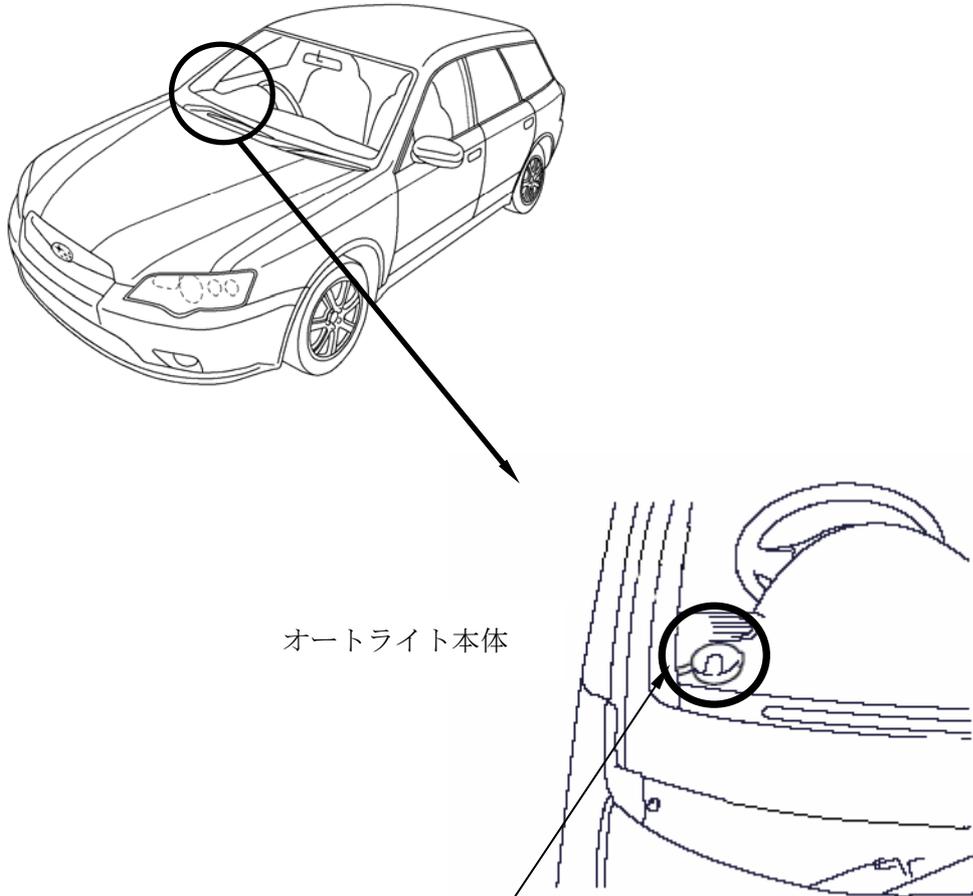
オートライト本体

基準不適合発生箇所

オプションとして装着される前照灯を自動的に点灯作動させる装置（オートライト）を放電灯式前照灯（H I D）付きの車両に装着した場合において、電気回路が不適切なため、自動照射方向調整装置（オートレベライザ）が正常に作動しないおそれがある。

全車両、電気配線に対策用の配線を追加する。

ボンネットオープナーレバー付近に識別シール貼付ける。
