## 改善箇所説明図

### 基準不適合発生箇所

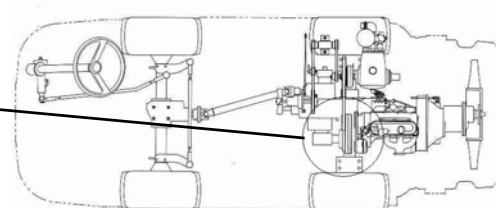
走行用クラッチ

走行用クラッチのケースカバーの防水性が不足しているため、高圧洗浄等によりクラッチ内部に水が浸入するものがある。そのため、そのまま使用を続けると、クラッチフェーシングとプレートが錆で固着し、クラッチ操作ができなくなり、最悪の場合、走行不能に至るおそれがある。

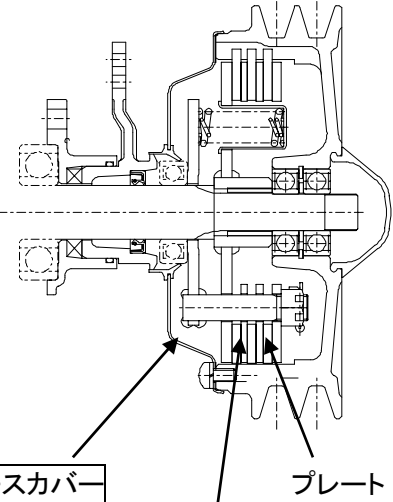
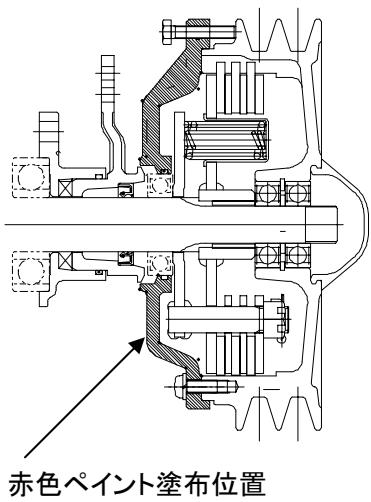
| 改善前 | 改善後 |

注：   は、交換部品を示す。

| 改善前 | 改善後 |
|---|---|
| | <p><b>改善措置の内容</b><br/>全車両、ケースカバーを対策品と交換する。</p> |

識別： ケースカバーの前側表面に赤色ペイントを塗布する。
