改善箇所説明図

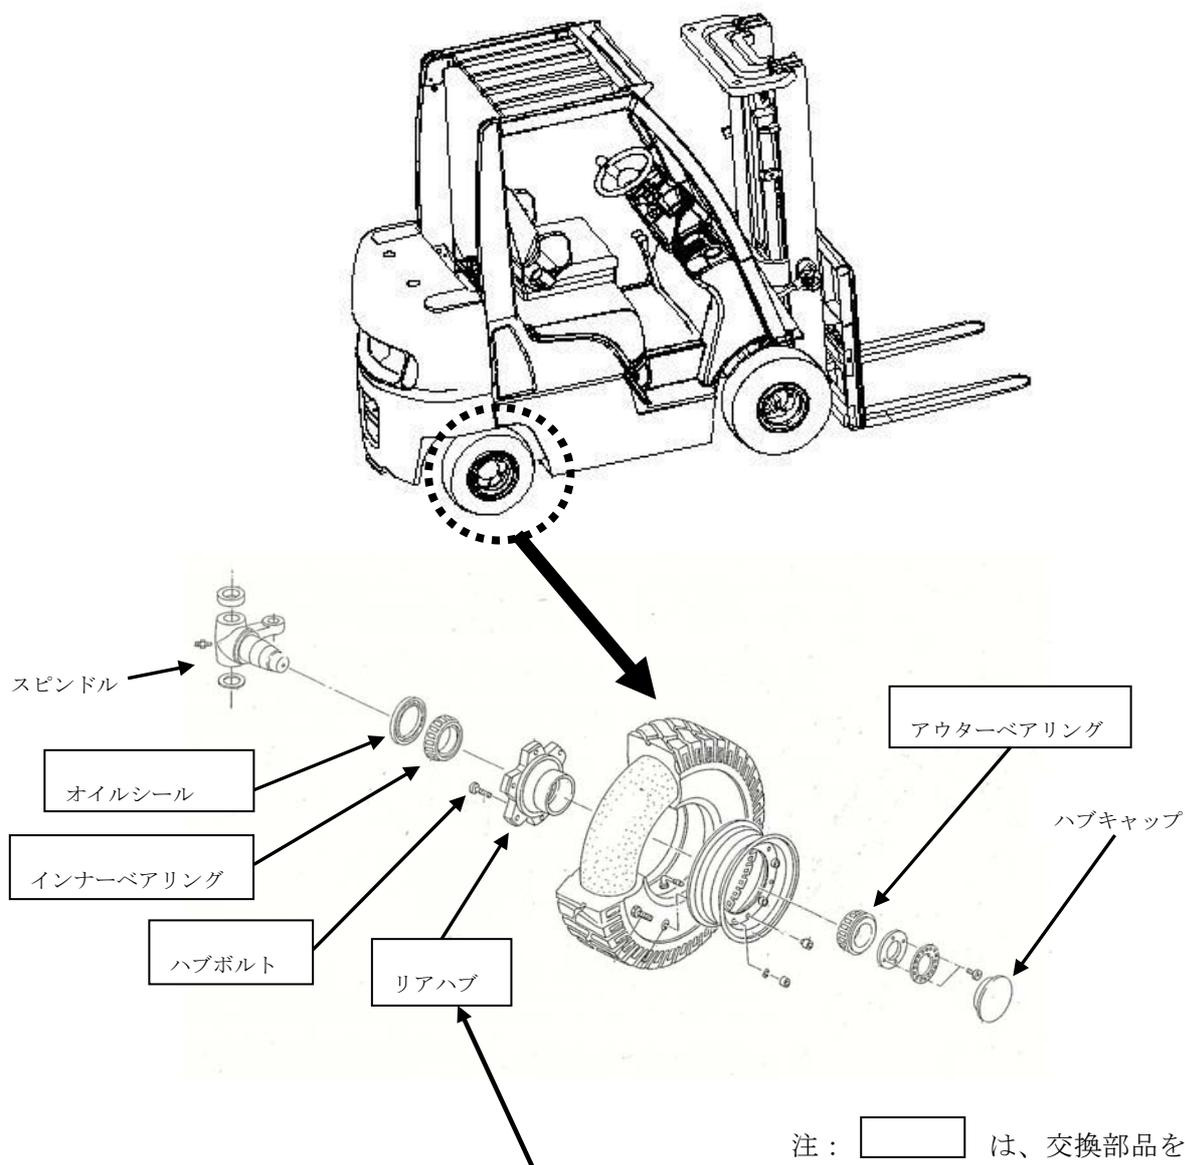
基準不適合発生箇所

リアハブの製造管理が不適切なため、製造工程において材料に異物が混入し、強度が不足しているものがある。そのため、そのまま使用を続けると、走行時の振動等によりハブに亀裂が生じ、最悪の場合、ハブが破断し、車輪が脱落するおそれがある。

全車両、リアハブを正規品と交換し、併せて周辺部品を新品と交換する。

ハブキャップに、白ペイントを塗布する。
