## 改善箇所説明図

### 改善の内容

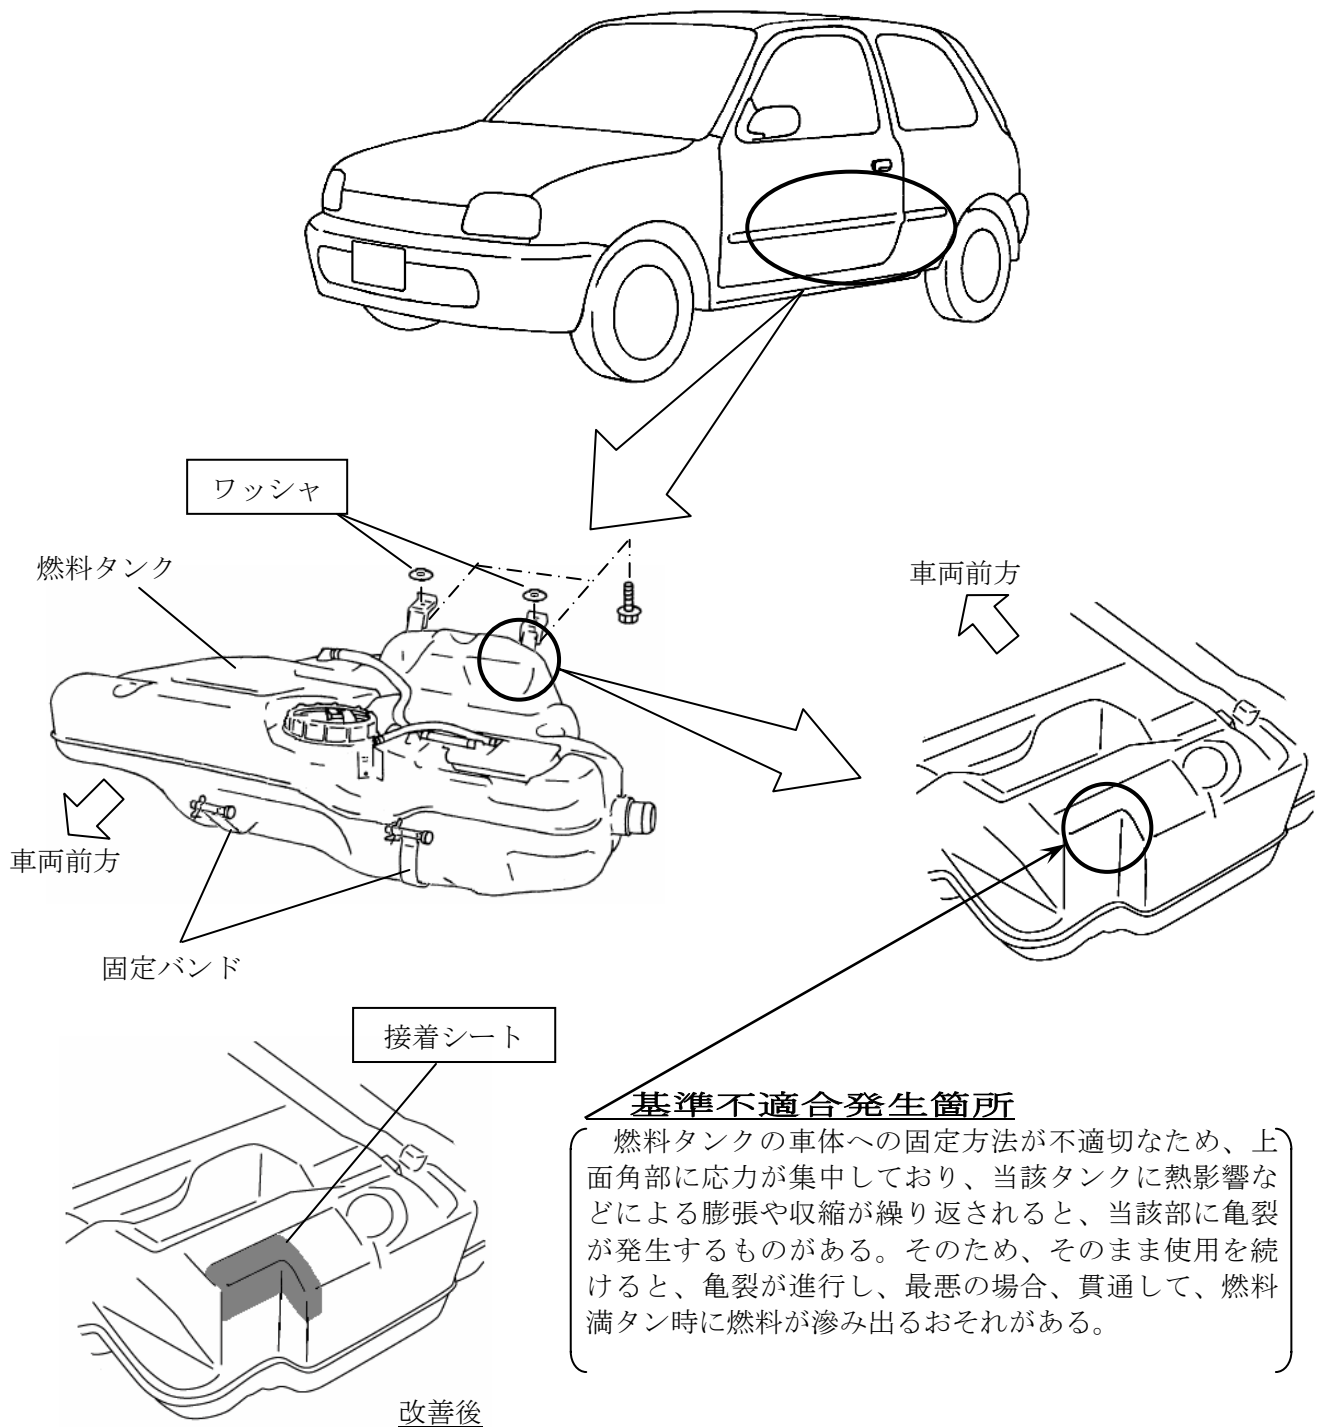
全車両、固定バンドと車体の間にワッシャを追加するとともに、亀裂発生部を接着樹脂で補強し、接着シートを貼り付ける。

識別：接着シートの有無により容易に識別できるため、特別な識別は行わない。

注：  は、追加部品を示す。
