# 改善箇所説明図

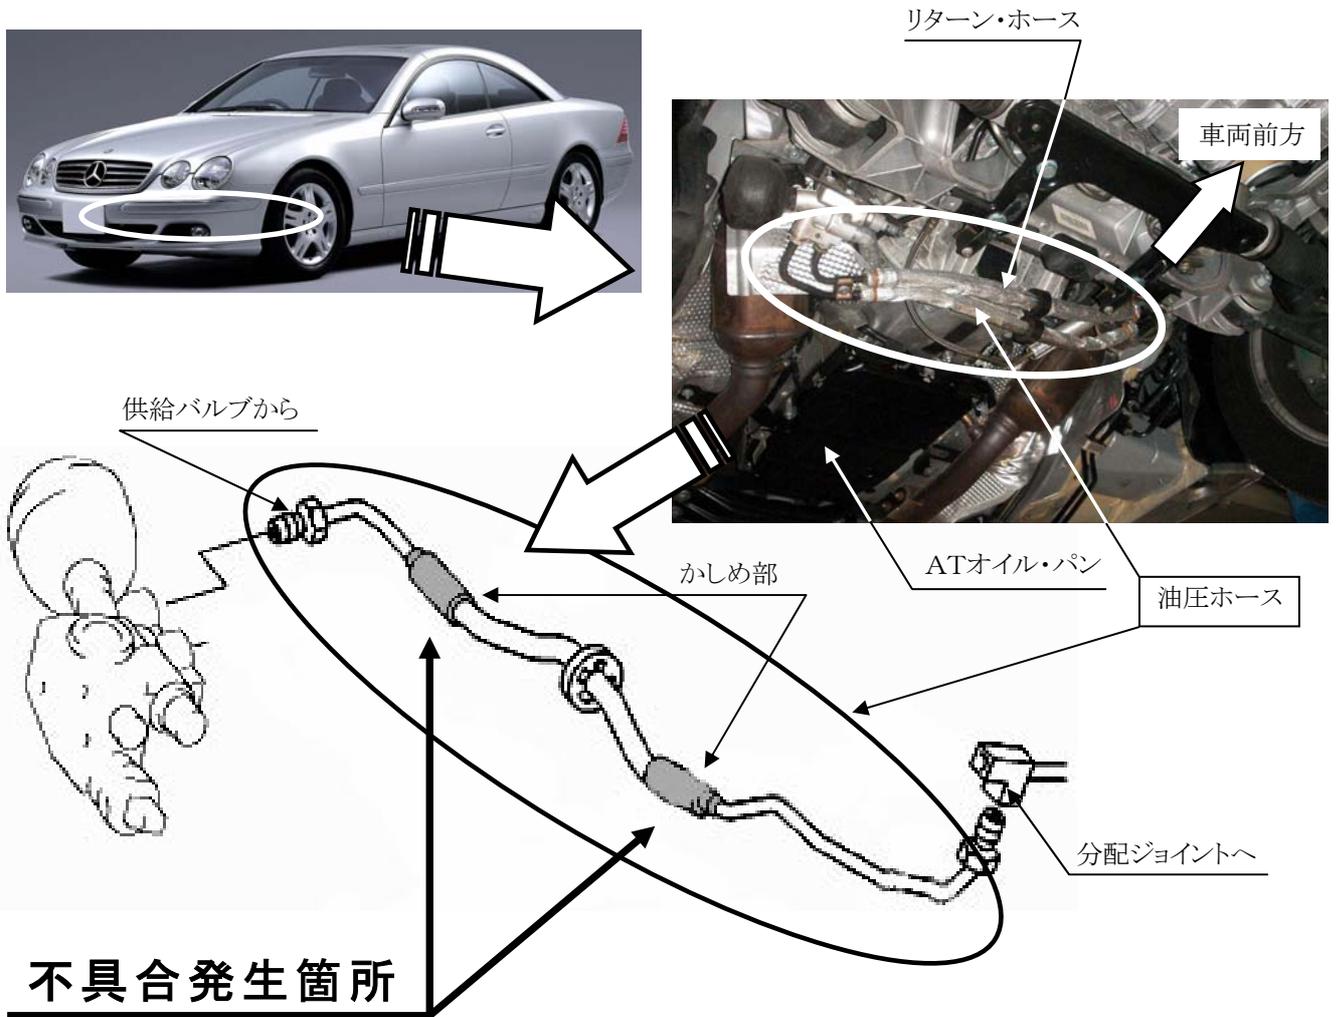
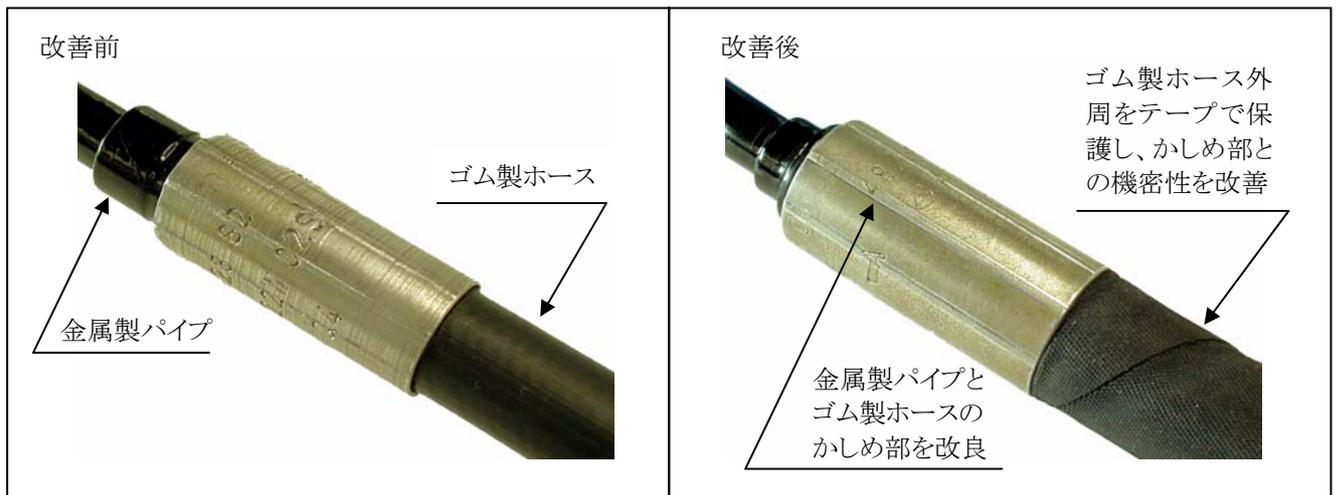
注：  は交換部品を示す。

油圧式緩衝装置の油圧制御装置(アクティブ・ボディ・コントロール)において、油圧を制御する供給バルブと前後輪にオイルを分配する分配ジョイントを連結する高圧側油圧ホースのかしめ部の形状が不適切なため、当該油圧ホース内部の金属製メッシュが湿気等により腐食するものがある。そのため、そのまま使用を続けると、かしめ部からオイルが漏れ、最悪の場合、漏れたオイルが排気管にかかり、火災に至るおそれがある。

**改善の内容**

全車両、当該油圧ホースを対策品と交換する。

識別： エンジンルーム内、油圧制御装置用オイル・リザーバ・タンク取付けボルト頭部に黄色ペイントを塗布する。
