改善箇所説明図

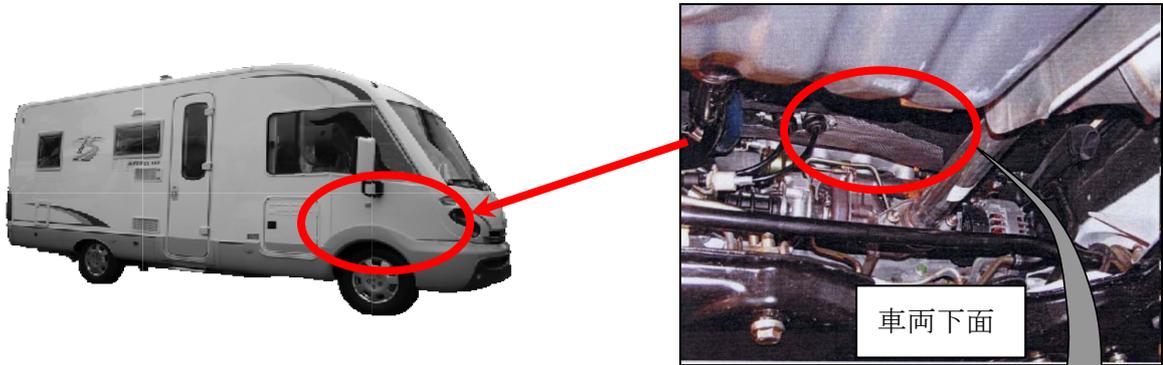
車両下面

拡大図

基準不適合発生箇所

エンジンルームと車室を仕切る隔壁部（バルクヘッド）において、遮熱板が取り付けられていない車両がある。そのため、エンジンルームの過熱により隔壁部防音材が熱せられ、最悪の場合、火災になる恐れがある。

全車両、遮熱板を取り付ける。

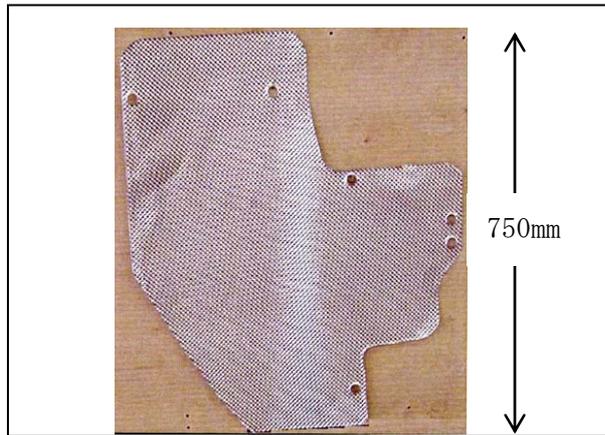
750mm

600mm

遮熱板本体

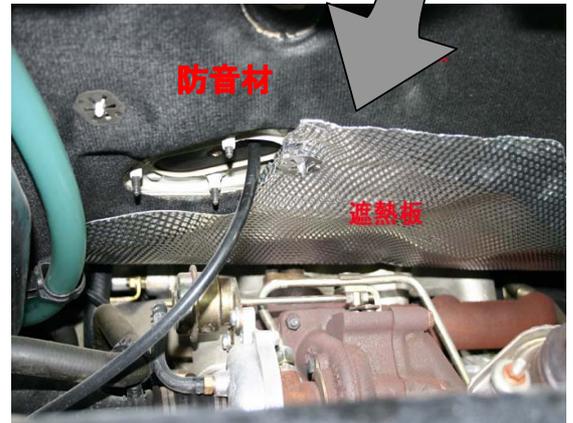
遮熱板装着
