## 改善箇所説明図

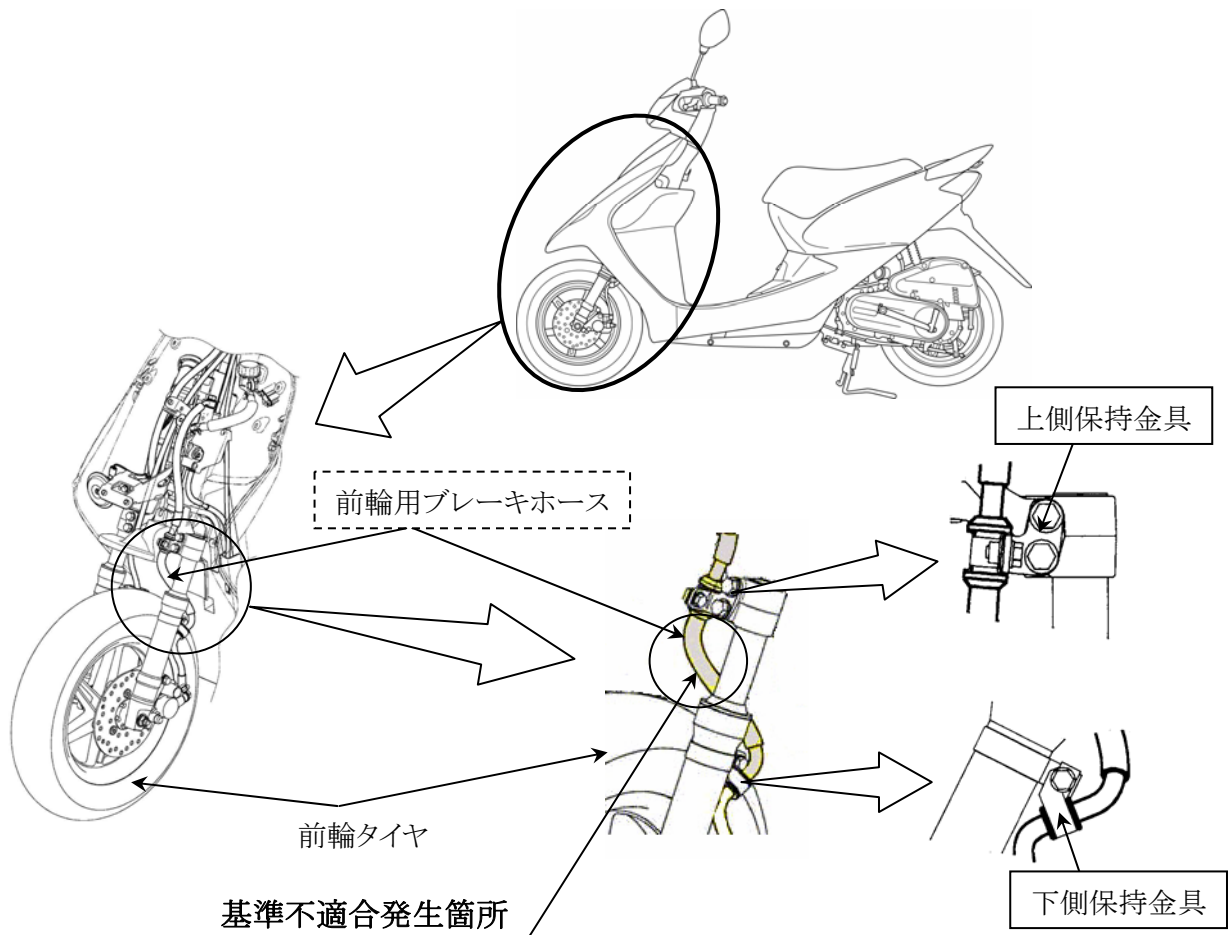
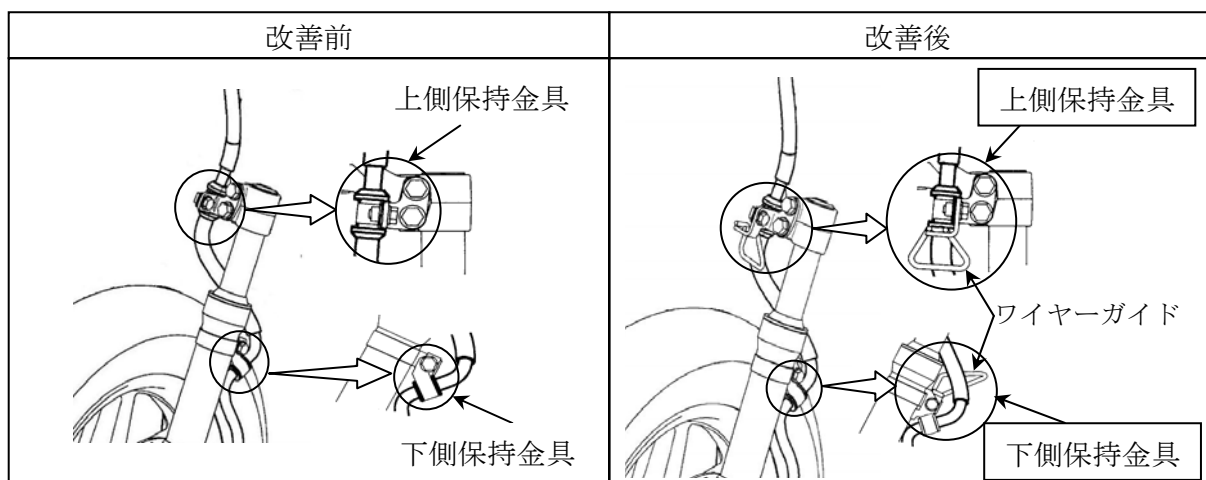
前輪用ブレーキホースの配管方法が不適切なため、前輪のブレーキを使用する等で車体が沈込むと、前輪タイヤとブレーキホースが干渉するものがある。そのため、そのまま使用を続けると、ブレーキホースが損傷し、最悪の場合、ブレーキ液が漏れて制動力が低下するおそれがある。

全車両、前輪用ブレーキホースの上側保持金具と下側保持金具を対策品と交換するとともに、前輪用ブレーキホースを点検し、損傷があるものは新品と交換する。

注:   は交換部品を示す。[ ] は必要に応じて交換する部品を示す。

識別: 対策品の保持金具は形状が違い容易に識別できるため、特段の識別は行わない。
