## 改善箇所説明図

リコール対象装置の識別方法

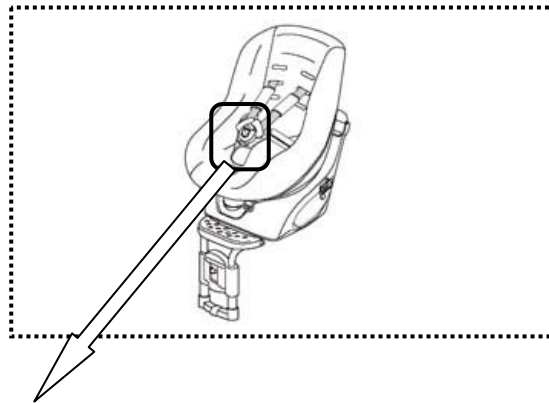
基準不適合箇所拡大図

### 基準不適合発生箇所

年少者用補助乗車装置（チャイルドシート）のシートベルトのバックルの組み立てが不適切なため、バックルのカバーが完全に嵌め込まれていないものがある。そのため、そのままの状態で使用を続けると嵌め込みが外れ、最悪の場合、シートベルトが装着できないものがある。

- ・バックルのカバーが開いているものはチャイルドシートを新品と交換する
- ・バックルカバーが開いていないものはバックルの上に対策カバーを装着する
- ・シートベルトの着脱に関する補足説明書を使用者に送付する

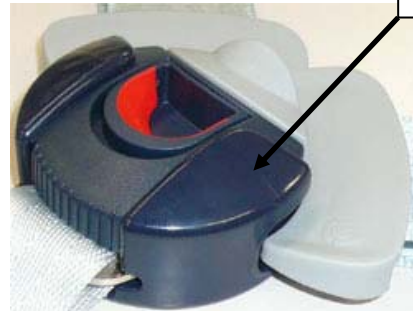
#### 改善後

樹脂カバー

注：   は追加部品を示します。
