# 改善箇所説明図

## 基準不適合発生箇所

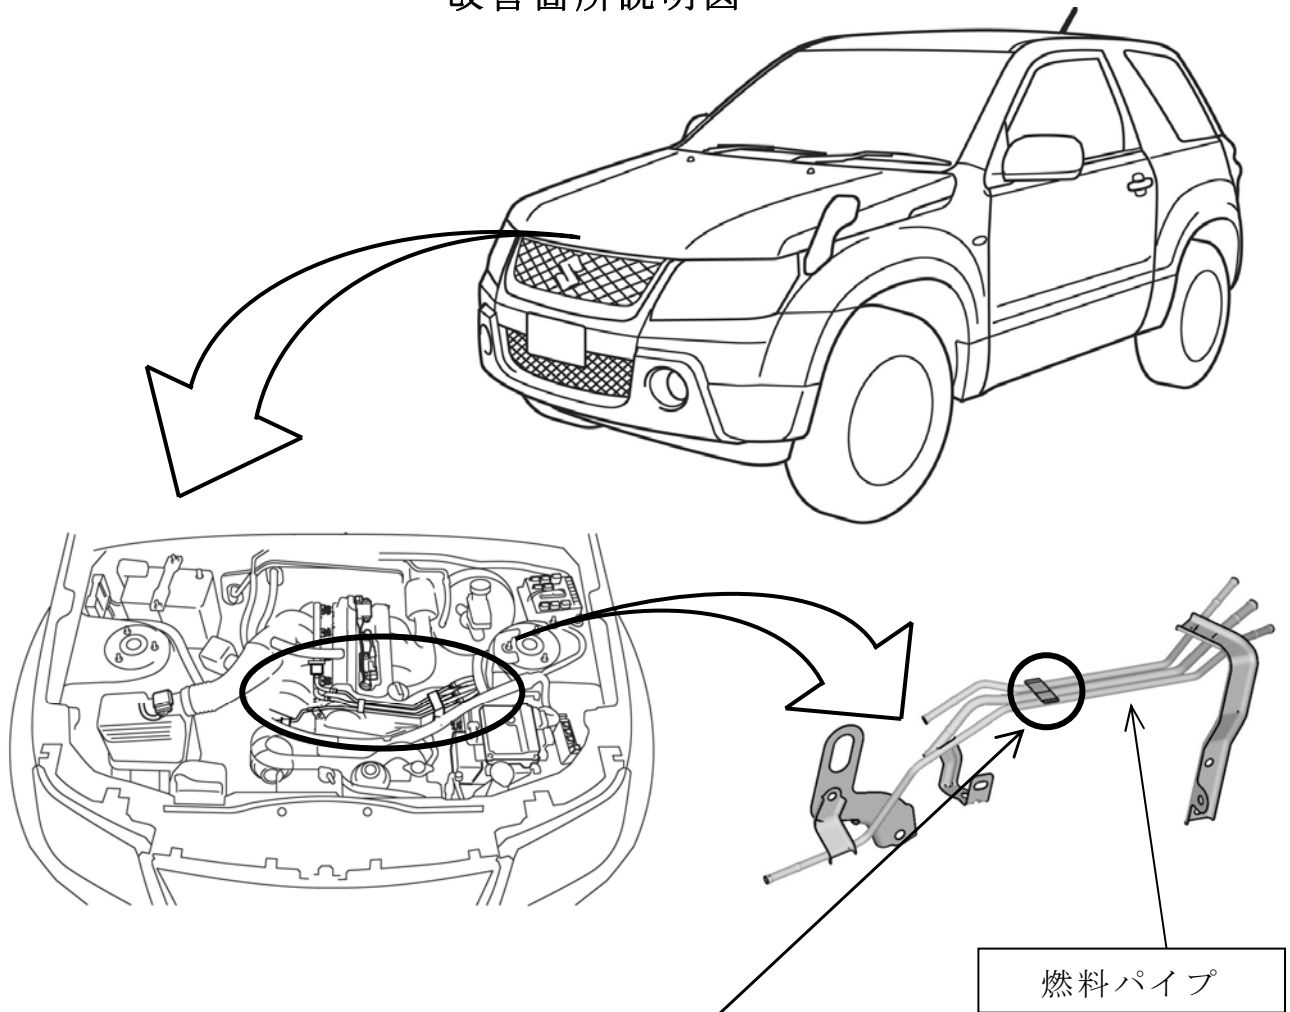
燃料装置において、燃料パイプの形状が不適切なため、エンジンの振動等により、亀裂が発生する場合があります。そのため、そのまま使用を続けると、亀裂が進行し、燃料が漏れるおそれがある。

全車両、燃料パイプを対策品と交換する。

注：  は交換部品を示す。

識別：エンジンルーム内のIDプレートに赤色シールを貼付する。
