## 改善箇所説明図(不具合事象②)

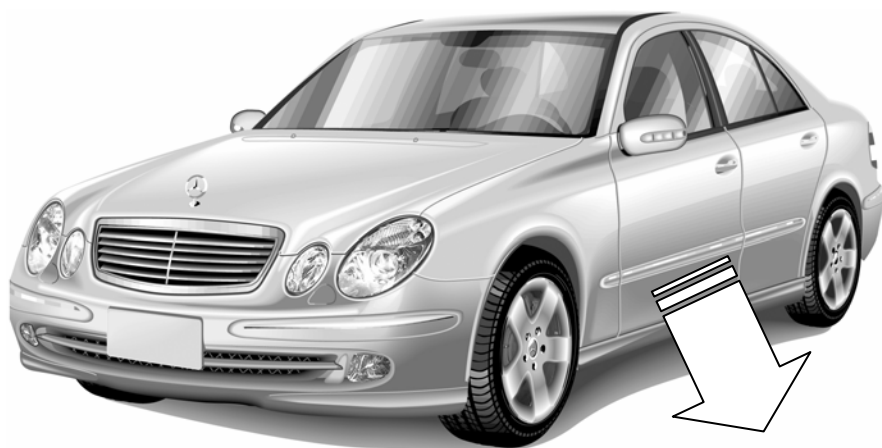
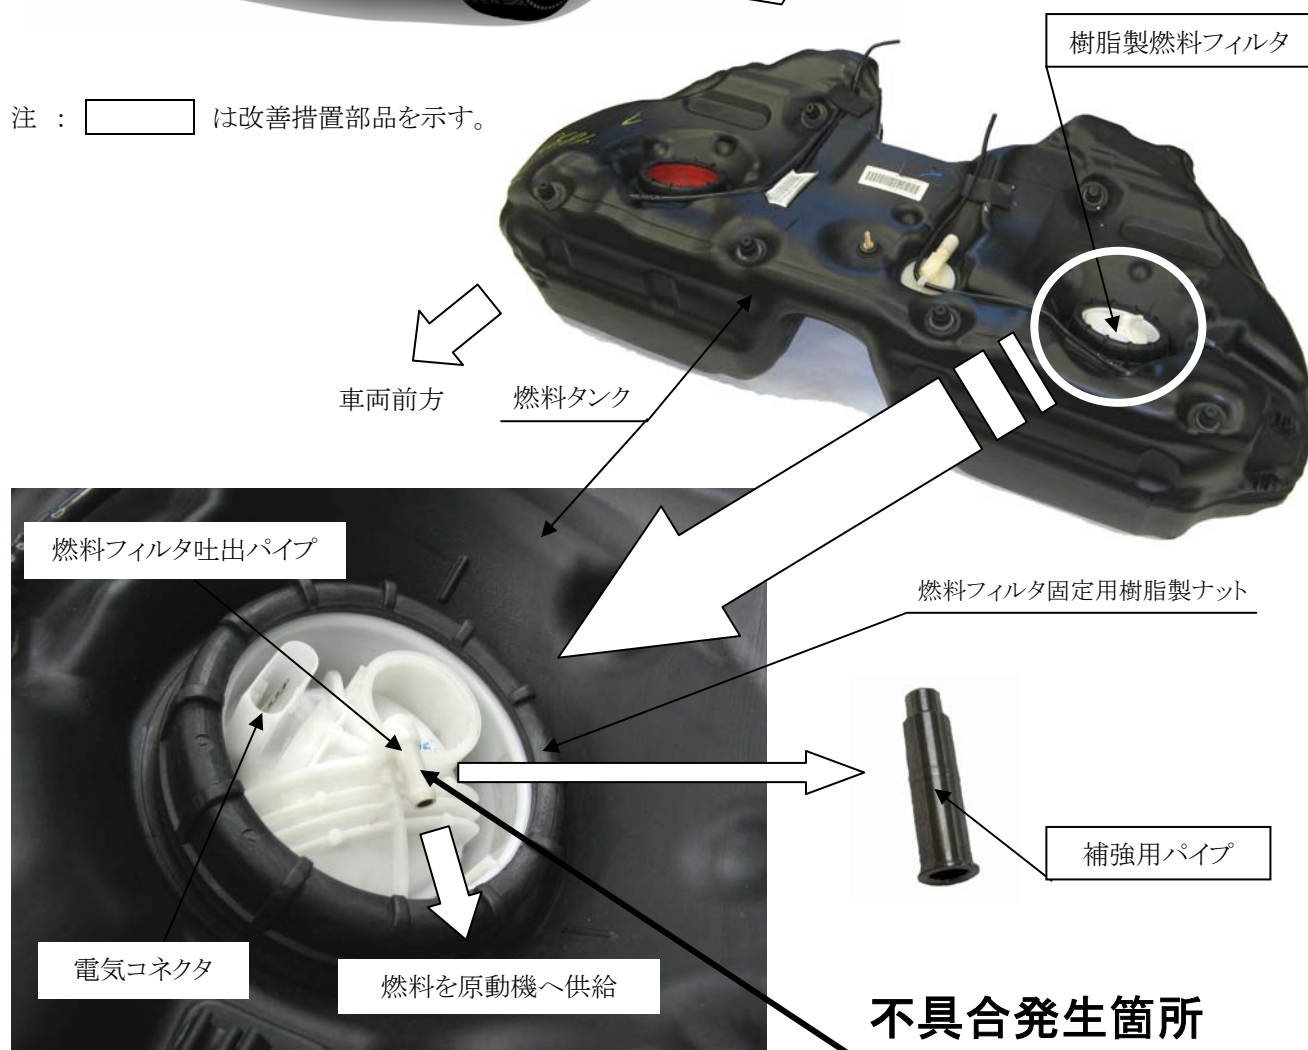
注：   は改善措置部品を示す。

樹脂製燃料フィルタ吐出パイプの耐久性が不十分なものがあるため、燃料圧力により当該パイプが早期に劣化することがある。そのため、そのまま使用を続けると、当該パイプが折損し、最悪の場合、燃料が漏れるおそれがある。

全車両、燃料フィルタの部品番号を確認し、対象となるものについて、当該パイプが損傷していない場合は、補強用パイプを対策品と交換し、損傷している場合は、燃料フィルタを対策品と交換する。

識別： エンジンルーム内燃料パイプに黄色ペイントを塗布する。
