## 改善箇所説明図

代表機種: ZX125W

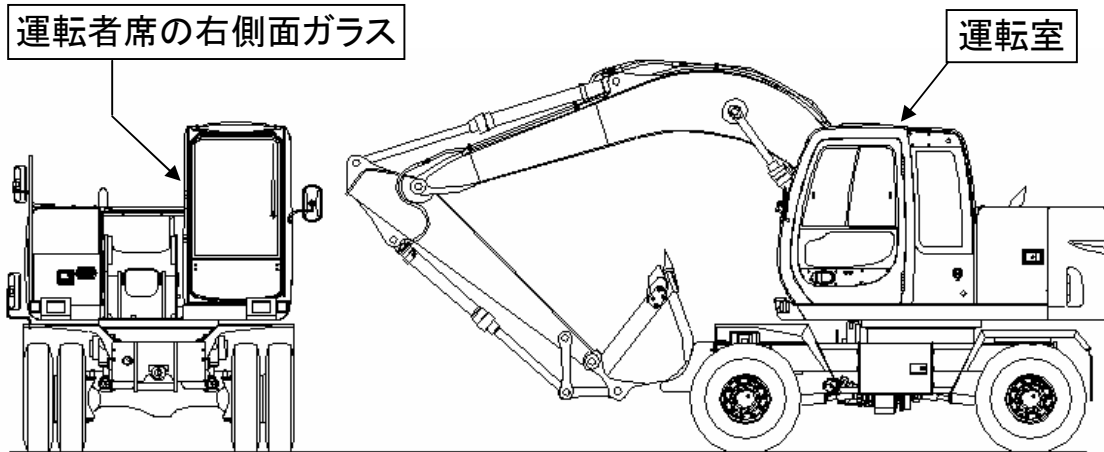
運転者席の右側面ガラスにオプションに関する銘板(注意銘板、操作銘板等)を貼付したため、道路運送車両の保安基準に適合しないものがある。そのため、運転者の視野を妨げるおそれがある。

全車両、銘板の貼付位置を点検し、適合していない場合は適合する位置に張り直す。
