# 改善箇所説明図

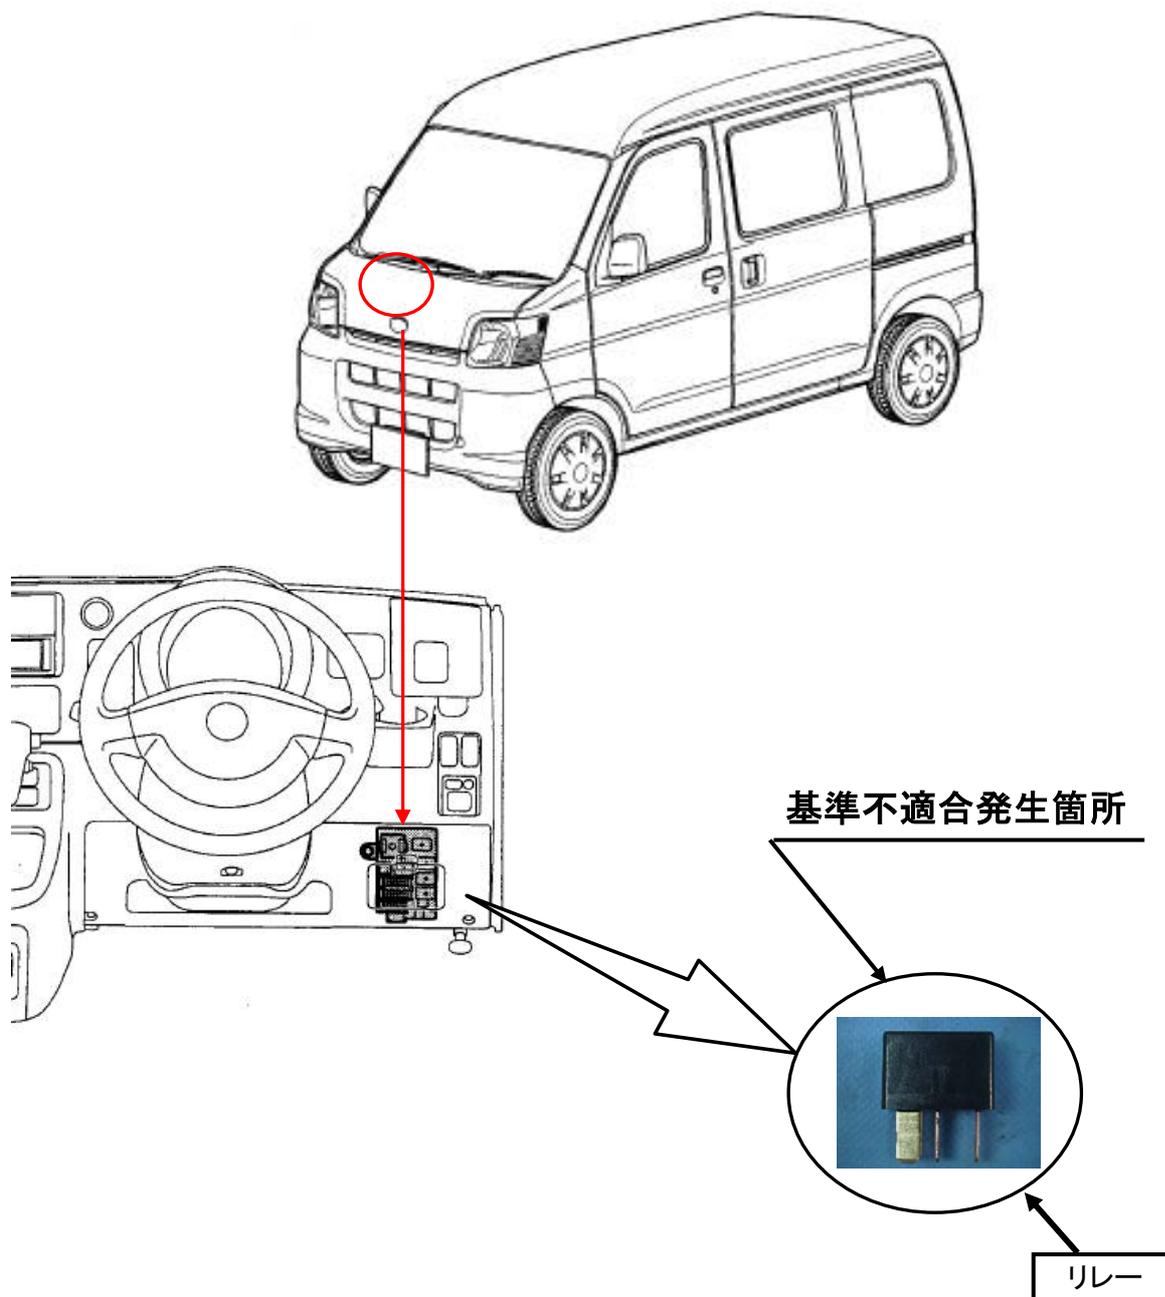
圧縮天然ガス車(CNG車)および液化石油ガス車(LPG車)において、ガス遮断弁を作動させるリレーの接点部に炭化物の被膜が形成され、電気抵抗が増加する場合があります。そのため、そのままの状態で使用を続けると、ガス遮断弁が開かず、最悪の場合、走行中原動機が停止し、再始動できなくなるおそれがある。

注：  は交換部品を示す。

全車両、対策品のリレーに交換する。

識別： CNG車： エンジンルーム内車台番号打刻位置左側に黄色ペイントを塗布する。  
LPG車： エンジンルーム内車台番号打刻位置右側に黄色ペイントを塗布する。
