改善箇所説明図

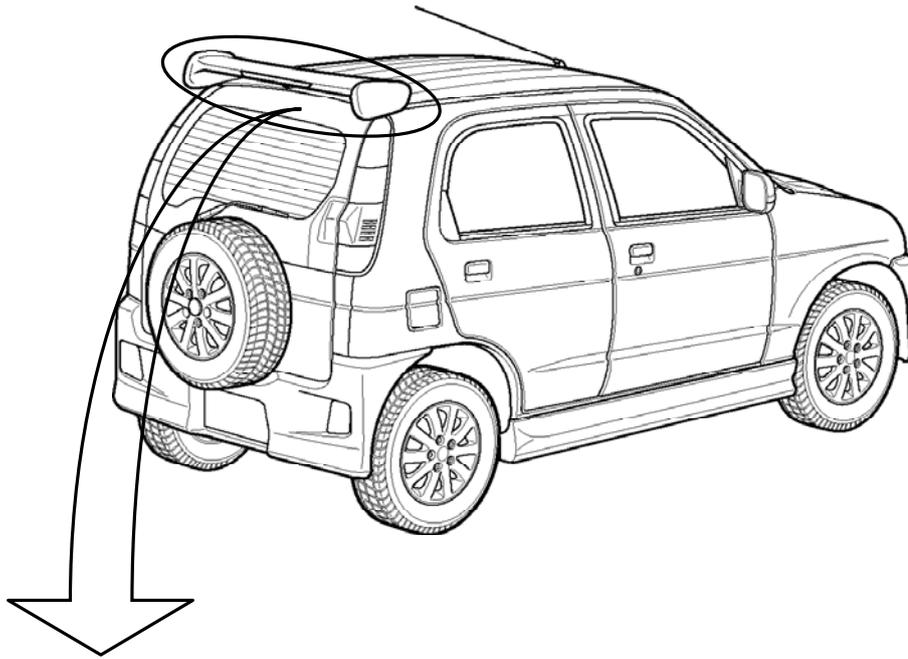
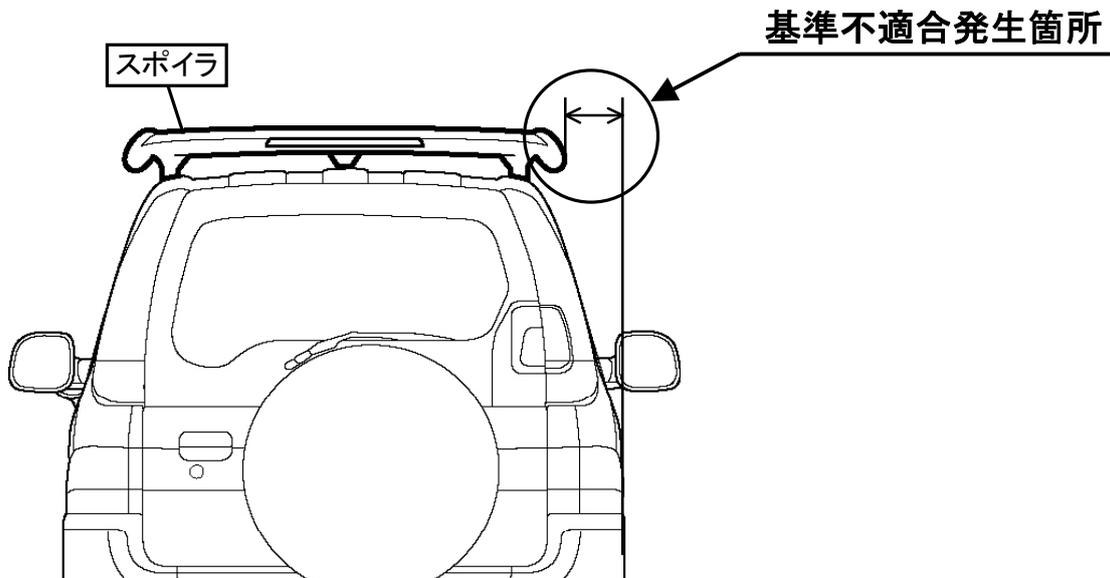
ディーラーオプション部品として販売した大型ルーフエンドスポイラにおいて、形状が不適切なため、自動車の最外側からウイング側端部までの寸法が小さく、エア・スポイラに係る保安基準を満足していない。

注： は交換部品を示す。

全車両点検し、当該スポイラが装着されている車両は、スポイラを対策品に交換する。

識別：改善済車両にはエンジンルーム内ネームプレート車両右側に黄色ペイントを塗布する。
