改善箇所説明図

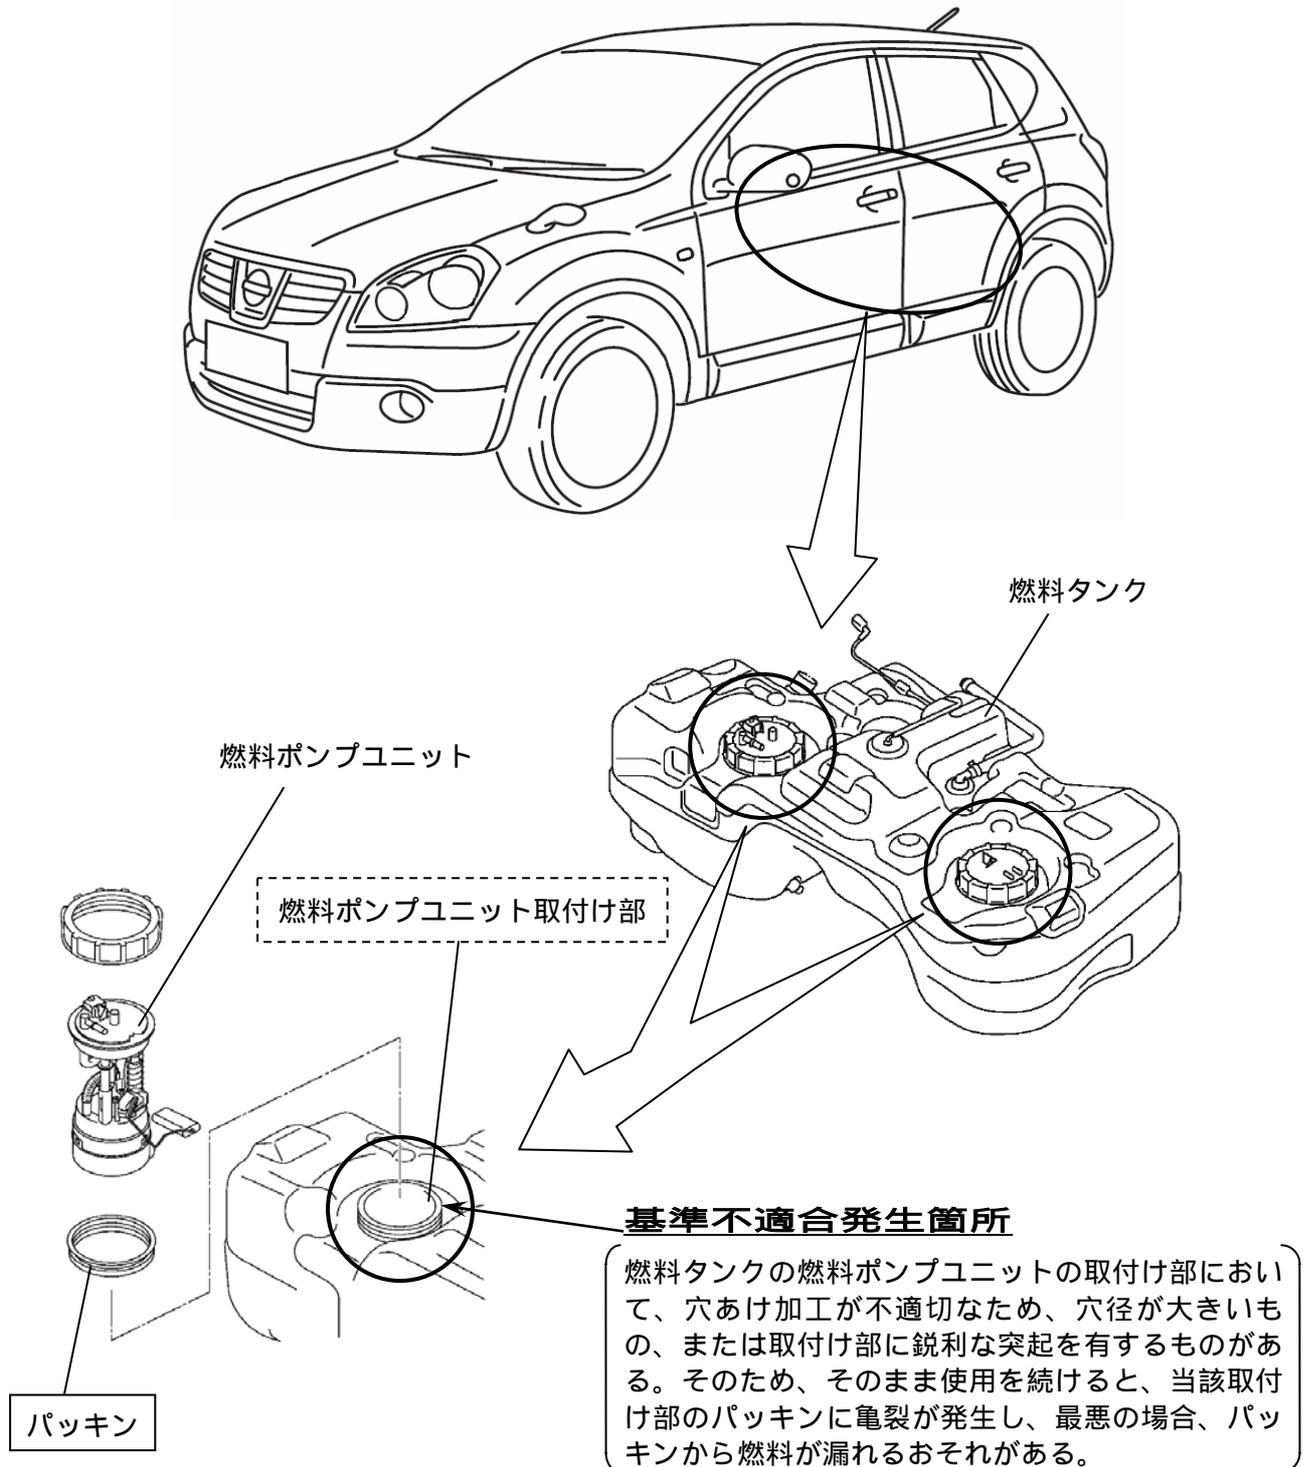
注： は、交換部品を示す。 は、修正部位を示す。

全車両、当該燃料ポンプユニットの取付け部の穴径を点検し、穴径が交換基準より大きいものは、燃料タンクを良品と交換する。穴径が交換基準内のものは、取付け部の鋭利な突起をなくし、パッキンを対策品と交換する。

識別：銀色のシールをモデルナンバープレートの右横に貼り付ける。
