## JMATニュースレター

第10号

## 特集「水上オートバイの海難」

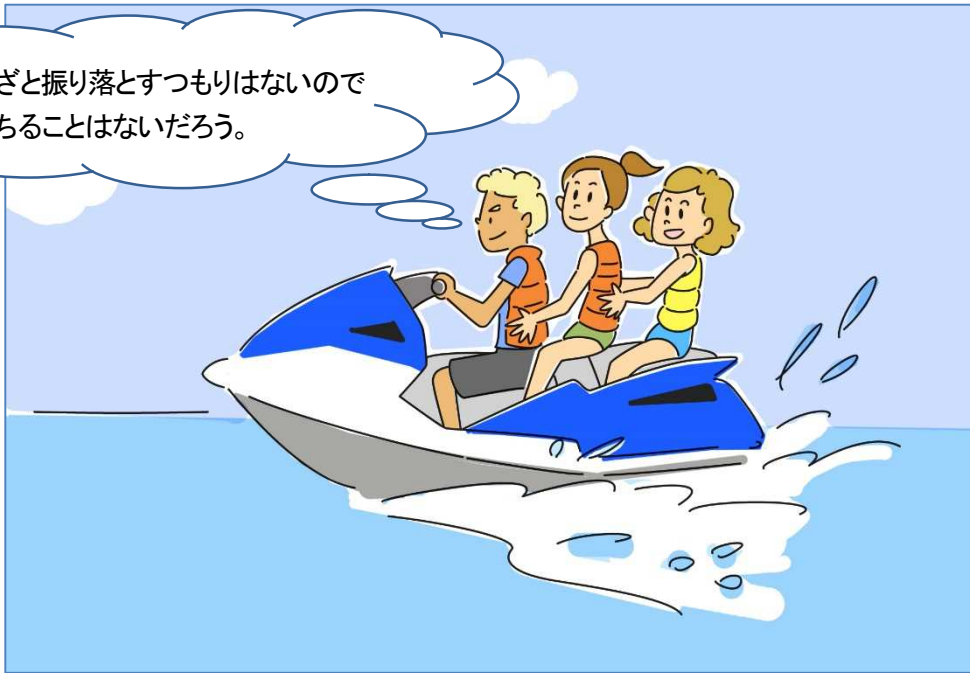
## 事例① 発進時に同乗者が落水してジェット噴流により負傷した事例

A 号：登録長2.85m 出力112kW  
懲戒船長：業務停止1箇月（特殊小型船舶操縦士）  
負傷状況 船長：負傷なし 同乗者：1人が直腸などを負傷（水着の上に救命胴衣着用）

わざと振り落とすつもりはないので  
落ちることはないだろう。

フルスロットルで急発進

発進・加速する際は、同乗者が船体や他の同乗者にしっかりつかまっていることを確認すること。

乗船時は、水着だけでは危険！身体を保護するウェットスーツパンツ等を着用すること。

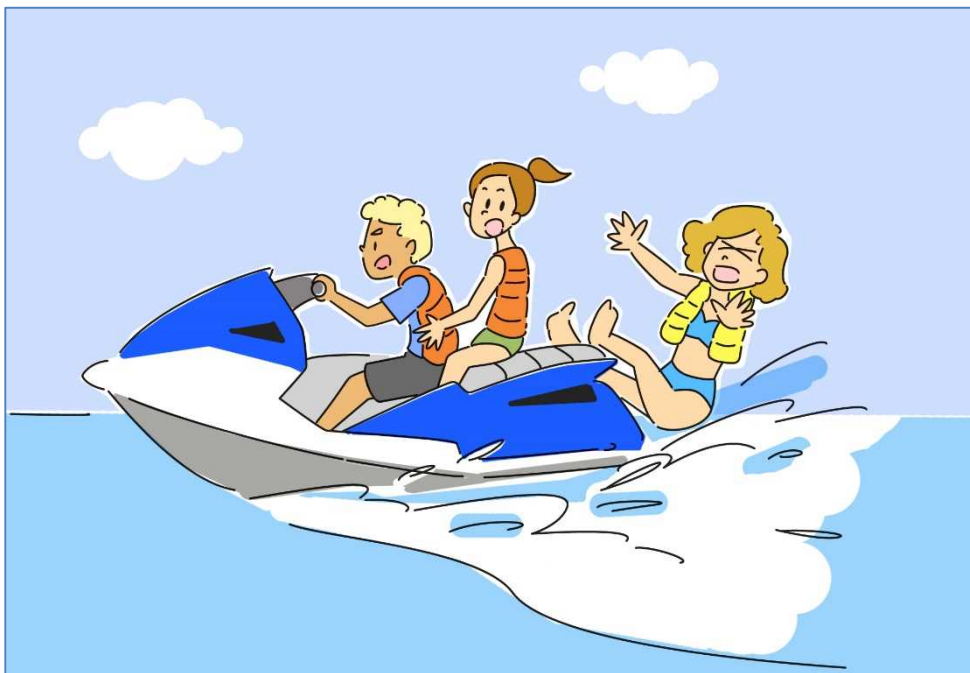
ジェット噴流により負傷

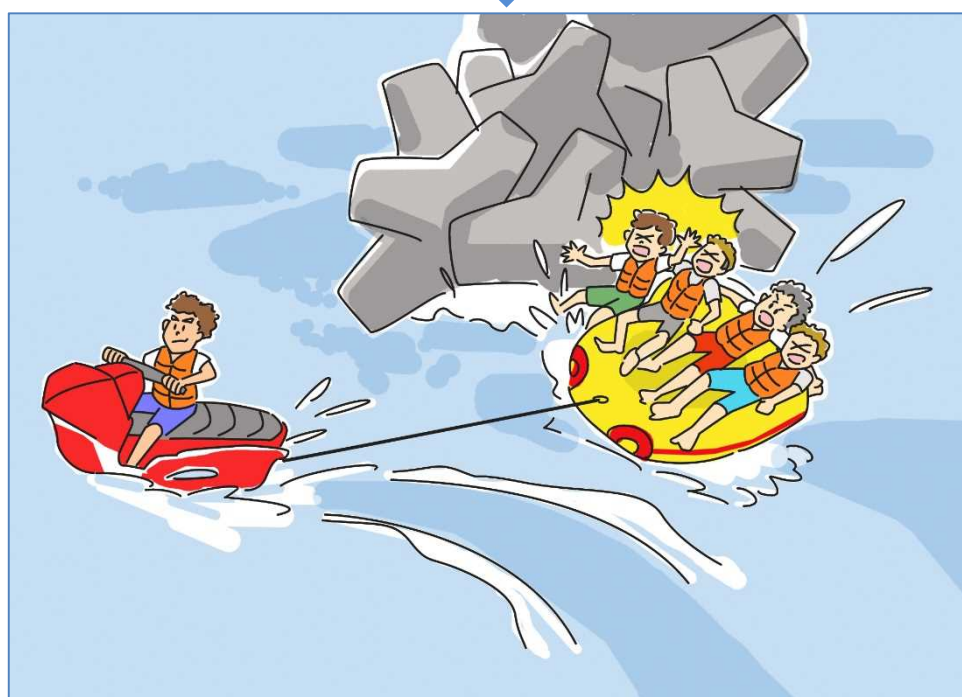
遠心力で振れ回って衝突

旋回する際は、引いている浮体の振れ回りに注意すること。

障害物がある場合は、障害物から十分に離れた上で、適切に減速すること。

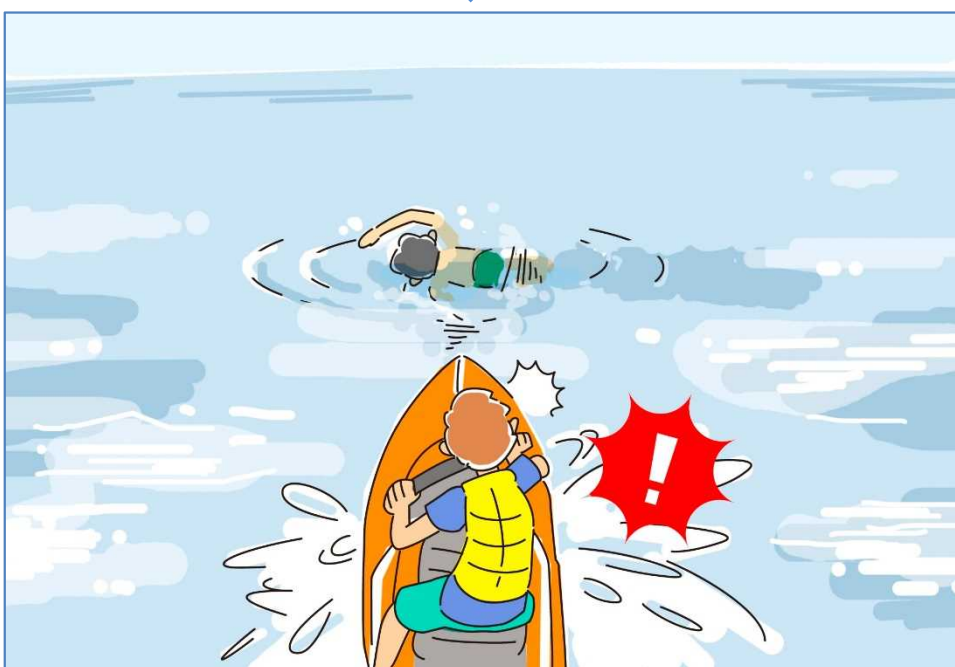
### 事例③ 海岸に向かっていた遊泳者に接触して負傷させた事例

A 号：登録長 2.73m 出力 6.7kW  
懲 戒 船 長：業務停止 1 箇月（特殊小型船舶操縦士）  
負傷状況 船 長：負傷なし 遊泳者：頭部打撲及び頸部捻挫などの負傷

海岸近くには遊泳者がいる場合があるので、見張りを十分に行い低速で航行すること。  
海水浴場など遊泳者のいるところには近づかず、航行を許可された区域を厳守すること。

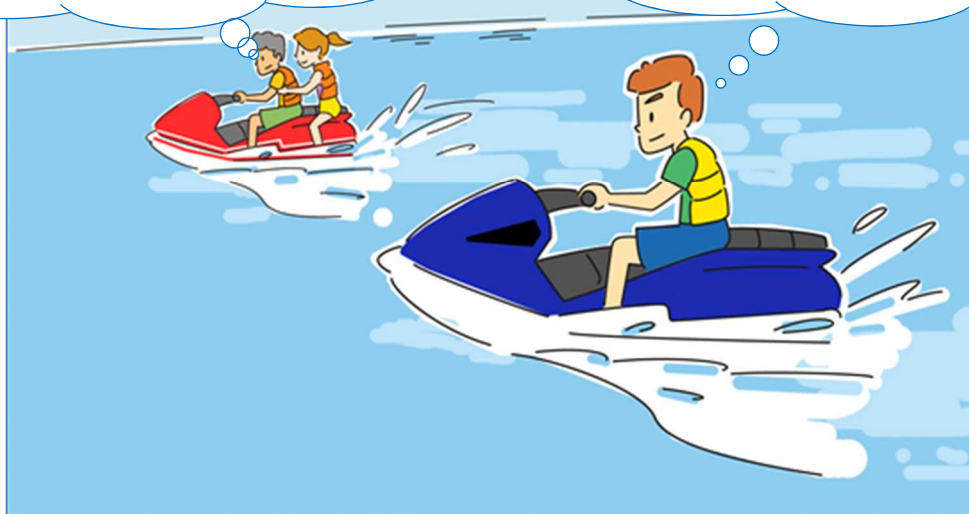
## 事例④ 前方を航走中の水上オートバイが急左転して衝突した事例

B号は遠くで遊走しており、自船に  
接近する他船はいないだろう。

A号を追走の態勢なので衝突する  
ことはないだろう。

A号を見つけて追走を開始

周囲の水上オートバイの動静に対し、常に注意を払うこと。  
水上オートバイ同士で追走や並走する際には、互いに距離を十分にとること。

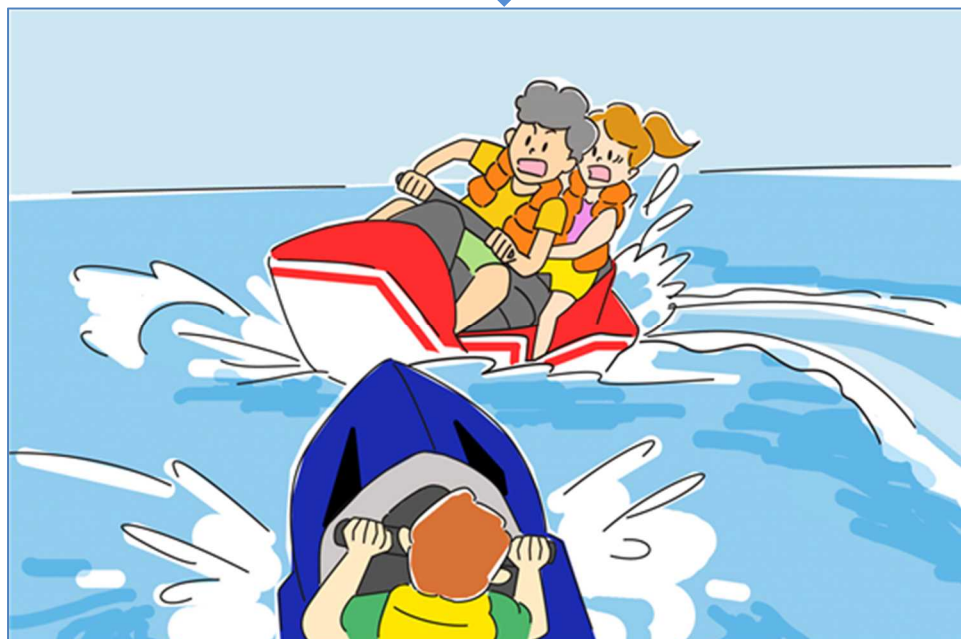
A号が急左転してB号と衝突
