# JMATニュースレター

第11号  
平成30年11月発行

## 特集「遊漁船の海難」

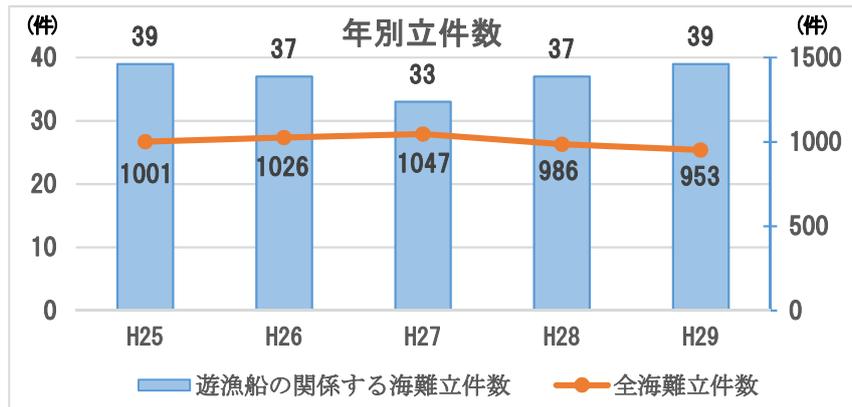
平成25年から平成29年に立件した海難件数

遊漁船の海難件数は、**ほぼ横ばい**となっています。

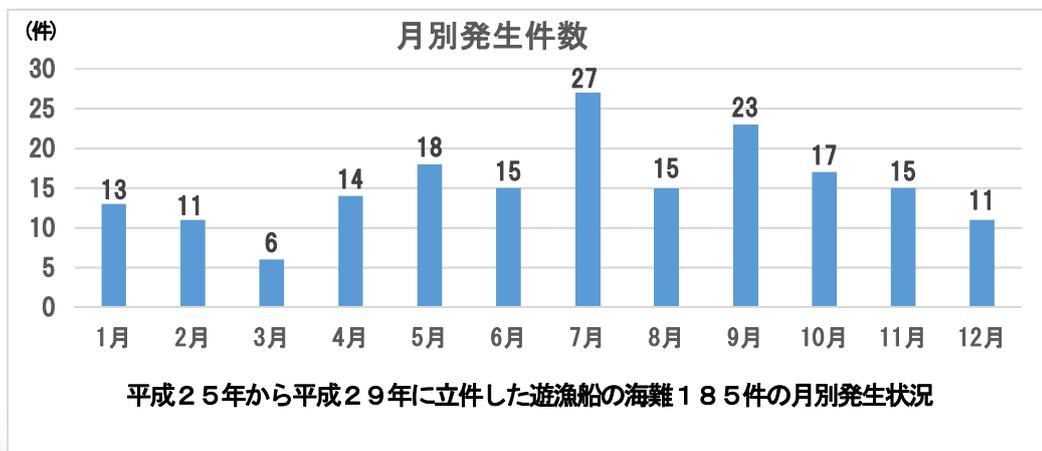
平成25年から平成29年に立件した遊漁船の海難185件の月別発生状況

遊漁船の海難の発生は、**7月から9月**にかけて多い。

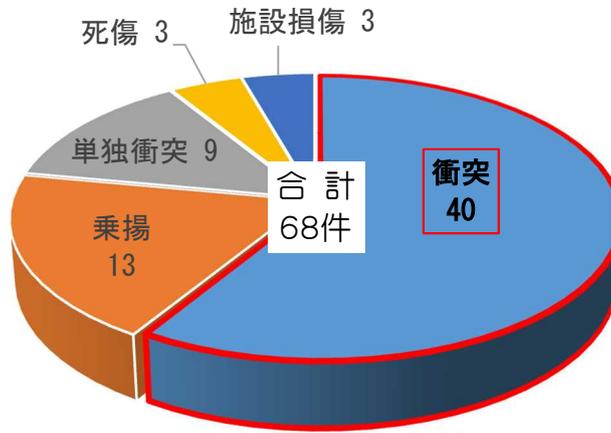
平成27年から平成29年に裁決言渡しのあった事件種類別状況

平成27年から平成29年までの間に裁決言渡しのあった遊漁船の海難は68件であり、海難の種類別では、衝突が40件(58.8%)で最も多く、次いで乗揚が13件(19.1%)、単独衝突が9件(13.2%)となっています。

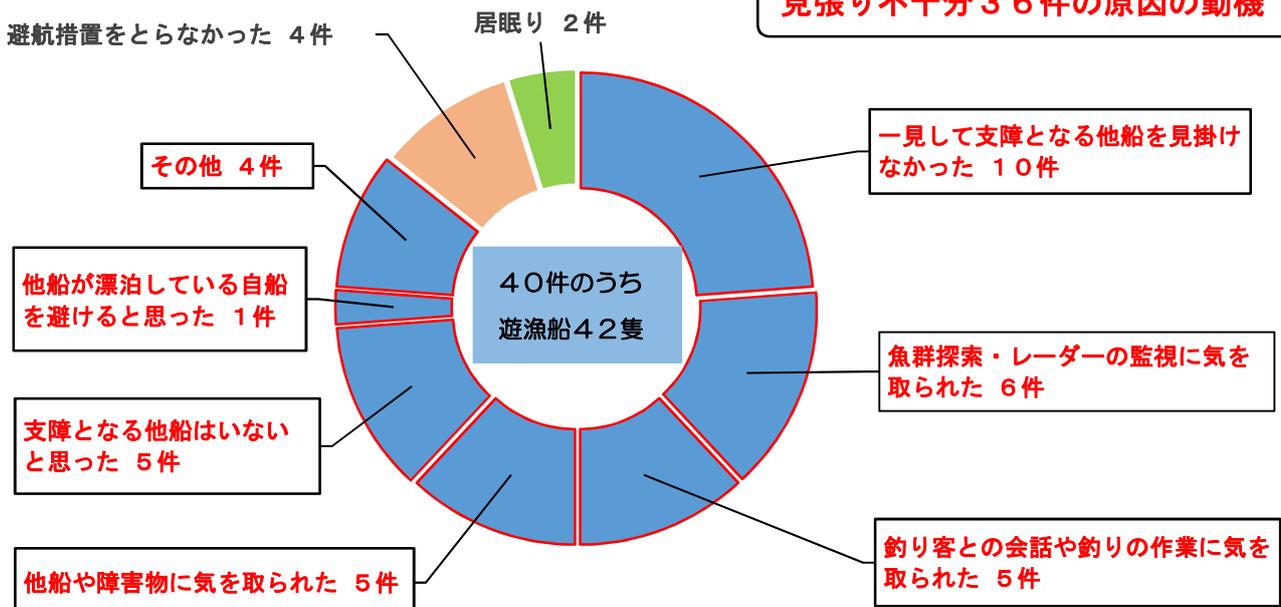
遊漁船の衝突事件の原因分類

最も多い遊漁船の衝突事件の40件の原因をみると、見張り不十分が36件で最も多く、動機としては、「一見して支障となる他船を見掛けなかった」、「魚群探索やレーダーの監視に気を取られた」、「釣り客との会話や釣りの作業に気を取られた」など、いずれも見張りがおろそかになってしまったことがあげられます。

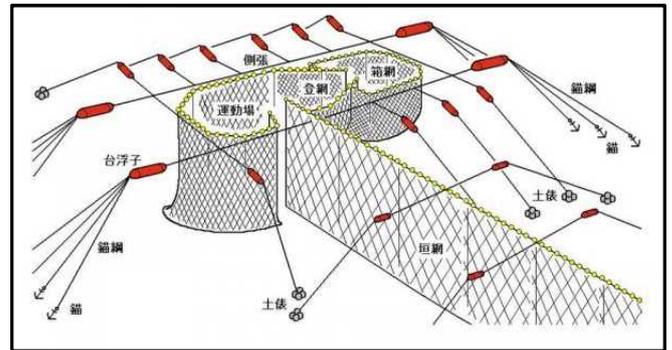
定置網の構造と各部の名称(海中立体図)

定置網に向首進行していることに気付かず、153度の針路及び17.5ノットの速力で定置網に乗り入れた。

本件定置網損傷は、発航する際、水路調査が不十分で、夜間、遊漁ののち、係留地に向けて帰航中、定置網に向首進行したことによって発生したものである。

発航前は、海上保安庁が提供している沿岸域情報提供システムの海上安全情報を確認するなどして、水路調査を十分に行うこと。

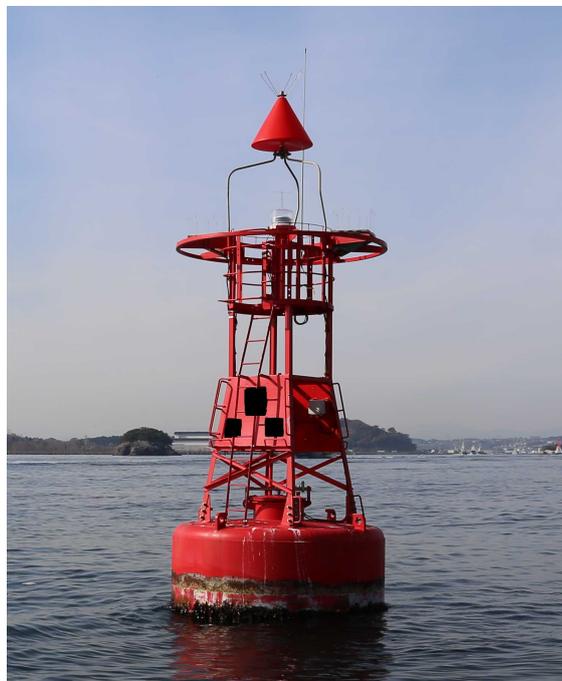
緩やかに右転し、灯浮標に向かって進行していることに気付かず、船首が040度を向いたとき、16.0ノットの速力で灯浮標に衝突した。

本件灯浮標衝突は、夜間、港外の釣り場から港奥の係留地に向けて帰航する際、見張り不十分で、緩やかに右転し、灯浮標に向かって進行したことによって発生したものである。

操船中は、携帯電話の操作をすることなく、見張りを十分に行うこと。
