AI2022-7

# 航空重大インシデント調査報告書

ビーチクラフト式A36型

エアバス式A320-214型

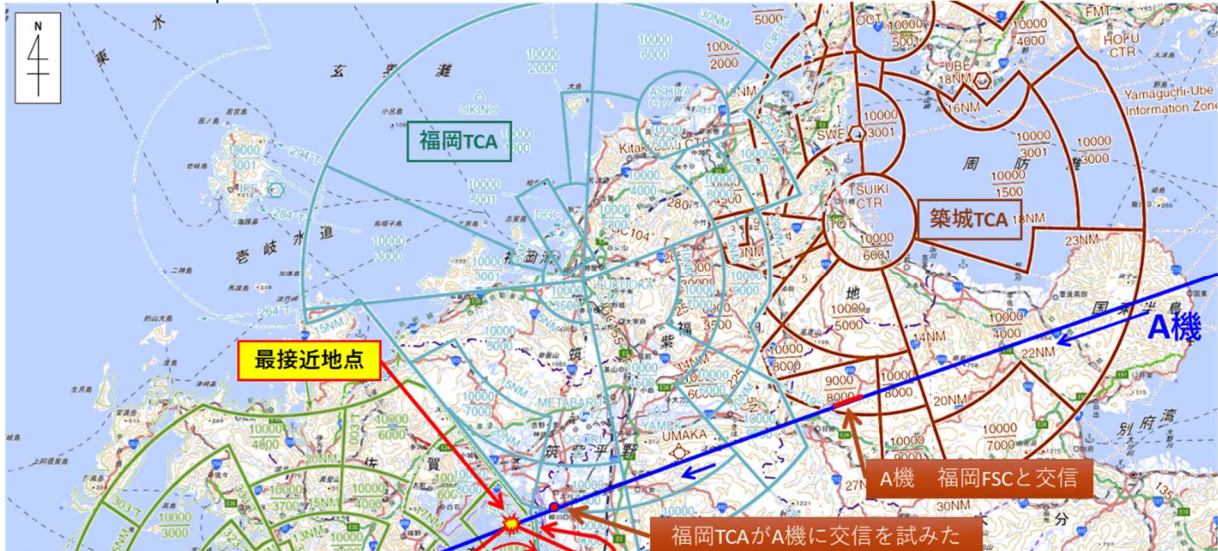
図4 九州北部地方T C A空域

2.5 その他必要な事項	<p>(1) ターミナルコントロールエリア（TCA：Terminal Control Area）</p> <p>進入管制区のうち、特にVFR機の<sup>ふくそう</sup>輻輳する空域では、VFR機に対してTCAアドバイザリー業務を行う空域がTCAとして公示されている。</p> <p>TCAアドバイザリー業務は、VFR機の運航を支援するためのサービスであり、TCA内のVFR機からの要求に基づき、レーダー誘導、当該機的位置情報の提供、進入順位及び待機の助言、レーダー交通情報の提供等が航空管制官により行われる。</p>

九州北部地方において公示されているT C A空域は図4のとおりである。
