航空重大インシデント調査の経過報告について

平成21年 8月28日
国土交通省 運輸安全委員会

ベトナム航空所属ボーイング式777-200型
VN-A146に係る航空重大インシデント調査について
(経過報告)

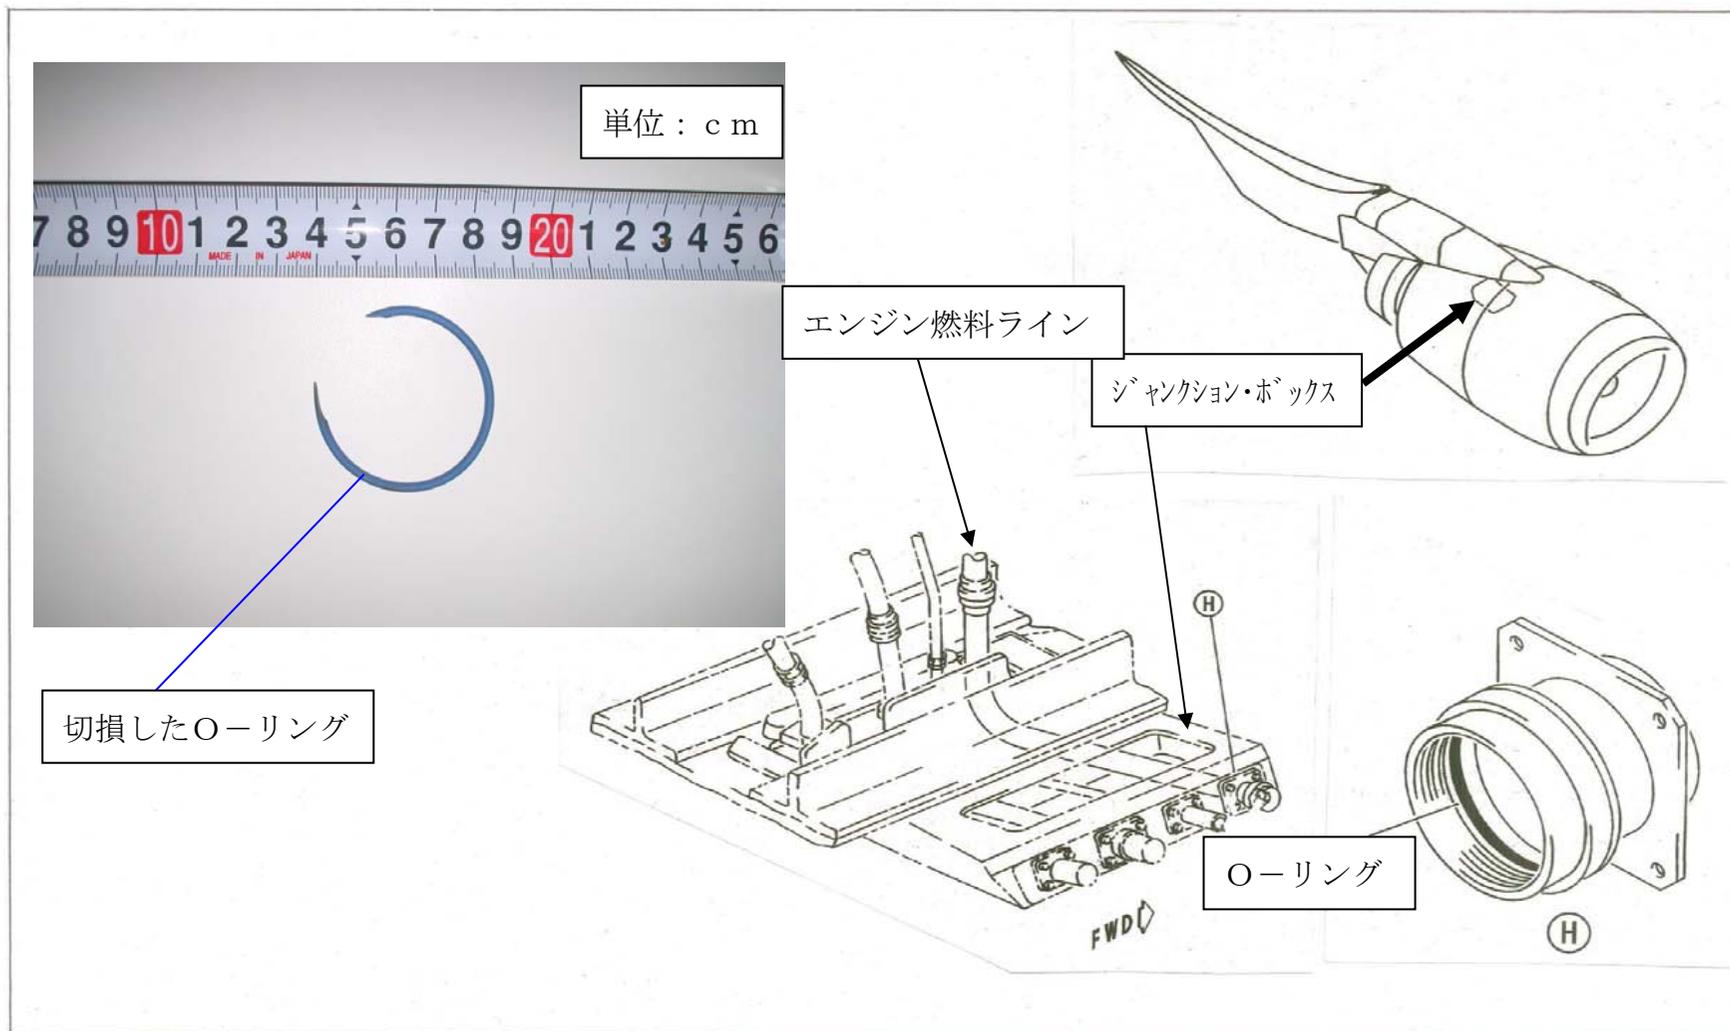
- (1) 機体調査の結果、右エンジン・ジャンクション・ボックス周辺に火災の痕跡が確認された。
- (2) エンジン調査において、エンジン燃料ラインのジャンクション・ボックス内燃料ホース接続部分に装着されていたOリングに破損が確認された。この件について、航空局に情報を提供した。
- (3) アメリカにおいて、NTSB立会いのもとで当該Oリングを使用して漏洩試験を実施した結果、燃料の漏洩が確認された。
- (4) 同機は、平成20年7月2日から7月23日まで整備が実施されていた。
- (5) 同機は、平成20年7月25日から7月30日までの間に「FIRE LOOP2 ENG R」「OVERHEAT CIRCUIT R2」のステータスメッセージが35回表示されていた。

燃料供給ホース接続部分
