踏切内で停止していた普通貨物自動車に、列車が衝突

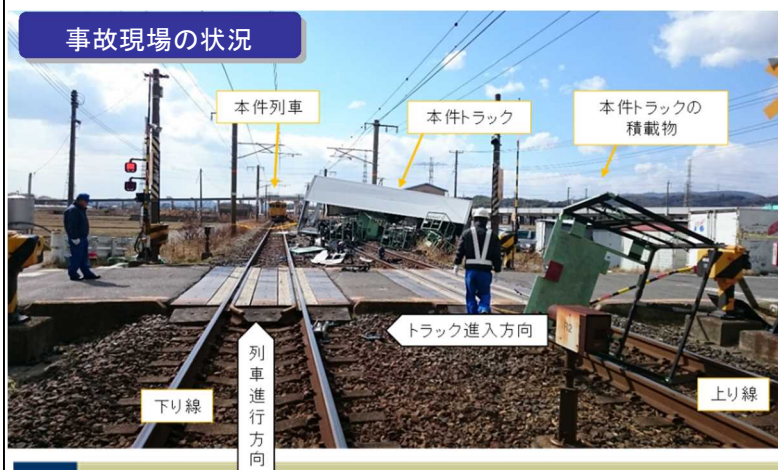
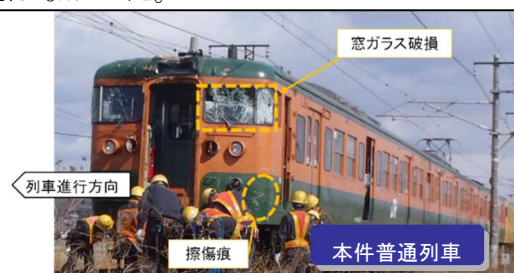
事故現場の状況

概要：6両編成の下り普通電車は、A駅を定刻に出発した。列車の運転士は、速度約95km/hで惰行運転中、A踏切の特殊信号発光機が停止信号を現示しているのを認めると同時に同踏切内に停止している普通貨物自動車（トラック）を認めたため、直ちに非常ブレーキを使用するとともに気笛を吹鳴したが間に合わず、列車は同トラックに衝突し、同踏切から約210m行き過ぎて停止した。

なお、列車は、1両目の車両前部及び1両目から2両目の車両右側の側面等が損傷したが脱線はしなかった。また、同トラックは大破したが、火災の発生はなかった。
