事例3 浮体と航行中の他船との衝突事故

しぶきをかけようと接近して浮体に衝突し、子供を含む複数の搭乗者が死傷

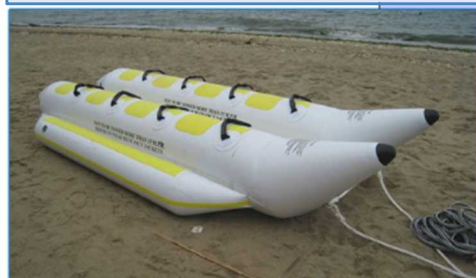
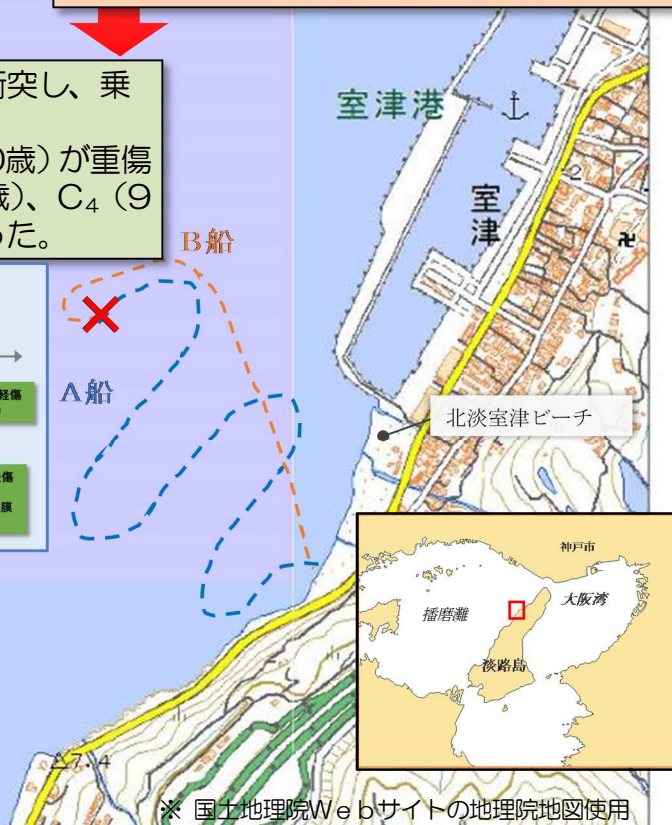
B船は、浮体の右側後部に衝突し、乗り揚げた。
搭乗者C₁が死亡し、C₆（10歳）が重傷を、C₂（13歳）、C₃（11歳）、C₄（9歳）及び船長Bが軽傷を負った。

原因：本事故は、淡路市北淡室津ビーチ西方沖において、A船が搭乗者7人を乗せた浮体をえい航して南西進中、B船が南西進中、船長Bが、約40km/hの速力で左旋回し、水しぶきをかけようと浮体に接近したため、A船及び浮体が目前に迫り、操縦ハンドルを左側一杯に取ったものの避けることができず、B船と浮体が衝突したものと考えられる。

- 水上オートバイの船長は、周囲の船舶等から回避できる安全な速力、距離を保って航走すること、また、浮体等に接近して水しぶきをかけるような行為は、危険な操縦にあたることから厳に慎むこと。
- 水上オートバイの船長は、飲酒が、状況判断力等に影響を及ぼし、正常な操縦ができなくなる可能性があることから、船舶職員及び小型船舶操縦者法の規定に基づく小型船舶操縦者の遵守事項により、操縦する場合は飲酒を控えるべきであること。
- 水上オートバイの船長は船体の警告ラベルを剥がさないこと。
