# 遊漁船・瀬渡船の事故防止のために！

神戸事務所では、こうした遊漁船や瀬渡船（以下「遊漁船等」といいます。）の事故※を防止するため、運輸安全委員会が発足した2008年から2019年までに管轄内で発生した事故の状況を精査し、遊漁船等の事故防止のポイントなどについて取りまとめました。

運輸安全委員会事務局 神戸事務所

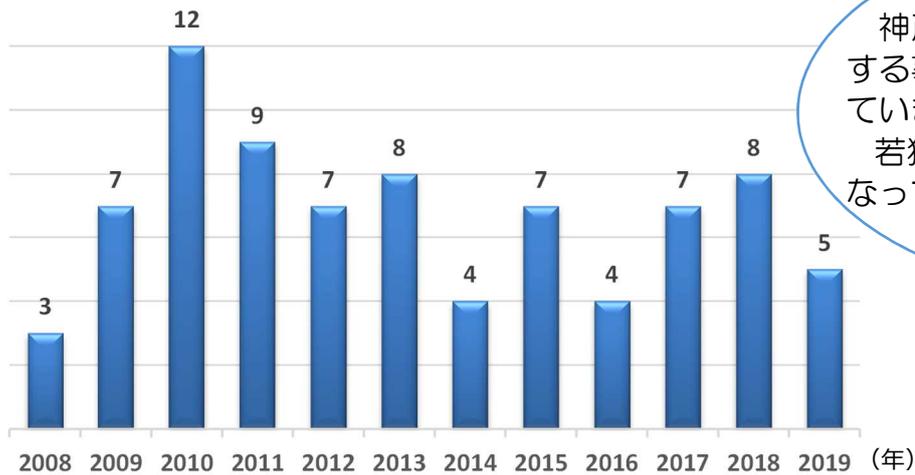
## 神戸事務所管内における遊漁船等事故件数の推移

神戸事務所管内では、遊漁船等が関連する事故が平均して毎年7件程度発生しています。

若狭湾で発生する事故が全体の4割となっています。

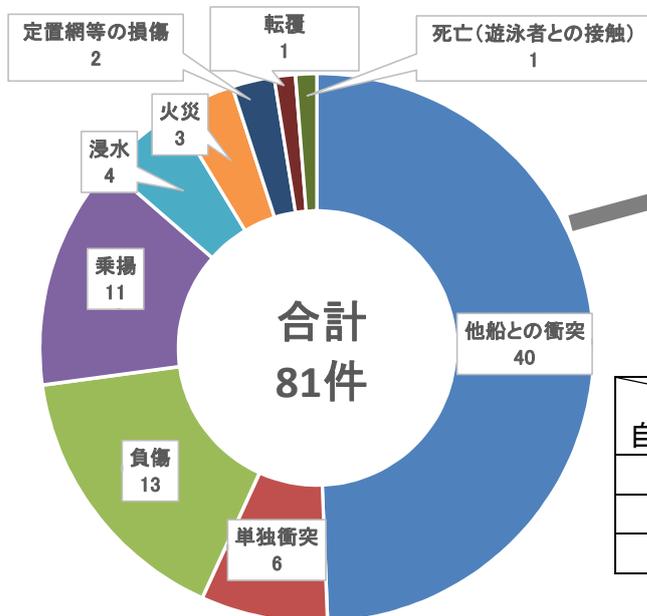
## 遊漁船等が関連した衝突事故の分析 (2008年から2019年)

遊漁船等の事故種類の内訳では、「衝突」が全体の5割以上を占めており、釣り場を共有するプレジャーボート、漁船、遊漁船等との衝突が多く発生しています。

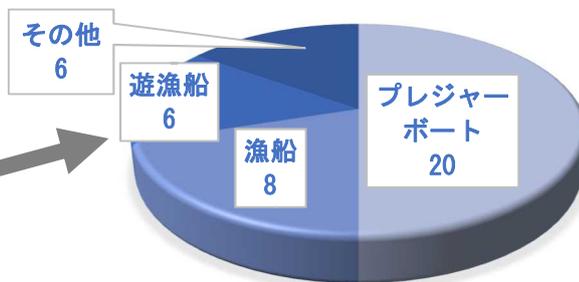
### 他船の内訳

また、これらの船舶同士の衝突では、航行中の遊漁船等が漂泊・錨泊中の他船に衝突するケースが多くなっています。

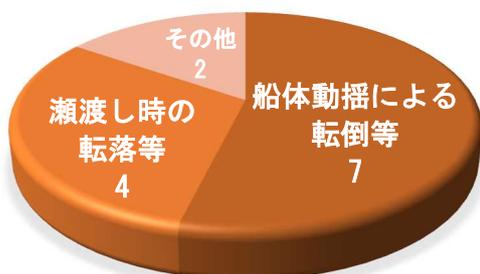
## 釣り客等の負傷事故の分析

遊漁船等の釣り客等が負傷した状況別に分類すると、航行中の船体動揺による転倒等が最も多く、次いで瀬渡し時の転落、はさまれ等が発生しています。

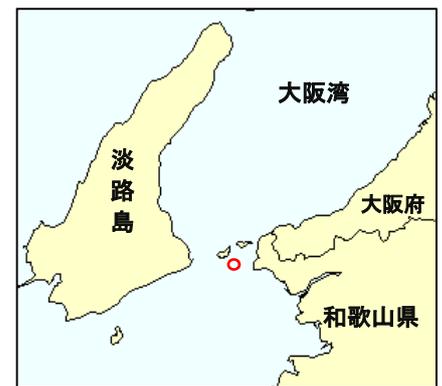
和歌山県和歌山市西方沖で発生

漂泊していたプレジャーボートに航行中の遊漁船が衝突しました。

プレジャーボートの船長及び同乗者が負傷し、プレジャーボートは船体の亀裂等、遊漁船は擦過傷を生じました。

遊漁船の船長は、ふだんから他船を見掛けられない海域だったことから、前路に他船がないと思い込んでいました。

衝突事故は、前路に他船はないと思って見張り以外の作業を行ったり、接近する他船を認めても相手が避けてくれると思って漂泊を続けたりする状況で多く発生しています。

遊漁を行う釣り場周辺の海域は、プレジャーボート等の他船と共有する海域になりますので、航行中は、他船がないと思わず、また、他の作業を行わず、常に周囲の見張りをしましょう。

また、遊漁中に接近する他船を認めた場合は、他船が避けてくれると思わず、余裕のある時機にエアホーン等を用いて注意喚起を行ったり、エンジンを使用して移動するなど衝突を避けるための措置を採りましょう。

汽笛装備のない船舶にはエアホーン等を備えておきましょう。

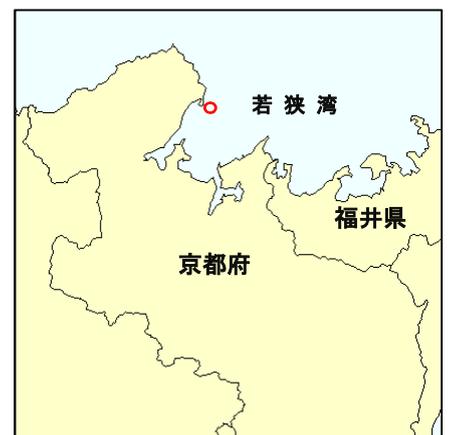
京都府伊根町北東の若狭湾で発生

本事故は、遊漁船の船長が約1.0～1.5mの波浪がある状況下、約15ノットの速力で航行してもそれほど動揺はなく、釣り客が負傷することはないと思っていたところ、波高約2mの波浪を乗り越えた際、船体が大きく縦揺れして、前部甲板にいた釣り客1人が転倒して重傷を負いました。

本事故の他にも、他船の航走波によって、あるいは1m程度の波高であっても、船体動揺により船体前部にいた釣り客が負傷した事故が発生しています。

船長は、波やうねり、他船の航走波がある海域を航行する場合、波等による動揺を回避あるいは軽減できるよう、波等に対する見張りを適切に行うとともに、波等による動揺、衝撃を軽減できる適切な速力、針路で慎重に操船しましょう。また、釣り客は動揺が比較的小さい船体中央より後方に移動させるようにしましょう。

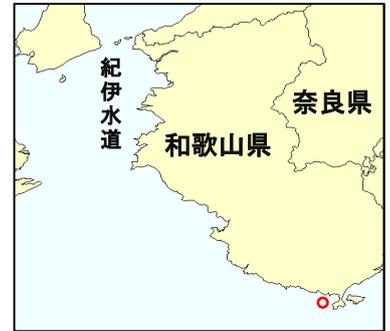
和歌山県串本町南西方沖で発生

岩場から釣り客を移乗中、釣り客が岩場と瀬渡船に挟まれて腰椎圧迫骨折などの重傷を負いました。船長はマイク等を使用して乗降時機を指示していませんでした。

本事故は、船首部を岩場に押し付け、釣り客が自ら乗船しようとした際、乗船する時機を失したため、体のバランスを崩し、後方に転倒して岩場に落ち、更に臀部付近を船首部に押されたことにより発生しました。

瀬渡船の船長は、釣り客を乗降させる際、周囲の波浪等の状況を十分に確認した上、釣り客に対し、マイク等を使って乗降時機を明確に指示しましょう。

釣り客は、乗降を行う際、船長の指示に従って乗降しましょう。
