携帯電話操作中の船舶事故の状況

～ 船舶の運航と携帯電話の活用について

運輸安全委員会事務局
門 司 事 務 所
平成 2 5 年 1 0 月

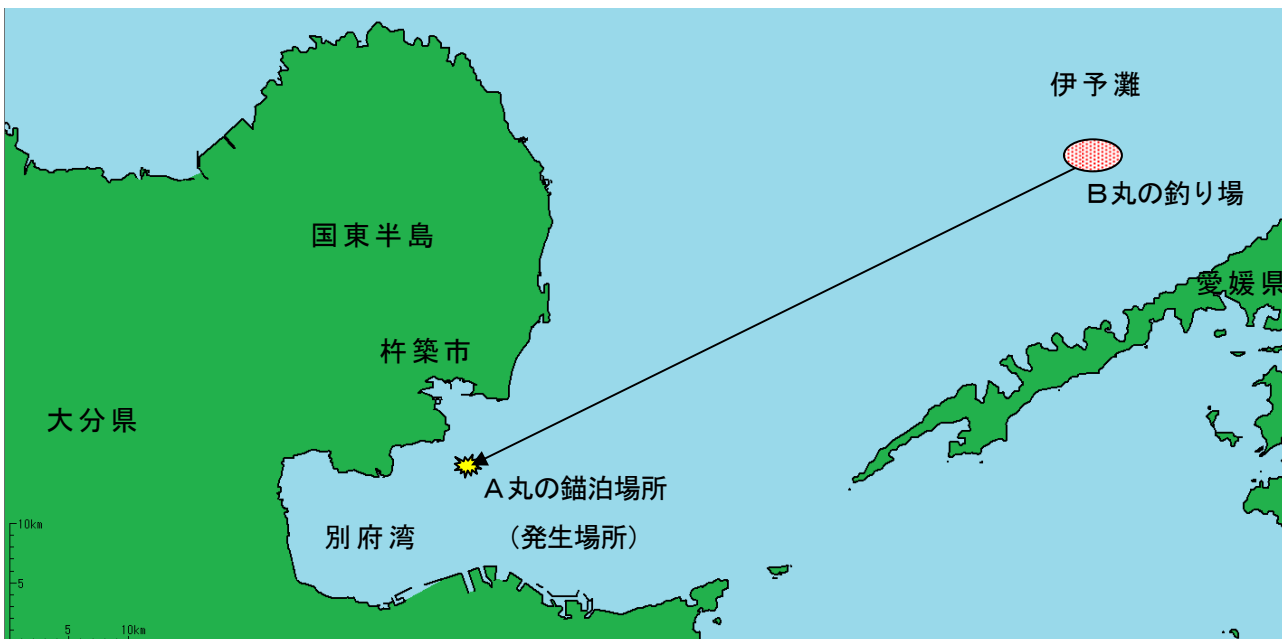
貨物船A丸遊漁船B丸衝突

単独で操船中に携帯電話の操作を行い錨泊中の船舶に気付かず衝突

A丸: 748ト (L:83.13m×B:13.00m×D:8.10m) 杵築市南方の別府湾で錨泊中
乗組員 5 人、船橋当直者: なし (全員船室で休息中)、積荷なし
B丸: 7.8ト (Lr:13.38m×B:3.30m×D:0.99m) 釣り場から別府湾に向けて航行中
乗組員 3 人、操船者: 船長 男性 38 歳 一級小型船舶操縦士・特定
釣り客 11 人乗船
発生日時場所: 平成 22 年 5 月 10 日 15 時 40 分ごろ 杵築市南方沖の別府湾
気象及び海象: 天気 曇り、風向 東、風速 約 4~5m/s、視程 約 2~3 海里、波高 約 50cm

A丸の動静

B丸の動静

原因 本事故は、杵築市南方の別府湾において、A船が錨泊中、B船が西南西進中、船長Bが、見張りを行っていなかったため、両船が衝突したことにより発生したものと考えられる。

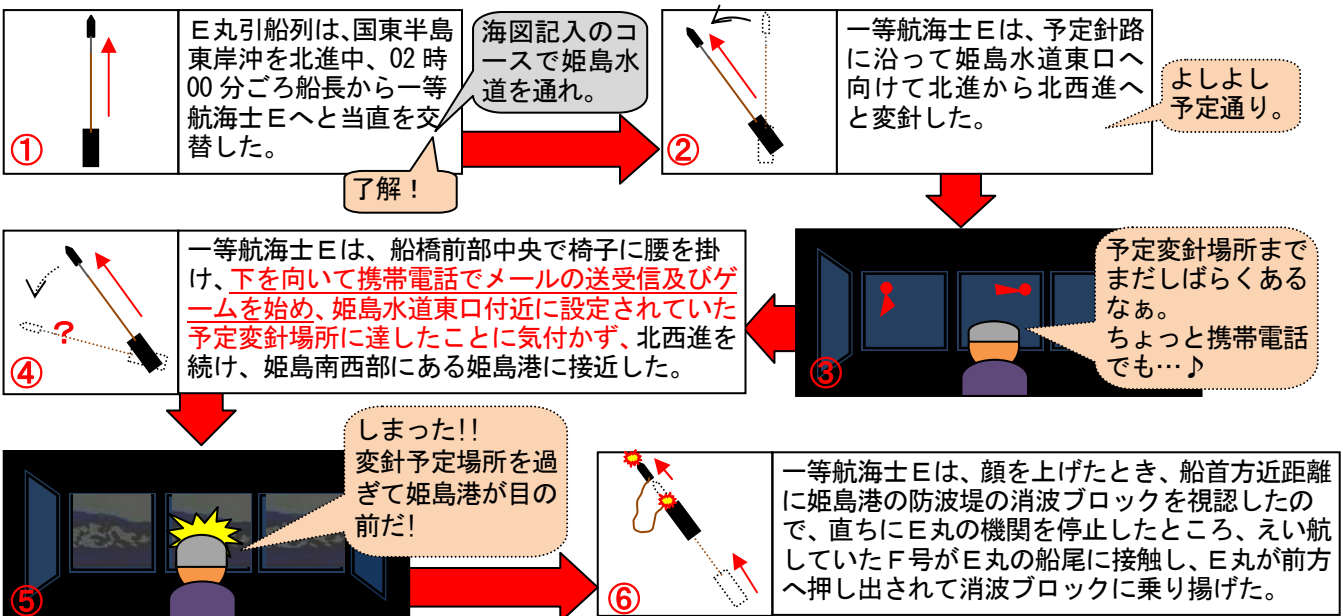
引船E丸台船F号乗揚

単独で船橋当直中に携帯電話操作を行い予定変針場所を通過して乗揚

E丸：185ト (L:29.61m×B:9.20m×D:3.98m) 大分県佐伯港から関門港下関区に向けて航行中
乗組員 5人 操船者：一等航海士E 男性 21才 四級海技士 (航海)
F号：約 1,059ト (L:50.00m×B:20.00m×D:3.00m) 無人
発生日時場所：平成 23年 3月 31日 04時 30分ごろ 大分県姫島村姫島港の防波堤
気象及び海象：天気 晴れ、風向 南南西、風力 1、視界 良好、上げ潮の中央期、波高 約 20cm

原因 本事故は、夜間、E丸引船列が、姫島水道の東口を自動操舵により北西進中、一等航海士Eが、携帯電話の操作を行っていたため、予定変針場所に達したことに気付かず、同場所を通過して姫島南西部にある姫島港付近に向けて航行し、E丸が姫島港の防波堤の消波ブロックに乗り揚げたことにより発生したものと考えられる。
