# コンテナ船CARINA STAR 護衛艦くらま 衝突事故調査の進捗状況

## 1. 事故の概要

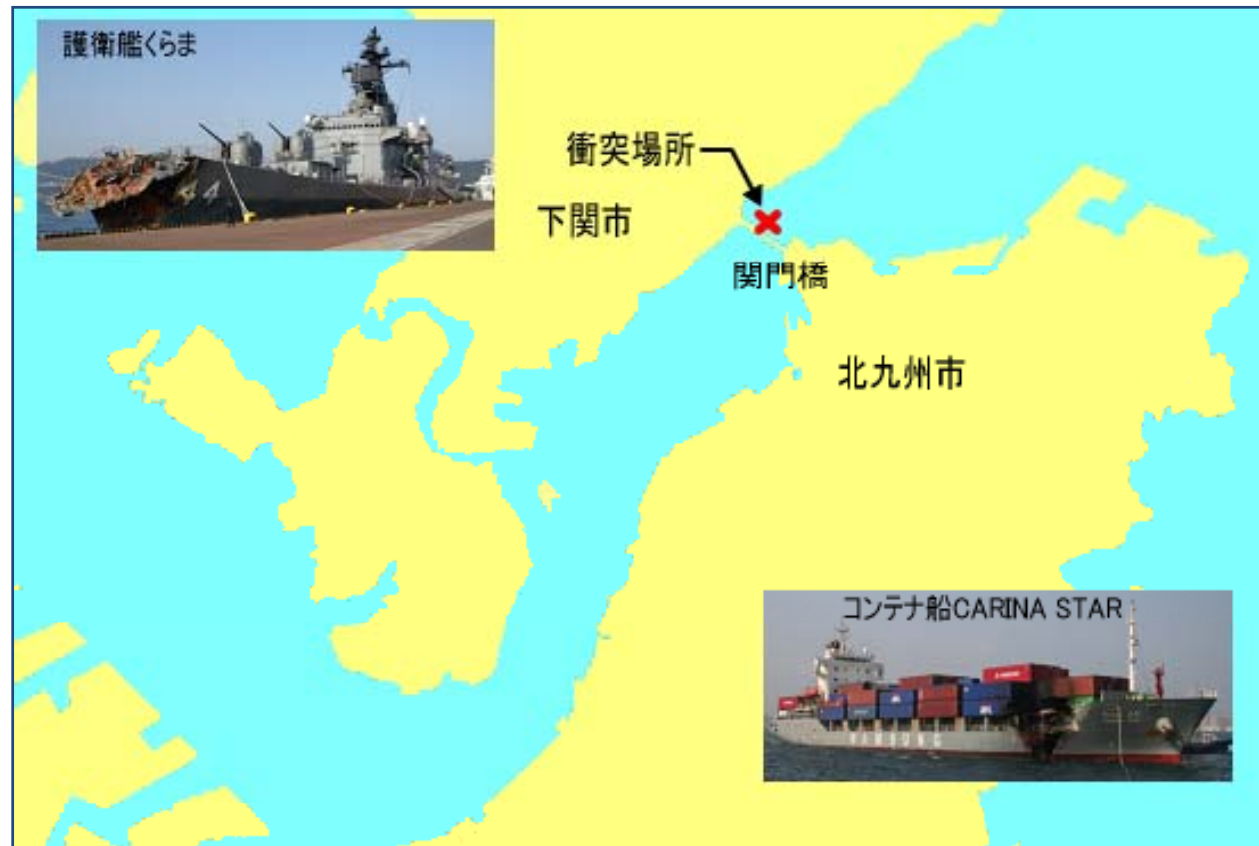
- ① A船 死傷者等なし  
船首側右舷外板破口
- ② B船 消火活動中の転倒  
及び煙吸引で6人軽傷  
船首部圧壊

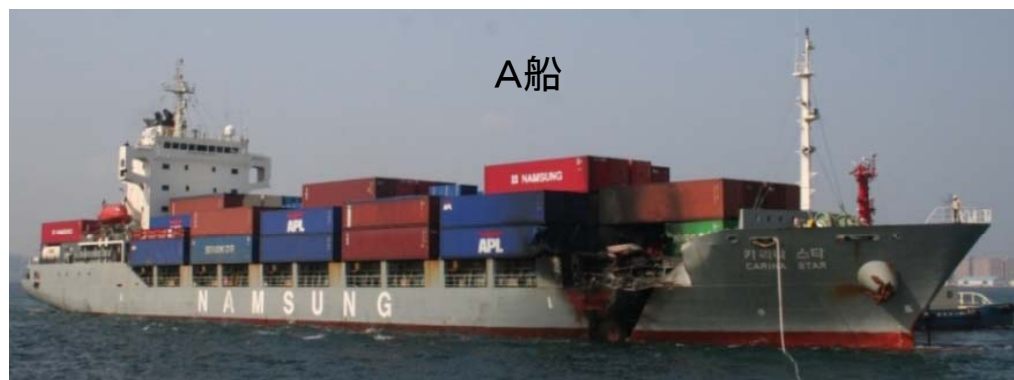
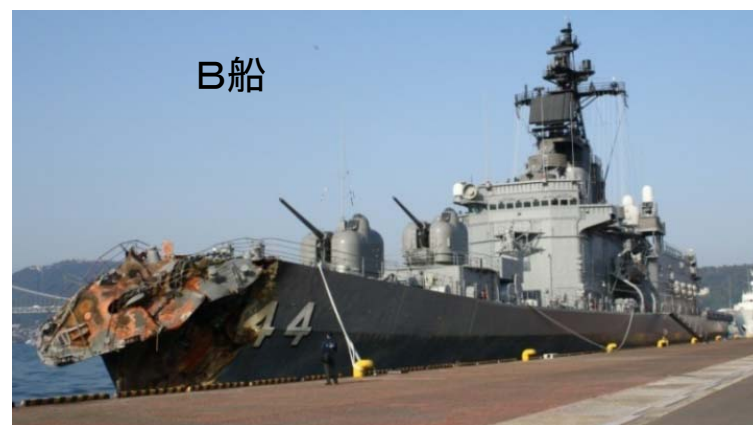
A船には、船首部右舷外板に破口が生じ、B船には、船首部圧壊が生じ、その後、衝突箇所にて火災が発生した。消火活動中、B船の乗組員6人が負傷した。

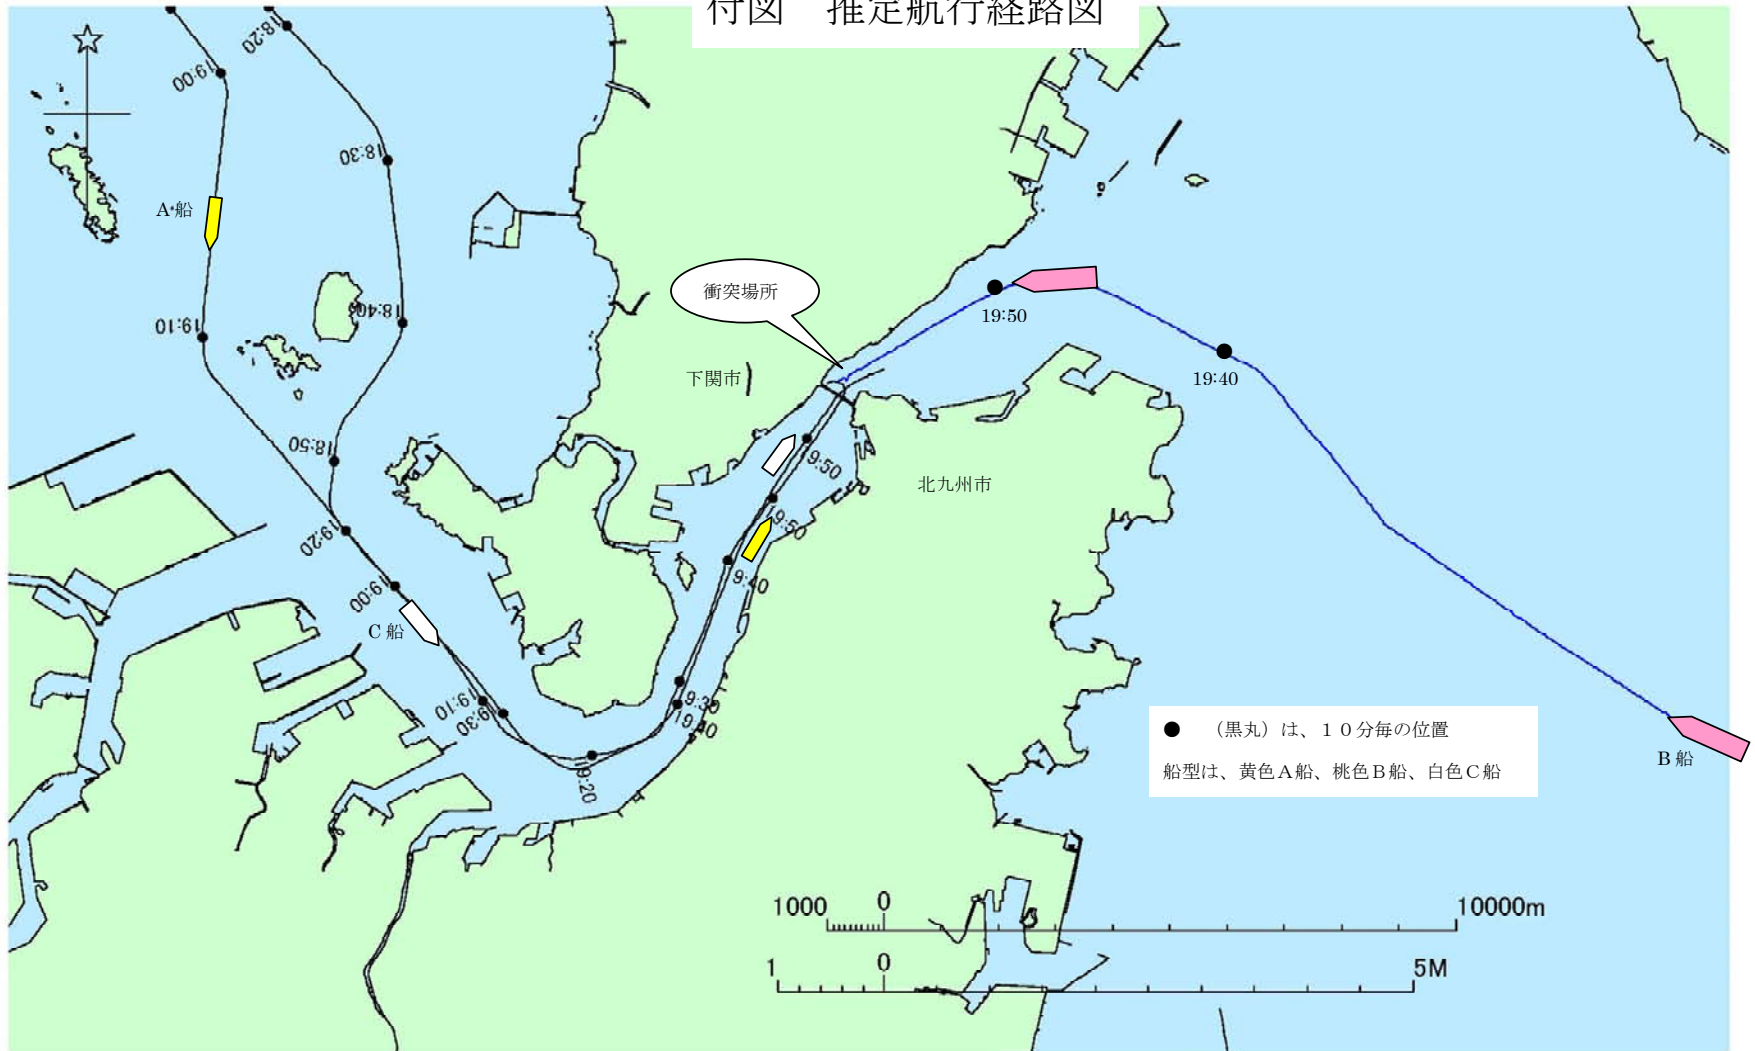
付図 推定航行経路図

① A船は、船長ほか15人が乗り組み、大韓民国釜山港を出港し、阪神港に向け速力約10～14ノット(kn) (対地速力、以下同じ。)で関門港関門航路を北東進中、B船は、艦長ほか295人が乗り組み、横須賀港を出港し、佐世保港向け速力約15～17knで関門航路を南西進中、平成21年10月27日19時56分ごろ、関門橋付近において、両船が衝突した。
