令和6年3月29日  
運輸安全委員会

令和4年8月15日に発生した航空重大インシデントに関する情報提供

運輸安全委員会は、令和4年8月15日に発生した個人所属クリステン・インダストリー式A-1型JA4083及び立教大学所属アレキサンダー・シュライハー式ASK21型JA2520の航空重大インシデントに関し、3月29日、国土交通省航空局へ情報提供を行いました。

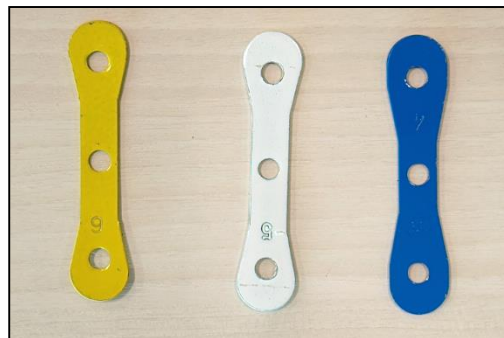
図1 ブレーキング・ポイント

<sup>\*2</sup> 「ブレーキング・ポイント」とは、過大な荷重が曳航索にかかった際に破断して曳航索と滑空機を切り離す金属製の板のことをいい、「ヒューズ」、「ブレーキング・ピース」、「ウイークリンク」又は「曳航索安全装置」とも称する。

航索の先端に装着されているブレーキング・ポイント<sup>\*2</sup>が破断し、A機側に残った曳航索を同装置で巻き取ることができる仕組みになっていたが、A機が使用していた日本製の曳航索1の先端には、ブレーキング・ポイントが装着されておらず、曳航索1は、ストップ・エッグ<sup>\*3</sup>内の結び目で破断していた。
