平戸瀬戸

海難の概況

海難からみる平戸瀬戸“通峡チェックポイント”

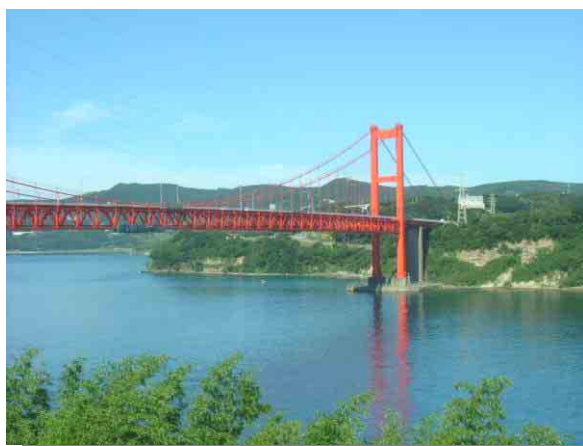
平戸大橋

橋の高さ30m（最高水面より）

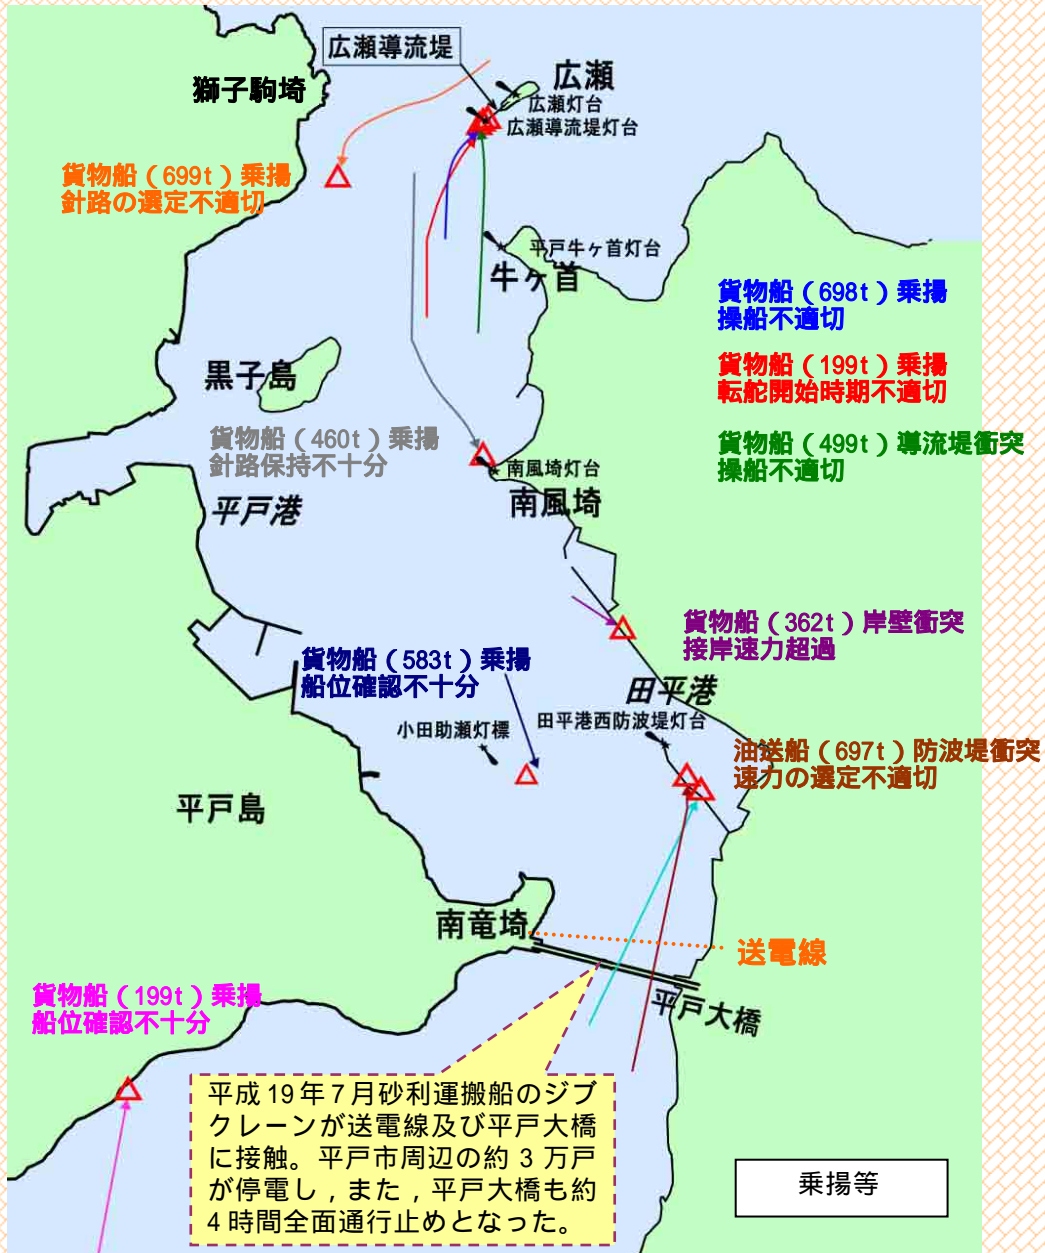
平戸瀬戸の海難発生地点図

発生地点別では、夜間、北流の北上時に広瀬導流堤に乗り揚げたものが3件あり、また、田平港西防波堤に衝突したものが2件あった。

発生時刻をみると、すべて日没から日出までの夜間に発生しており、北上時が7件、南下時が3件となっている。

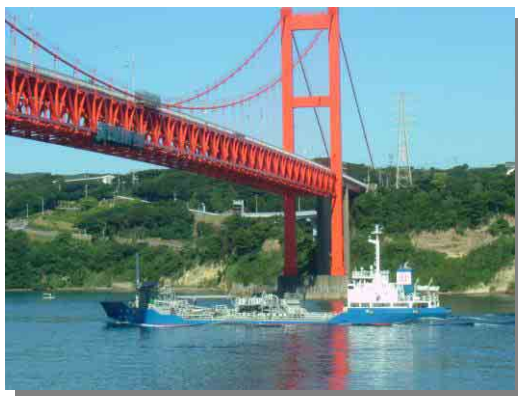
「狭い水道の航法」を遵守して，右側航行を徹底する

ややS字形の複雑な水路地形をしているので，右側航行を徹底しないと，反航船と行き会う場合に，相手の安全な進路を妨げたり，潮流に圧流され舵効が得られずに他船に著しく接近することにもなります。右側航行を徹底して安全に行き会いましょう。

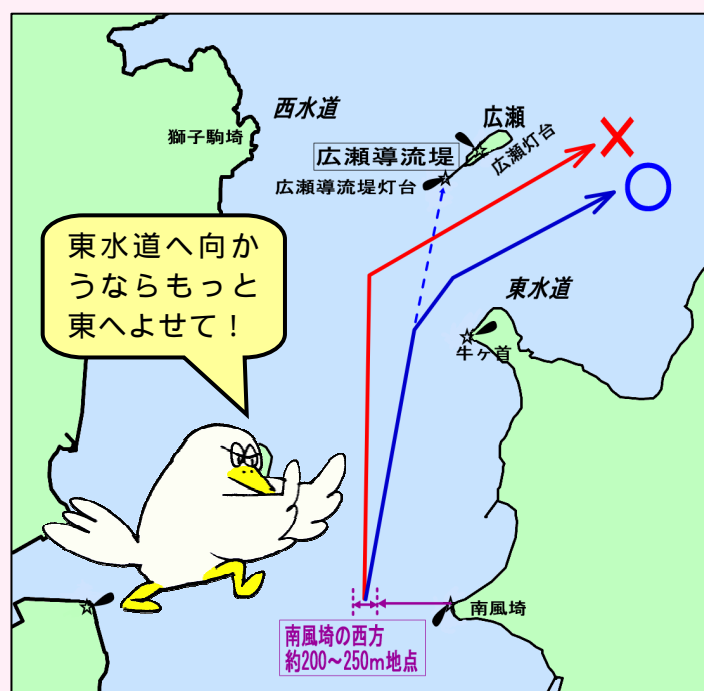
例えば、500トン未満の船舶が北上する際は、指導により東水道を通航することになりますが、南風埼の西方約200から250メートルの地点に達したら、変針して広瀬導流堤灯台を船首に見るように操船し、牛ヶ首を過ぎてから右方へ変針して東水道の中央より右側を航行することで、牛ヶ首を通過してからの大回頭を避けるとともに、広瀬への圧流を防ぎましょう。

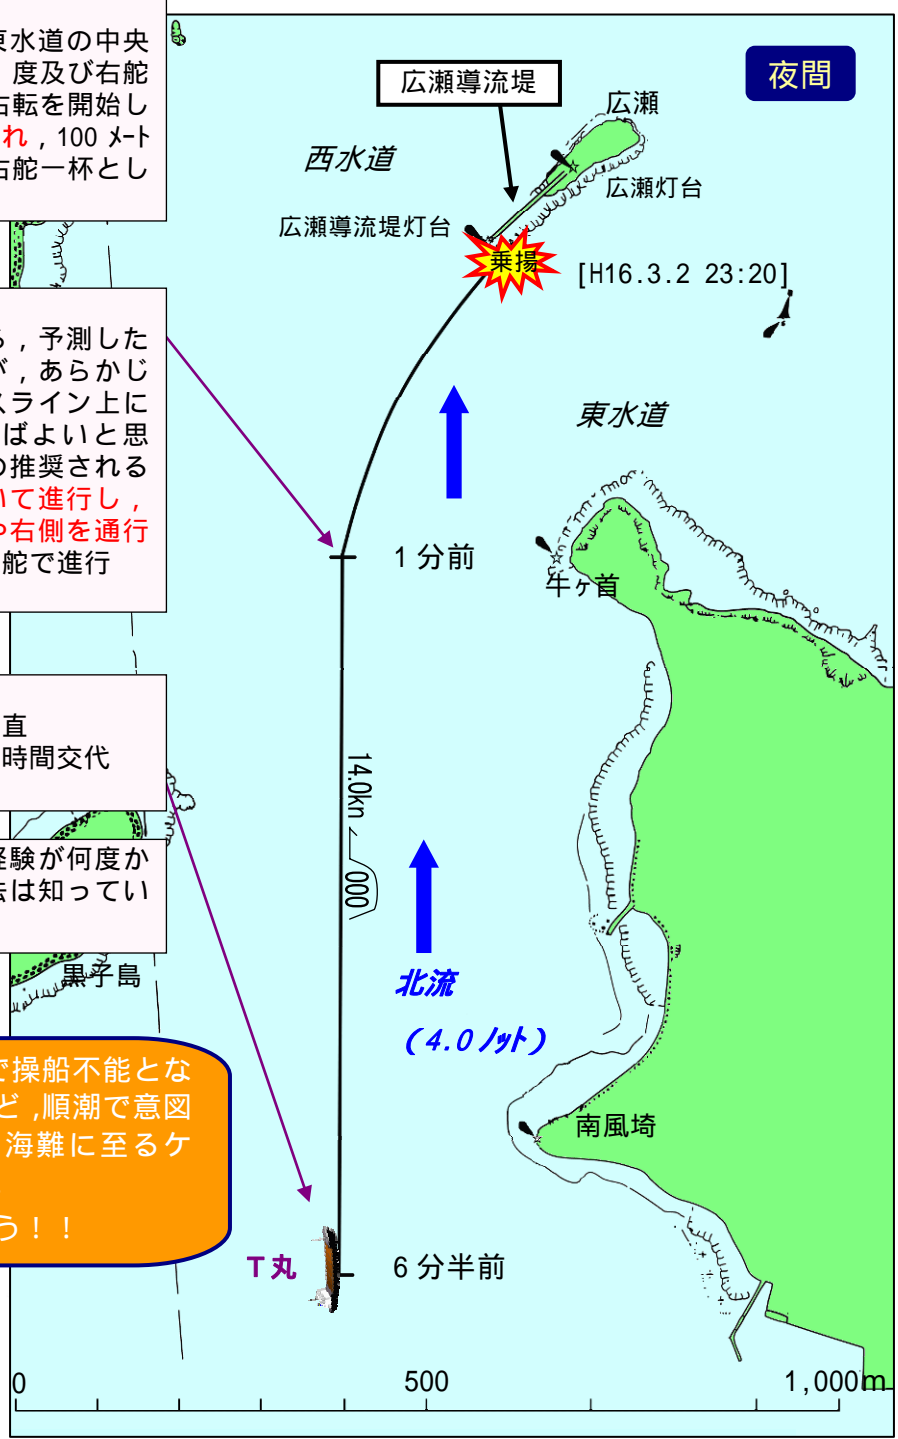
平戸瀬戸 Case 1

貨物船 T丸 乗揚

広瀬導流堤南方の浅所

T丸：貨物船 199ト 乗組員3人 ガラスカレット 680ト 八代港 衣浦港
 船長(単独当直)：59歳 三級海技士(航海)免許 海上経験35年
 発生日時場所：平成16年3月12日23時20分 広瀬導流堤南方の浅所
 気象海象：晴 東北東風 風力1 北流4.0ノット 視界良好

1分前～
 牛ヶ首に並行したので東水道の中央
 に向けつもりで右舵5度及び右舵
 10度を繰り返しながら右転を開始し
 したが、**広瀬に向け圧流され**、100メ
 ートルにまで接近したとき、右舵一杯とし
 したが浅所に**乗揚**

6分半前
 平戸瀬戸に入ったところ、予測した
 潮流より早いと感じたが、あらかじめ
 海図に記入したコースライン上に
 沿って水路中央を行けばよいと思
 い、東水道に向かう際の推奨される
**針路法(牛ヶ首に近づいて進行し、
 東水道の中央よりもやや右側を通行
 する)をとらず**、手動操舵で進行

5時間半前
 当直交代、船長が単独当直
 船長及び一等航海士の6時間交代
 単独2直制

船長 平戸瀬戸の通峡経験が何度か
 あり、水路状況や針路法は知ってい
 た

平戸瀬戸では、逆潮で操船不能とな
 るようなことはないけど、順潮で意図
 した舵効を得られずに海難に至るケ
 ースが多くなってるよ。
 気をつけて操船しよう！！

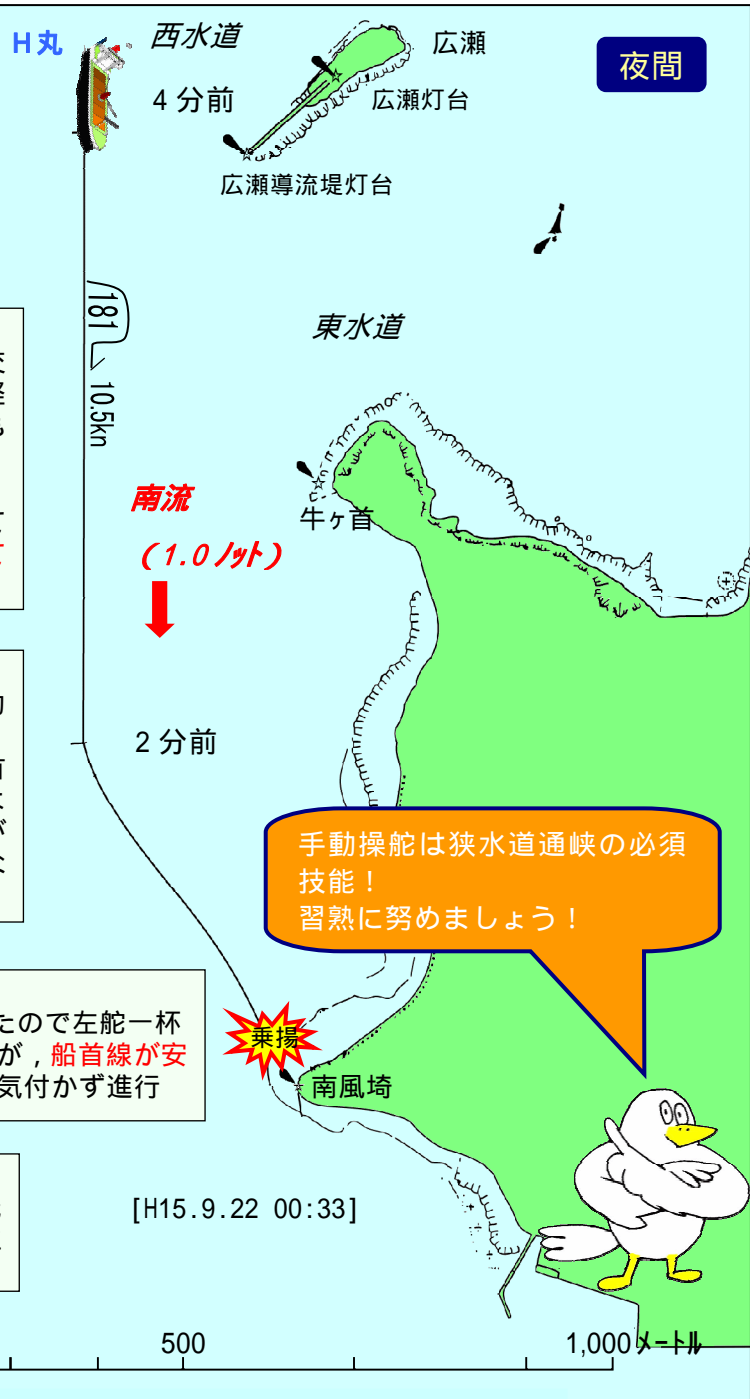
平戸瀬戸 Case2

貨物船 H丸 乗揚

南風埼の海岸

H丸：貨物船 460ト 乗組員5人 鋼材1,270ト 豊橋港 長崎港
 船長(機関室で機関の点検中)：44歳 三級海技士(航海)免許 海上経験22年
 一等航海士(単独当直)：54歳 五級海技士(航海)免許 海上経験35年
 発生日時場所：平成15年9月22日00時33分 南風埼の海岸
 気象海象：晴 北北東風 風力4 南流1.0ノット

船長，一等航海士，二等航海士による4時間3直制
 視界制限時及び強潮流時以外は狭水道でも各直の単独当直としていた。一等航海士は単独当直での平戸瀬戸の通峡経験が昼夜各1回で、**手動操舵に慣れていなかった**

48分前～
 平戸瀬戸の手前8海里で船橋当直交代時，船長は，一等航海士が通峡経験があるので単独の当直を任せてもよいと思い降橋した。
 約7分前
 船長は予定通り平戸瀬戸に接近していることを知っていたが，**昇橋して操船指揮を執らず**

4分前
 後方からうねりを受ける中，全速力前進10.5ノットで手動操舵により進行GPSプロッタ上の予定針路線に，船首線を表示した自船の位置を乗せるよう操船していたところ，船首方位が定まらず徐々に舵角を大きくとりながら，針路保持不十分のまま続航

2分前
 GPSプロッタ上の船首線が右に振れたので左舵一杯大きく左転し南風埼に向首していたが，**船首線が安定しないことに気が動転し，これに気付かず進行**

直前～
 船首至近に迫った南風埼灯台の灯光を認めて慌てて右舵一杯，機関中立としたが**乗揚**

手動操舵は狭水道通峡の必須技能！
 習熟に努めましょう！
