【事故の概要】(H24. 2. 7 発生)

## [アスト株式会社に対する勧告内容] (H25. 4. 26勧告)

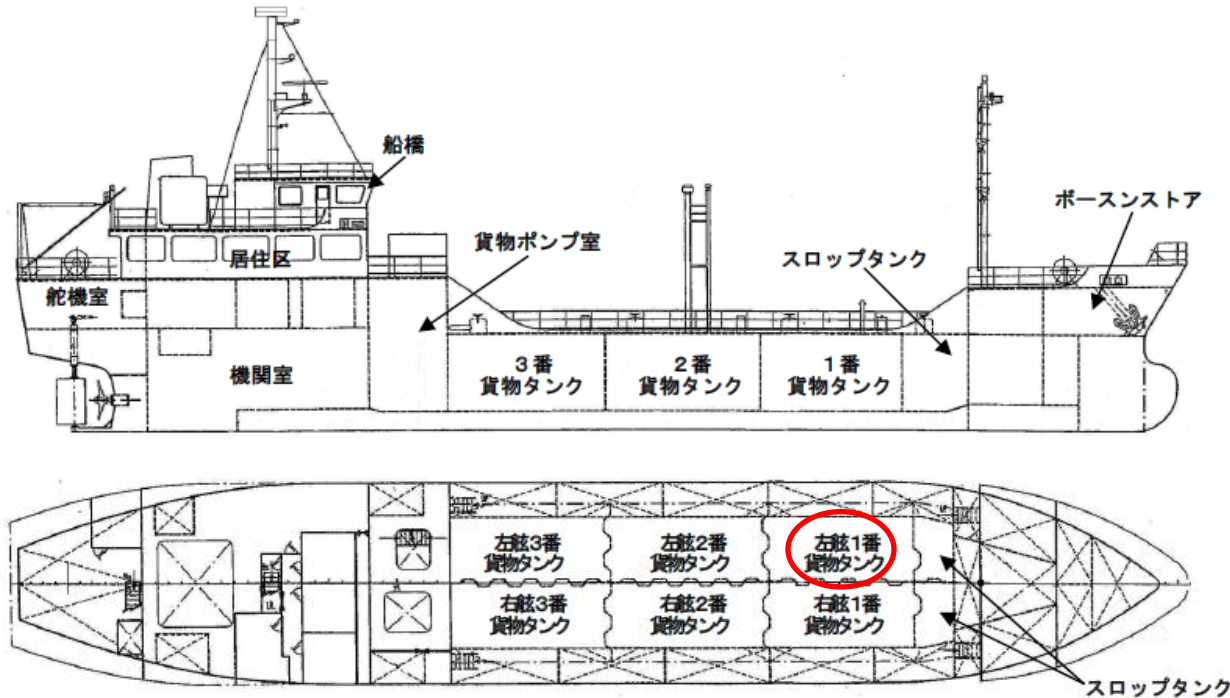
船体配置図

本船は、船長、二等航海士ほか3人が乗り組み、阪神港堺泉北第7区小松ふ頭を出港し、同港大阪第1区の梅町ターミナルに向けて北進中、機関長が左舷1番タンク内で倒れていた二等航海士を発見した。

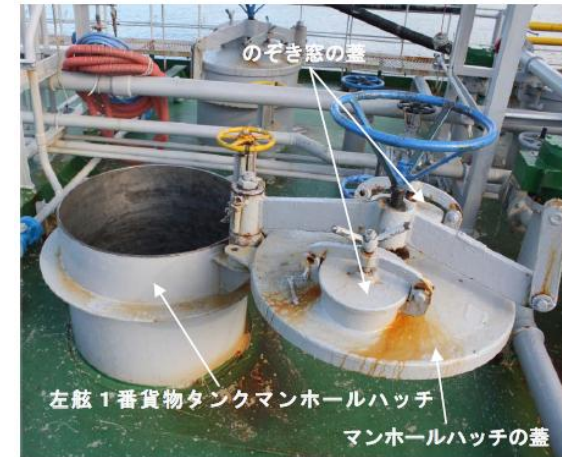
左舷1番貨物タンクマンホールハッチ

二等航海士は、救助されたが、タンク内におけるクロロホルムガス吸引により呼吸ができなくなり、酸素が欠乏する状態に至って死亡した。

- 1 閉鎖区域へ入る際の酸素及びガス濃度計測の実施について、乗組員に指導を行い、徹底させるとともに、定期的に訪船し、酸素及びガス濃度計測が確実に実施されていることを確認すること。
- 2 船長に対し、酸素及びガス濃度計測の実施状況を記録させるとともに、ガス濃度計測について、ガス検知装置等を使用する場合は、検知管の購入数、使用数及び残数を記録させること。また、定期的に訪船を行い、実施状況の記録、検知管に係る記録を調査し、適正に酸素及びガス濃度計測が実施されていることを確認すること。
- 3 内航タンカー安全指針、P & A マニュアルなどに記載のとおり、洗浄水の有無の確認、洗浄水がある場合のストリッピングによる除去、乾燥及びガスフリーの実施等のタンククリーニングに関する作業手順について、乗組員が確認でき、理解しやすいよう簡易な様式にまとめるなどして明確にし、作業を行う見やすい場所に掲示すること。
- 4 事故発生などの緊急時において、衝動的な行動を取らず、独自の判断で行動しないことなどの注意事項を踏まえ、事故発生などの緊急時における対応方法について、教育及び訓練を継続的に実施すること。

- 1 酸素及びガス濃度計測
  - (1) 乗組員への指導と徹底  
乗船時教育、ドック時安全教育、訪船教育の際に、これまでの教育に加え、酸素及びガス濃度計測の必要性、計測方法について、教育・指導を徹底させる。
  - (2) 確実な実施の確認  
訪船時使用の船舶安全衛生品質活動記録チェックリストに酸素及び残留ガス濃度計測の記録並びにガス検知管の受領数、使用数、残数を記録する項目を追記し、訪船指導の際に酸素及びガス濃度計測の実施状況等について確認する。
- 2 酸素及びガス濃度計測実施状況の記録、確認
  - (1) 実施状況の記録  
クロロホルム等の毒性ガスについては、酸素濃度計に加え北川式ガス検知器及び検知管を使用する。
  - (2) 実施状況の確認  
計測記録表及び検知管管理表は、訪船時に確認する。
- 3 洗浄水の有無の確認、洗浄水がある場合のストリッピングによる除去、乾燥及びガスフリーの実施についての作業手順を簡易な様式にまとめて明確にし、船橋及びサロンに掲示する。  
洗浄作業前のミーティング時に作業手順を確認する。
- 4 カーゴタンクのマンホールハッチにトラロープを掛けて注意喚起を促した。  
緊急時において、衝動的な態度を取らない、独自の判断で行動しない、直ちに船橋へ通報する、救助に必要な人員が集まるまで支援を待つなどの心得を教育し、定期的に訓練を実施する。
