平成 30 年 11 月 27 日  
運輸安全委員会

## 貨物船 ERNA OLDENDORFF 衝突（橋梁）事故について

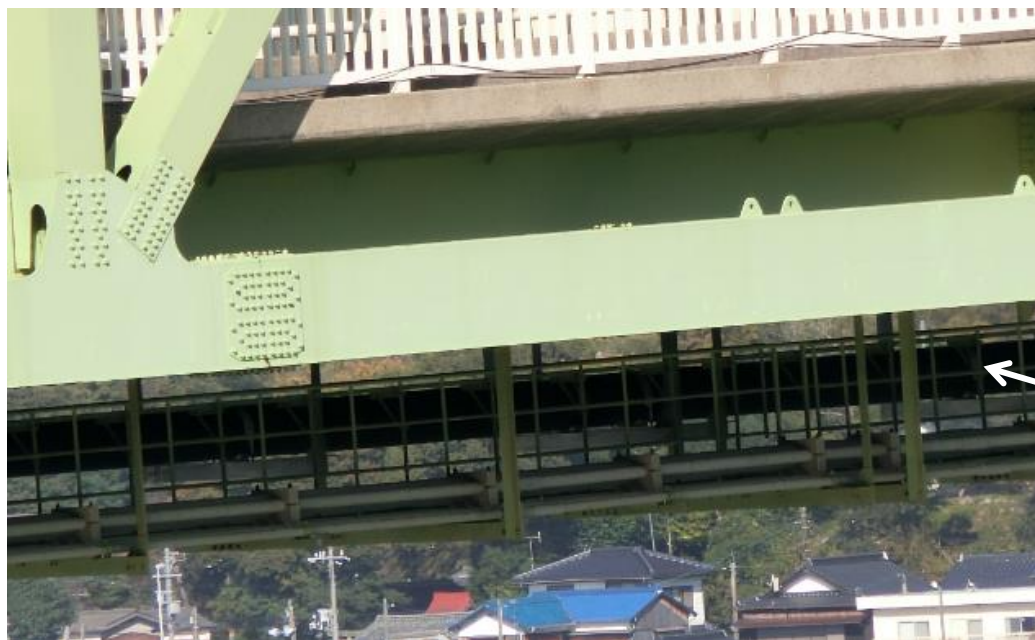
水道管等の設置状況（P4橋脚から周防大島町寄り）

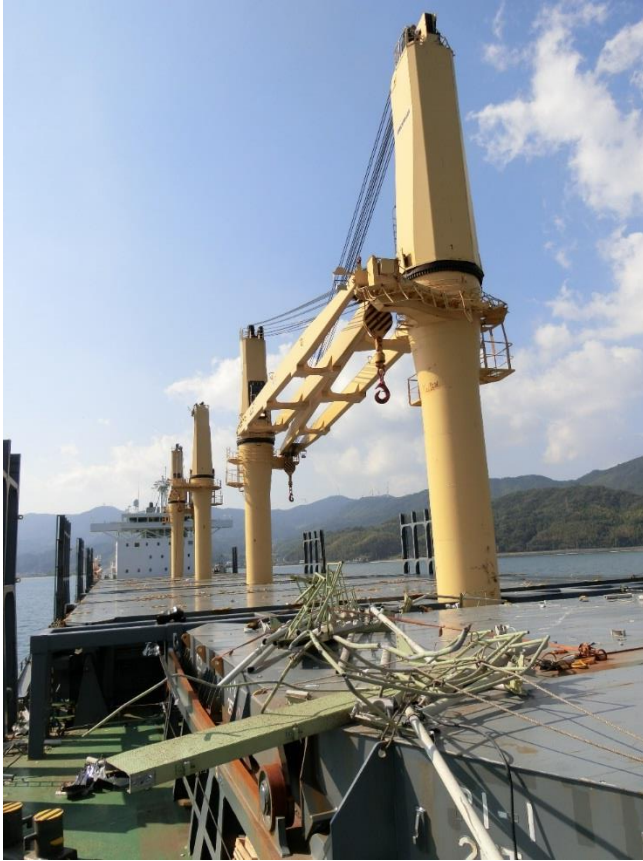
船首甲板から撮影
