～事故等調査事例の紹介と分析～

# 瀬戸内海の漁業を知って、安全な航海を！

運輸安全委員会事務局地方事務所による分析（広島事務所）

令和 5（2023）年 3 月 発行

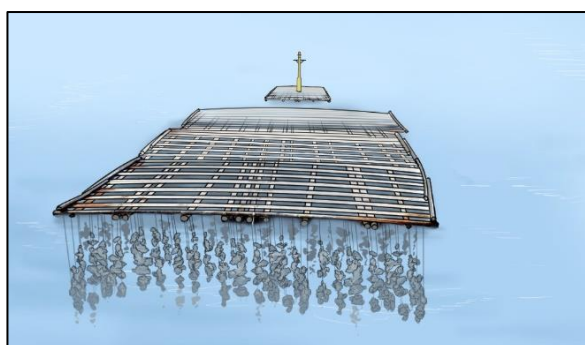
図10 かき養殖施設イメージ

養殖施設は、かき筏・かき養殖施設のように通年設置されているものもありますが、のり養殖施設のように一定期間のみ設置されているものもあります。行われる漁法についても、時期によって異なることがあります。

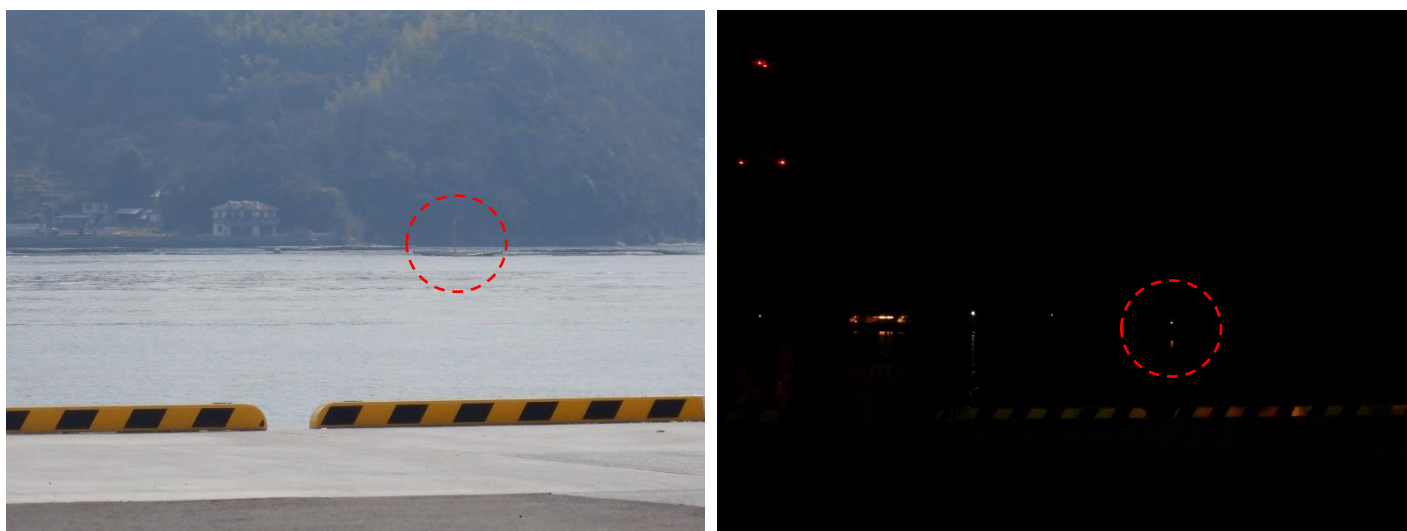
図13 養殖施設の存在を示す灯火の見え方の例（日中及び夜間）

※赤い丸で囲った部分に簡易標識灯があります。夜間の写真では、簡易標識灯の左側に陸岸の明かりが写っていますが、このような明かりに紛れて簡易標識灯が見づらくなることもあります。(9ページ事例④参照)

(写真の簡易標識灯はかき筏の設置区画を示す簡易標識灯(広島湾内)で、約1km離れた陸岸から撮影。)

- ・ 一度航行したことがある海域であっても、次も同じように航行することができるとは限りません。
- ・ その時期に設置されている養殖施設や行われている漁法を適切に把握しましょう。  
(10ページで情報入手することができるウェブサイトの一例を紹介しています。)
- ・ レーダーなどあらゆる手段を活用し、養殖施設等の見落としを防ぎましょう。

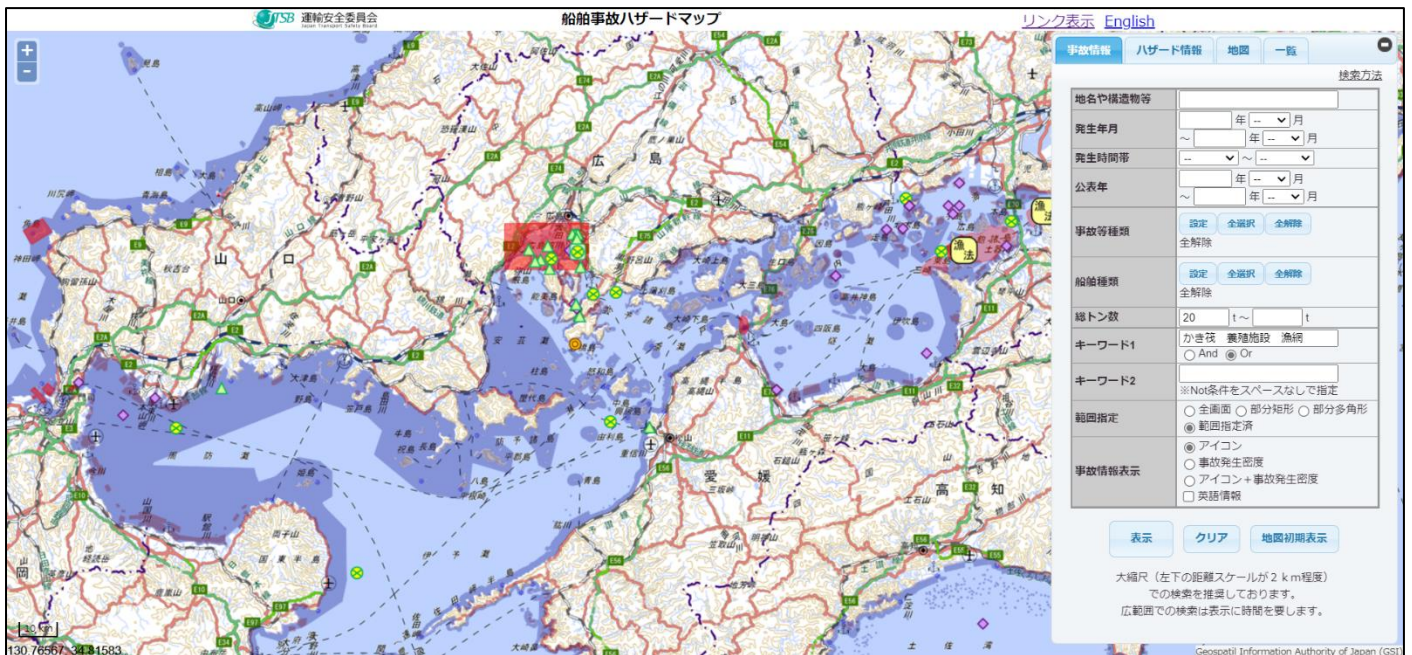
例えば、総トン数 20 トン以上、キーワード「かき筏 養殖施設 漁網」で検索すると、下図のように表示されます。

船舶事故ハザードマップで瀬戸内海の東側を表示した例
