～ 第3種踏切道において、列車と自転車の運転者との衝突により、同運転者が死亡 ～

鉄道事業者名：九州旅客鉄道株式会社

事故種類：踏切障害事故

江部踏切道（第3種踏切道：遮断機なし、警報機あり）

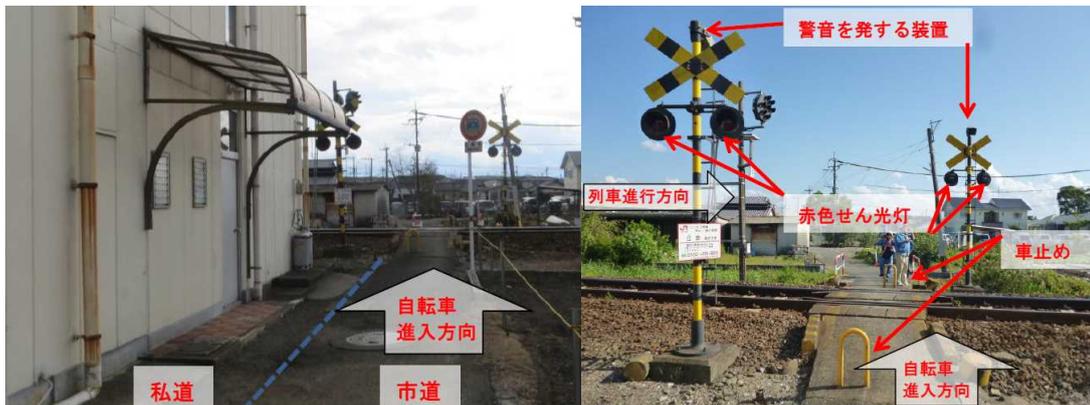
## <自転車進入側から見た本件踏切の状況>

- ・ 本事故は、踏切警報機は設けられているが、踏切遮断機が設けられていない第3種踏切道である江部踏切道に、列車の接近により踏切警報機が動作している状況において、自転車に乗った運転者が同踏切道内に進入したため、列車と衝突したことにより発生したものと推定される。
- ・ 同運転者が同踏切道内へ進入した理由については、列車の接近により踏切警報機が動作し、列車の接近を認知できる状況において、目的地へ向かう時間に余裕がなかったことが十分な安全確認が行われなかったことに関与した可能性があると考えられるが、同運転者が死亡していることから、詳細を明らかにすることはできなかった。

- ・ 本件踏切は踏切警報機を備えた第3種踏切道であるが、一層の安全性向上を図るために、関係者は本件踏切の廃止又は踏切遮断機の整備に関する協議において合意形成を進め、安全のための施策を実施していくことが望ましい。
- ・ 各種の啓発活動により、踏切直前での確実な一時停止の励行など、踏切通行者の交通法規に対する理解や安全意識の向上を促すことが踏切事故の防止に寄与するものと考えられる。
