～第4種踏切道において発生した、列車と歩行者との衝突による事故～

鉄道事業者名：天竜浜名湖鉄道株式会社

事故種類：踏切障害事故

天竜浜名湖線 ^{みやぐち}宮口駅～^{がんすいじ}岩水寺駅間（単線）
^{くぼた}久保田踏切道

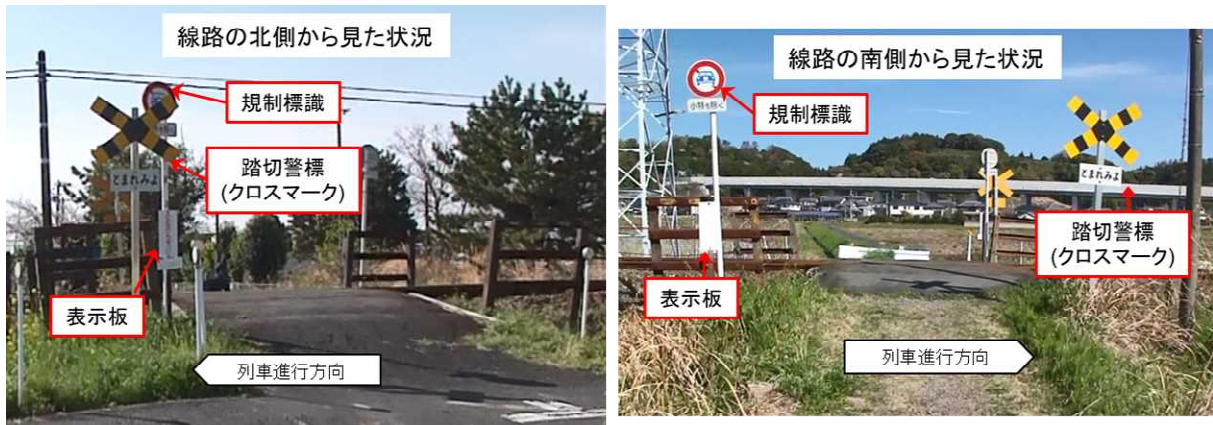
< 交差する道路から見た久保田踏切道の状況 >

（第4種踏切道：踏切遮断機及び踏切警報機なし）

踏切遮断機及び踏切警報機が設けられていない第4種踏切道は、廃止又は踏切保安設備を整備すべきものであり、第3種踏切道や第4種踏切道の廃止や安全性の向上に向けた取組を更に推進していくことが望まれる。

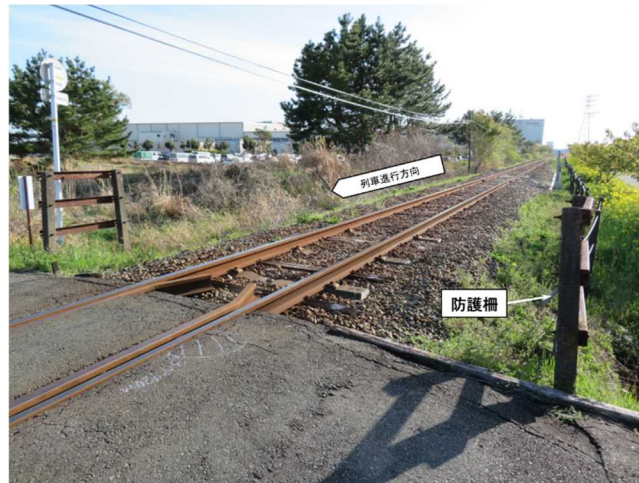
< 久保田踏切道から見た上り列車の見通しの状況 >

天竜浜名湖鉄道株式会社の天竜浜名湖線新所原駅発掛川駅行きの上り普通第116列車の運転士は、令和4年4月5日（火）、宮口駅～岩水寺駅間を速度約70km/hで走行中、久保田踏切道（第4種踏切道）にいる通行者を認めたため、気笛を吹鳴し非常ブレーキを使用した。この事故により、同通行者が死亡した。なお、同通行者は歩行に制約があった可能性がある。
