29 漁船太幸丸漁船大翔丸衝突

船舶事故調査報告書

事故種類 衝突
発生日時 平成20年11月5日 16時00分ごろ
発生場所 大分県大分市関埼南東沖
関埼灯台から真方位162° 2.8海里付近
(概位 北緯33° 13.4' 東経131° 55.2')

漁船^{たいこう}太幸丸は、船長ほか同乗者2人が乗船し、大分市関埼南東沖で釣りのため錨泊中、漁船^{たいしょう}大翔丸は、船長ほか1人が乗り組み、操業を終えて臼杵市佐志生漁港^{うすき さしゅう}に向け航行中、平成20年11月5日（水）16時00分ごろ、両船が衝突した。

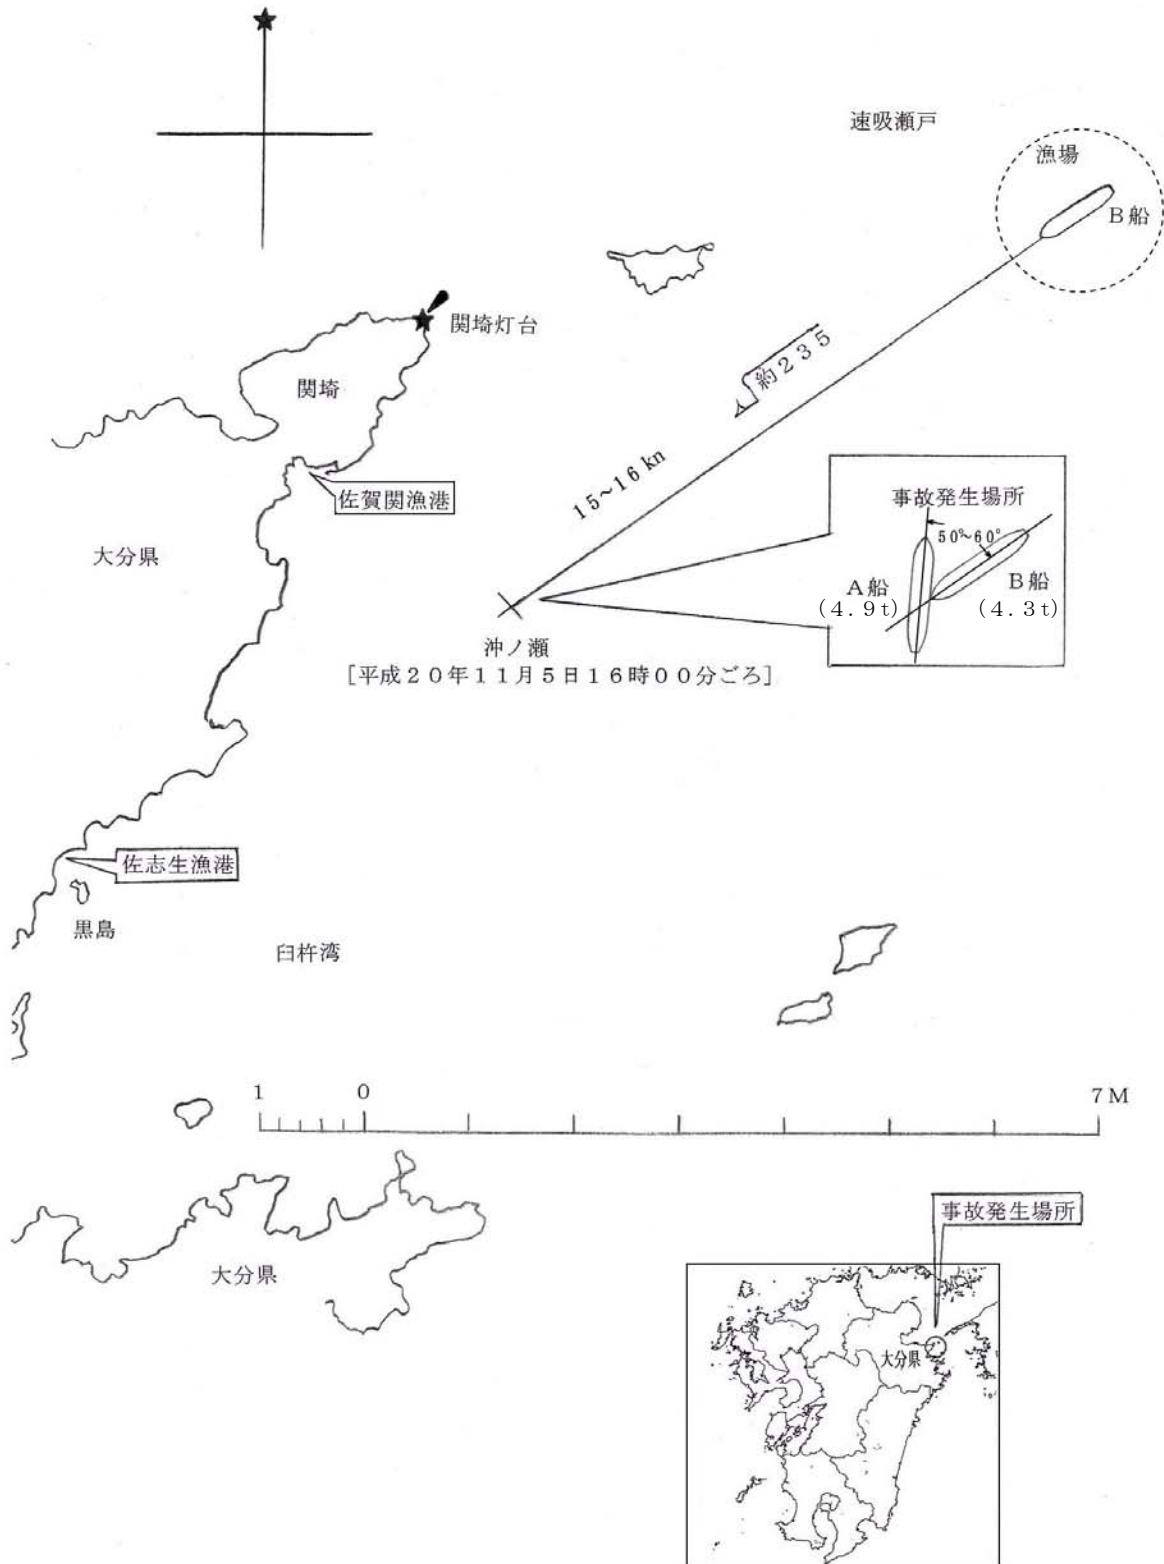
付図1 推定航行経路図

船長Bは、操業を終えて漁場を出発し、乗組員Bを後部甲板で休ませ、単独で船橋当直に当たり、佐志生漁港の沖にある黒島を船首目標として針路を約235°（真方位、以下同じ。）に定め、自動操舵とし、機関を回転数毎分約1,600（rpm）にかけ、約15～16ノット（kn）の速力（対地速力、以下同じ。）で航行した。

2.1から、A船は、関埼の南東方3M付近において、釣りのため、沖ノ瀬北辺の水深約40mの場所に投錨して船首から錨索を約70m延出し、機関を停止して船首を北に向けた態勢で錨泊中、また、B船は、速吸瀬戸での操業を終え、針路約235° 約15～16knの速力で、自動操舵によって佐志生漁港へ向けて航行中、両船が衝突したものと考えられる。

2.1から、衝突時刻は16時00分ごろ、衝突場所は関埼灯台から162° 2.8M付近であったものと考えられる。

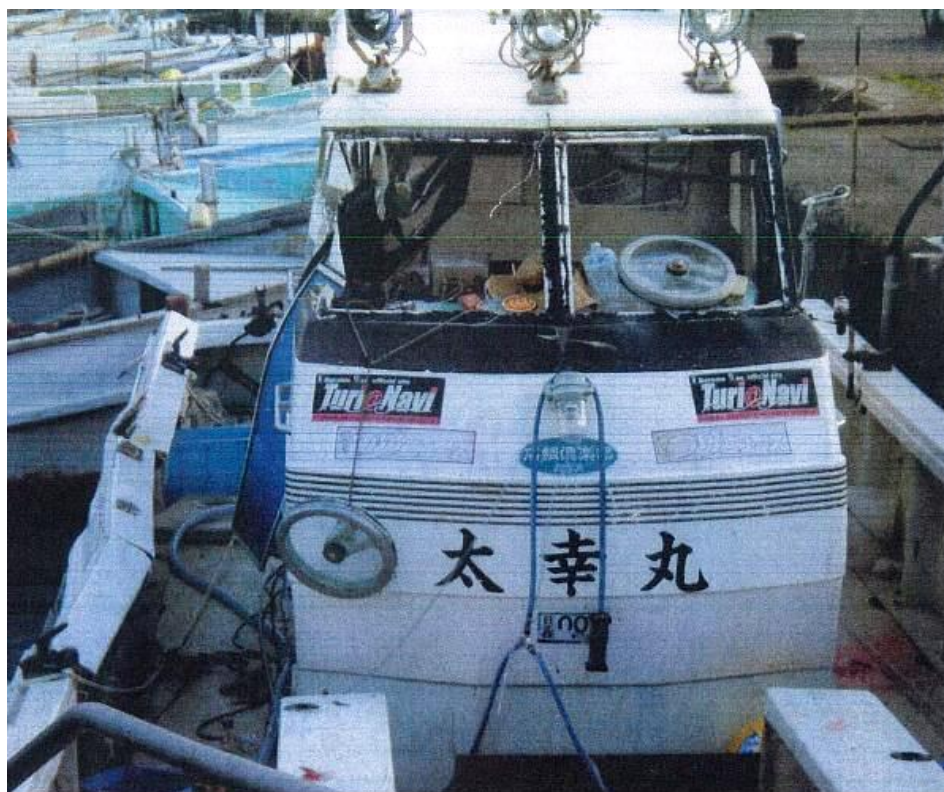
写真1 A船の損傷状況

右舷中央部ブルワーク、操舵室の右舷側壁及び前面窓が損壊し、操舵室内に装備していた機器類に損傷が生じた。

2.1及び2.3から、B船の船首部が、A船右舷側中央部の操舵室付近に、A船の前方から50°～60°の角度で、約15～16knの速力で衝突したものと考えられる。

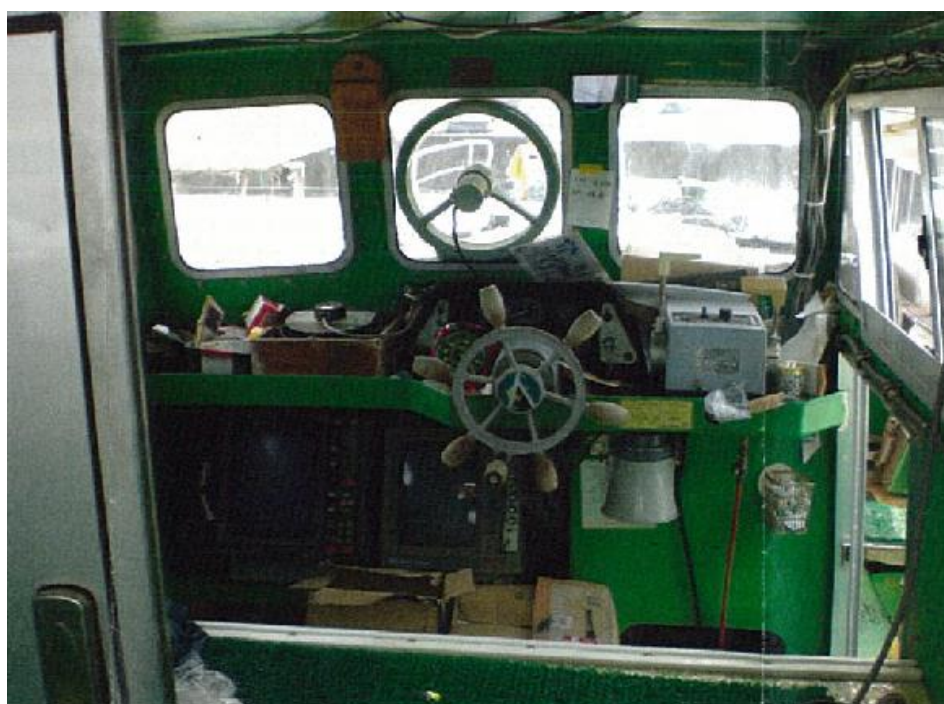
写真2 B船の操舵室の状況

船長Bの口述によれば、レーダー、魚群探知機、GPSプロッター及び自動操舵装置が装備されており、船体及び機器類には、不具合又は故障はなかったが、操舵室からの前方の見通しは、約1.5～1.6knで航走すると、船首浮上により船首水平方向に約90°の範囲にわたり、水平線が視認できないぐらいの死角が生じていた。

このため、ふだんからB船長は、前方はレーダーによって、左右は目視によって見張りを行い、レーダー映像を探知したなら船首を左右に振って目視で確認し、船舶が輻輳しているときには操舵室の外に出るなどして、船首の死角を補って見張りを行っていた。

2.5.3から、A船及びB船は、ともに船体及び機器類に不具合又は故障はなかったが、B船には、航行時の船首浮上により、船首水平方向に約90°の範囲にわたって死角が生じていたものと考えられる。

B船がA船に気づかなかったのは、B船の船首方に死角が生じている状況下、船長Bが、考え事をしていて、レーダーによる前方の見張りを行っていなかったことによるものと考えられる。
