船舶事故調査報告書

事故種類	フライボード装着者負傷
発生日時	平成26年6月21日 15時20分ごろ
発生場所	和歌山県有田市地ノ島東方沖 ツブネ鼻灯台から真方位225° 2,400m付近 （概位 北緯34° 06.9′ 東経135° 06.2′）
事故の概要	水上オートバイ ^{キング} KING2 は、フライボードにジェット水流を供給中、飛行中のフライボード装着者が、バランスを崩して落下し、負傷した。
事故調査の経過	平成26年6月21日、本事故の調査を担当する主管調査官（神戸事務所）ほか1人の地方事故調査官を指名した。 原因関係者から意見聴取を行った。
事実情報 船種船名、総トン数 船舶番号、船舶所有者等 L×B×D、船質 機関、出力、進水等	水上オートバイ KING2、0.1トン 253-32576兵庫、株式会社天領 2.85m (Lr) × 1.06m × 0.43m、FRP ガソリン機関、213kW、平成24年5月
乗組員等に関する情報	船長 男性 43歳 一級小型船舶操船士・特殊小型船舶操船士・特定 免許登録日 平成20年11月28日 免許証交付日 平成25年11月1日 （平成30年11月27日まで有効） フライボード装着者 男性 42歳
死傷者等	重傷 1人（フライボード装着者）
損傷	なし
気象・海象	気象：天気 晴れ、風向 西南西、風力 2、視界 良好 海象：海上 平穏
事故の経過	本船は、船長が1人で乗り組み、フライボード装着者（以下「本件飛行者」という。）を後部座席に乗せ、地ノ島東側の海岸を出発し、約100m沖で、本件飛行者を降ろしてフライボードによる飛行準備を始めた。 本件飛行者は、救命胴衣及びヘルメットを着用してフライボードを装着し、本船の船首方に位置し、うつ伏せになって飛行準備を整え、船長がスロットルレバーを握ってジェット水流をフライボードに供給

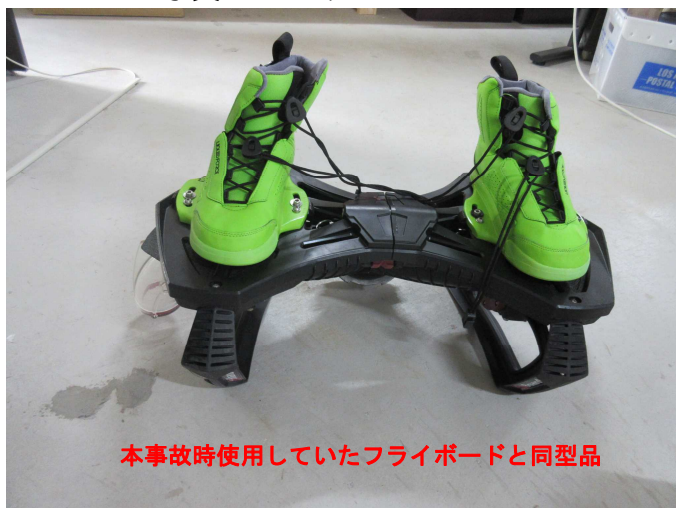
写真1 フライボード

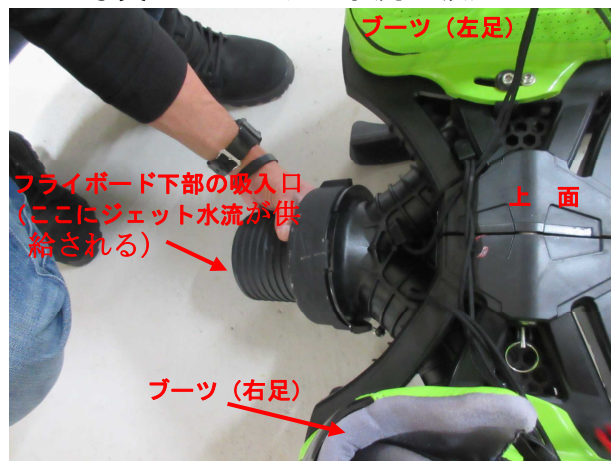
写真2 ジェット水流の吸入口

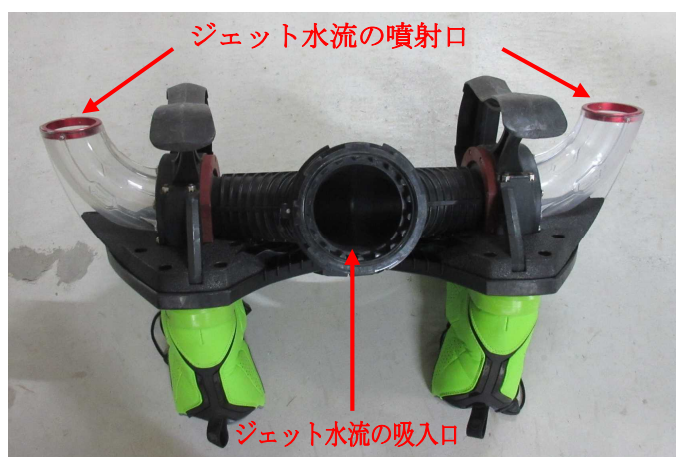
写真3 フライボード裏面
