## 船舶事故調査報告書

事故種類	衝突
発生日時	平成27年9月18日 07時45分ごろ
発生場所	岡山県笠岡市 <sup>こゝの</sup> 神島大橋南東方沖 片島灯標から真方位142° 1,240m付近 （概位 北緯34° 28.4′ 東経133° 31.4′）
事故の概要	プレジャーボートエールセブンは、東進中、手漕ぎボート（船名なし）と衝突した。 手漕ぎボート（船名なし）は、操船者が負傷し、右舷船尾外板に剝離等を生じ、また、エールセブンは、左舷船首外板に擦過傷を生じた。
事故調査の経過	平成27年10月13日、本事故の調査を担当する主管調査官（広島事務所）ほか1人の地方事故調査官を指名した。 原因関係者から意見聴取を行った。
事実情報 船種船名、総トン数 船舶番号、船舶所有者等 L×B×D、船質 機関、出力、進水等	A プレジャーボート エールセブン、5トン未満 271-25600岡山、個人所有 7.95m (Lr) × 2.12m × 0.65m、FRP ディーゼル機関、180.2kW、平成4年6月 B 手漕ぎボート（船名なし）、総トン数なし なし、個人所有 約5.50m×約1.25m×約0.44m、木 機関なし、不詳
乗組員等に関する情報	A 船長A 男性 72歳 二級小型船舶操縦士・特殊小型船舶操縦士・特定 免許登録日 昭和52年3月25日 免許証交付日 平成27年2月5日 （平成32年12月21日まで有効） B 操船者B 男性 76歳
死傷者等	A なし B 重傷 1人（操船者B）
損傷	A 左舷船首外板に擦過傷 B 右舷船尾外板に剝離等
気象・海象	気象：天気 晴れ、風 なし、視界 良好

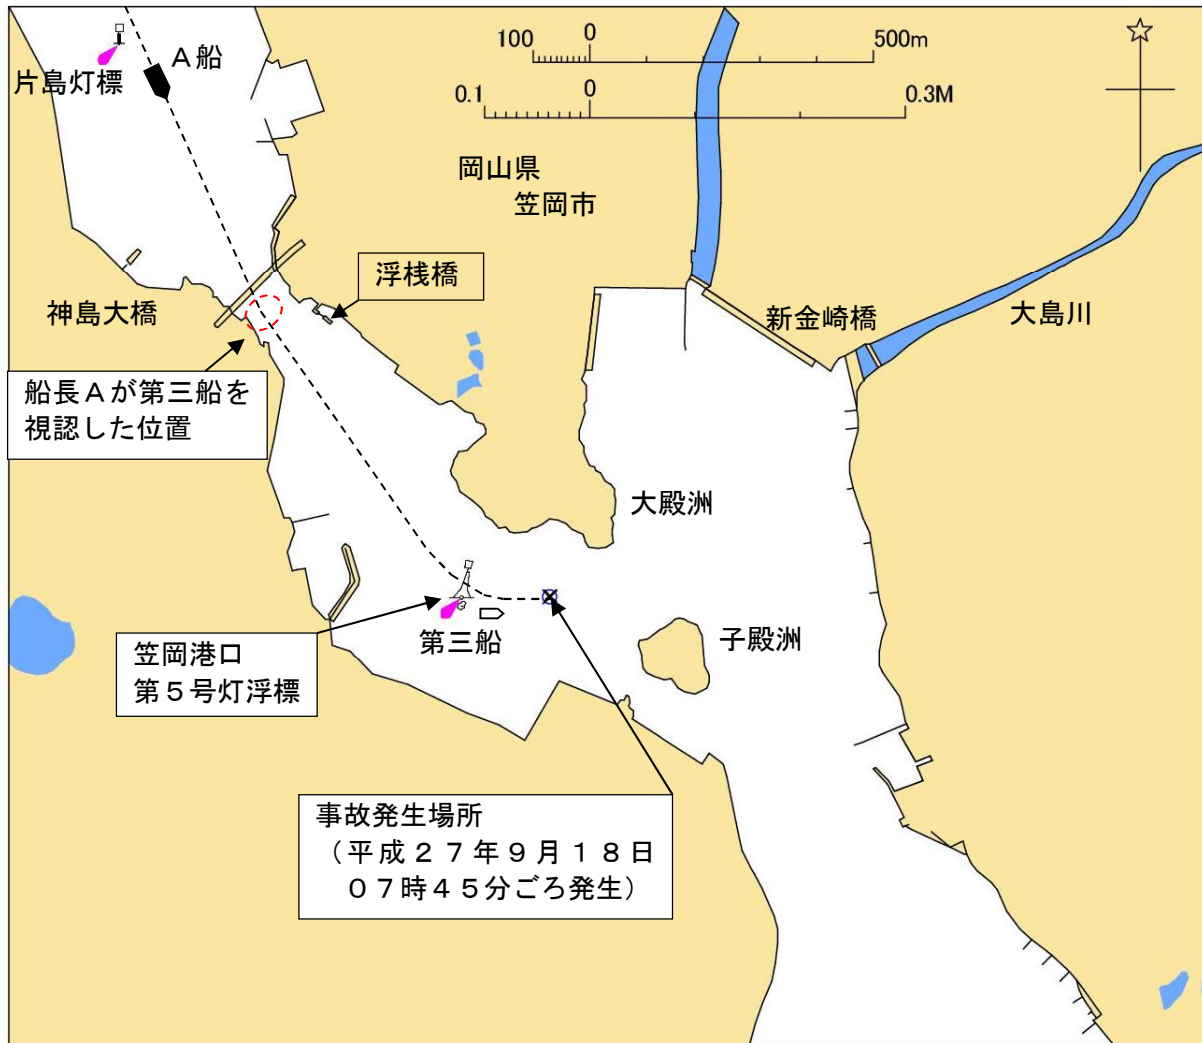
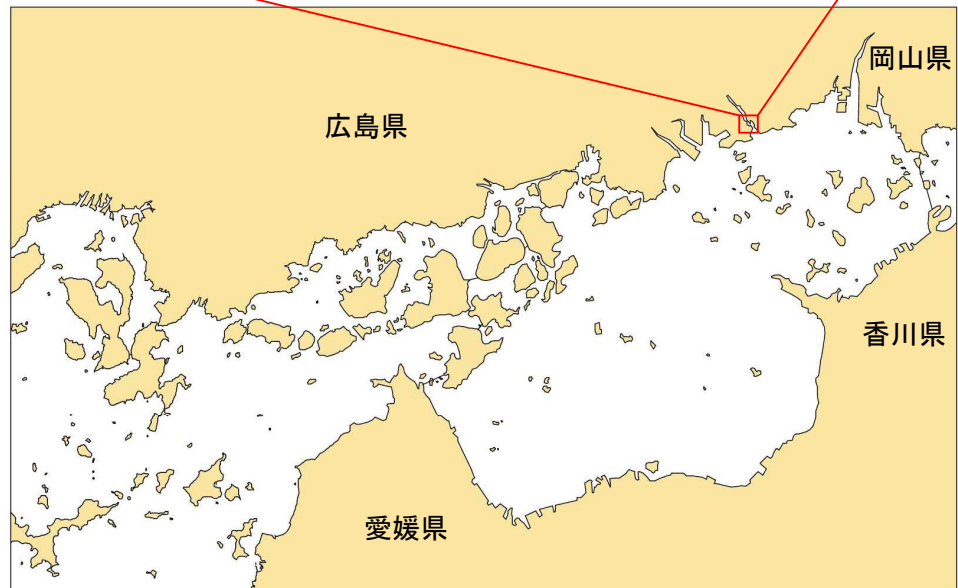
付図1 事故発生経過概略図

海象：波 なし、潮汐 低潮時
事故の経過	<p>A船は、船長Aが1人で乗り組み、笠岡市真鍋島付近で友人と待ち合わせて釣りをするため、笠岡港の係留地を出港した。</p> <p>船長Aは、操舵区画の右舷側にある操縦席に腰を掛け、約20ノットの対地速力で手動操舵により南南東進した。</p> <p>船長Aは、神島大橋の下を通過した頃、船首方の笠岡港口第5号灯浮標の東方に白色の船舶（以下「第三船」という。）を視認し、周囲に第三船以外の船舶を見掛けなかったため、前路に第三船以外の船舶はいないものと思い、その後、第三船を右舷方に見て通過することとして同灯浮標の手前で左転を始めた。</p> <p>船長Aは、第三船を右舷方に見て通過した後、神島大橋南東方沖を子殿洲<small>こどの</small>の北方沖に向首した針路で東進を始めたところ、平成27年9月18日07時45分ごろ、船体に衝撃を感じたので、直ちに機関を中立として船尾方を確認し、B船と衝突したことに気付いた。</p> <p>船長Aは、B船に近づいて操船者Bに声を掛けたものの、反応がないので、直ちに119番通報して救急車を要請し、神島大橋の南東方の浮棧橋に着棧する旨を伝え、A船の右舷側にB船を横抱きにして同浮棧橋に向かった。</p> <p>船長Aからの通報を受けた地元の消防署は、本事故の発生を海上保安庁に通報した。</p> <p>B船は、操船者Bが1人で乗り組み、神島大橋南東方沖でA船と衝突した。</p> <p>操船者Bは、救急車で笠岡市内の病院に搬送された後、ドクターヘリで岡山県倉敷市の病院に転送され、重症頭部外傷、右血気胸、肺挫傷、顔面骨骨折等と診断された。</p> <p>（付図1 事故発生経過概略図 参照）</p>
その他の事項	<p>船長Aは、本事故発生場所付近を航行した経験が約30年にわたってあり、約15年前にA船を所有して運航していた。</p> <p>船長Aは、本事故が発生するまでB船のような手漕ぎボートを本事故発生場所付近で見掛けたことがなかった。</p> <p>船長Aは、本事故当時は中潮の低潮時であり、海面に露出した子殿洲の岩肌とB船の船体が同じような色であったので、B船が小殿洲に溶け込むなどして気付かなかったのではないかと本事故後に思った。</p> <p>B船は、伝馬船であり、ふだん操船者Bが1人で乗り組み、笠岡市大島川の新金崎橋付近の係留地から櫓<small>こし</small>を漕いで出発していた。</p> <p>操船者Bは、本事故当時、薄茶色のジャンパーに紺色のズボンをはき、薄茶色の麦わら帽子をかぶっていた。</p> <p>操船者Bは、持病はなく、体調は良好であり、本事故当日も07時前ごろ自宅を出た際、ふだんの様子と変わりなかった。</p>

<p>乗組員等の関与 船体・機関等の関与 気象・海象等の関与 判明した事項の解析</p>	<p>A あり、B 不明 A なし、B 不明 A なし、B 不明</p> <p>A 船は、神島大橋南東方沖を東進中、船長Aが、第三船以外の船舶を見掛けなかったため、前路に第三船以外の船舶はないものと思われ、見張りを適切に行っていなかったことから、B船に気付かず左転し、B船と衝突したものと考えられる。</p> <p>船長Aは、海面に露出した子殿洲の岩肌とB船の船体が似た色彩であったことから、B船と後方にある岩肌とが識別しづらく、B船に気付かなかった可能性があると考えられる。</p> <p>B船は、神島大橋南東方沖において、A船と衝突したものと考えられるが、操船者Bから情報が十分に得られなかったため、衝突に至った状況を明らかにすることができなかった。</p>
<p><b>原因</b></p>	<p>本事故は、神島大橋南東方沖において、東進中のA船とB船とが衝突したことにより発生したものと考えられる。</p>
<p><b>参考</b></p>	<p>今後の同種事故等の再発防止に役立つ事項として、次のことが考えられる。</p> <ul style="list-style-type: none"> <li>・航行中は、見張りを適切に行うこと。</li> </ul>
