## 船舶事故調査報告書

事故種類	被引浮体搭乗者負傷
発生日時	平成29年6月18日 09時40分ごろ
発生場所	長野県伊那市美和ダム 勝間四等三角点から真方位090° 720m付近 （概位 北緯35° 48.0′ 東経138° 04.0′）
事故の概要	水上オートバイ104は、浮体を引いて遊走中、浮体搭乗者2人が陸岸に投げ出されて負傷した。
事故調査の経過	平成29年6月20日、本事故の調査を担当する主管調査官（横浜事務所）を指名した。 なお、後日、1人の地方事故調査官を新たに指名した。 原因関係者から意見聴取を行った。
事実情報 船種船名、総トン数 船舶番号、船舶所有者等 L×B×D、船質 機関、出力、進水等	水上オートバイ 104、0.2トン 241-18343長野、個人所有 2.93m (Lr) × 1.16m × 0.44m、FRP ガソリン機関、118.4kW、平成15年4月
乗組員等に関する情報	船長 男性 37歳 特殊小型船舶操縦士 免許登録日 平成26年7月17日 免許証交付日 平成26年7月17日 （平成31年7月16日まで有効） 搭乗者A 男性 25歳
死傷者等	重傷 1人（搭乗者A）、軽傷 1人（他の搭乗者）
損傷	なし
気象・海象	気象：天気 晴れ、風向 北北東、風力 1、視界 良好 水象：水上 平穏
事故の経過	本船は、船長が1人で乗り組み、搭乗者Aほか1人（以下「搭乗者B」という。）を乗せたトーイングチューブと称する円形浮体（以下「本件浮体」という。）を長さ約20mのえい航索を用いて引きながら、美和ダム北方水域で繰り返し遊走していた。（写真1、2参照）

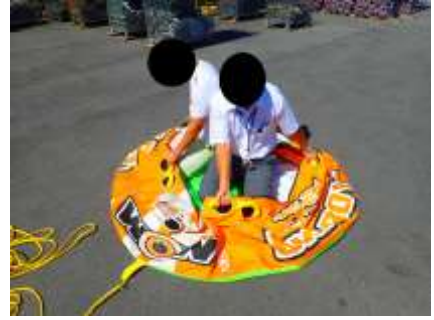
写真2 本件浮体への搭乗状況

搭乗者2人は、本件浮体に膝を着いた状態で座り、両手で取っ手をつかんでいた。

船長、搭乗者A及び搭乗者Bは、Tシャツ及びハーフパンツを着ており、全員が救命胴衣を着用していたが、ヘルメットやプロテクターなどの保護具は装着していなかった。

<p><b>原因</b></p>	<p>る。</p> <p>本事故は、美和ダム北方水域において、本船が、本件浮体を引きながら右旋回中、船長が、前方の見張りを適切に行っていなかったため、陸岸に接近していることに気付かず、本件浮体が左側に振られて陸岸に乗り揚げ、搭乗者A及び搭乗者Bが陸岸に投げ出されたことにより発生したものと考えられる。</p>
<p><b>参考</b></p>	<p>今後の同種事故等の再発防止及び被害の軽減に役立つ事項として、次のことが考えられる。</p> <ul style="list-style-type: none"> <li>・ 後方に気をとられがちな場合は、前方についても適切な見張りを行うこと。</li> <li>・ 浮体搭乗者はヘルメットやプロテクターなどの保護具を装着することが望ましい。</li> </ul>

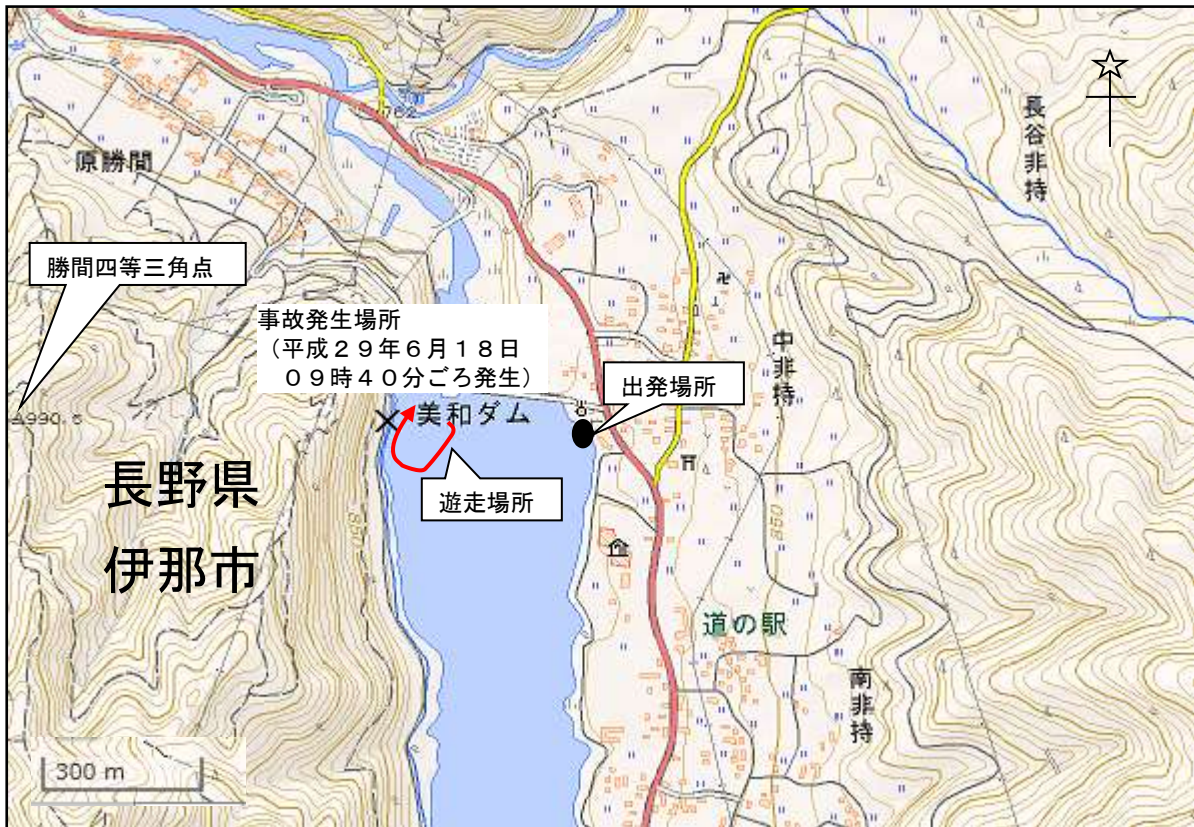
付図1 事故発生経過概略図

船長は、後方を振り返り、本件浮体の動きを見ながら約40km/hの対地速力で右旋回中、平成29年6月18日09時40分ごろ、本件浮体が振られて陸岸に乗り揚げ、搭乗者A及び搭乗者Bが陸岸に投げ出された。

本船は、美和ダム北方水域で本件浮体を引きながら右旋回中、船長が、前方の見張りを適切に行っていなかったことから、陸岸に接近していることに気付かず、本件浮体が遠心力で左側に振られて陸岸に乗り揚げ、搭乗者A及び搭乗者Bが陸岸に投げ出されて負傷したものと考えられる。

(付図1 事故発生経過概略図 参照)
