船舶事故調査報告書

| 事故の概要 | 水上オートバイ <small>エムジェイ フイエックス クルーザー</small> MJ-VX Cruiser は、高梁川を上流に向けて遊走中、同乗者が落水して溺死した。 |

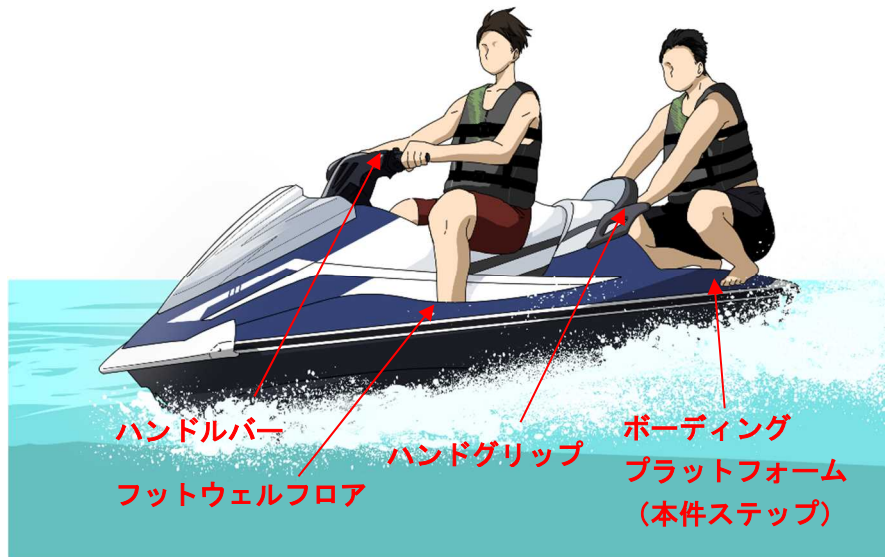
| 事故の経過 | 本船は、定員が3人で、船長が操縦席に腰を掛けて両手でハンドルバーを握り、同乗者が最後部にあるボーディングプラットフォーム（以下「本件ステップ」という。）にしゃがんだ姿勢で、両手でハンドグリップを握って乗り、遊走の目的で、平成30年7月1日13時50分ごろ高梁川の右岸にある河川敷（以下「本件発進場所」という。）を発進した。（イメージ図1参照） |

イメージ図1 本船の各名称並びに船長及び同乗者の乗船姿勢
 本船は、船長が、時々後方を振り向いて同乗者の様子を見ながら、本件発進場所の下流にある堰せきに向かった後、Uターンして本件発進場所に向けて約30～40km/hの対地速力で航行した。

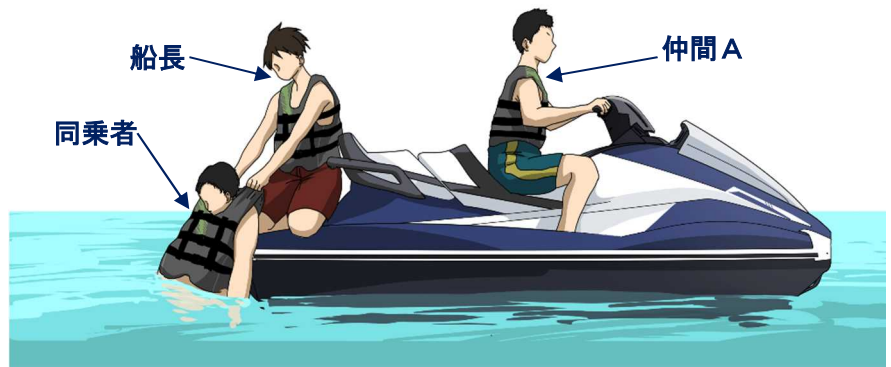
同乗者は、船長が両手で本件ライフジャケットの肩口をつかみ、仲間Aが本船を操縦して発進させようとした際、本件ライフジャケットから身体がすり抜けた。（イメージ図2参照）

イメージ図2 本船を発進させようとした際の状況

| <p>再発防止策</p> | <p>今後の同種事故等の再発防止に役立つ事項として、次のことが考えられる。</p> <ul style="list-style-type: none"> ・船長は、取扱説明書の内容をよく理解した上で、水上オートバイに乗船若しくは同乗者に乗せること。 ・水上オートバイでは、同乗者は後部シート以外の場所に乗らないこと。 ・J C I の検査（認定印）を受けたライフジャケットを着用すること。 ・救助の際は、要救助者が着用しているライフジャケットの肩口のみを持って引き上げようとするとうライフジャケットが脱げてしまうおそれがあるので、要救助者の身体を抱えるなどして引き上げること。 ・飲酒した者を同乗させないことが望ましい。 |

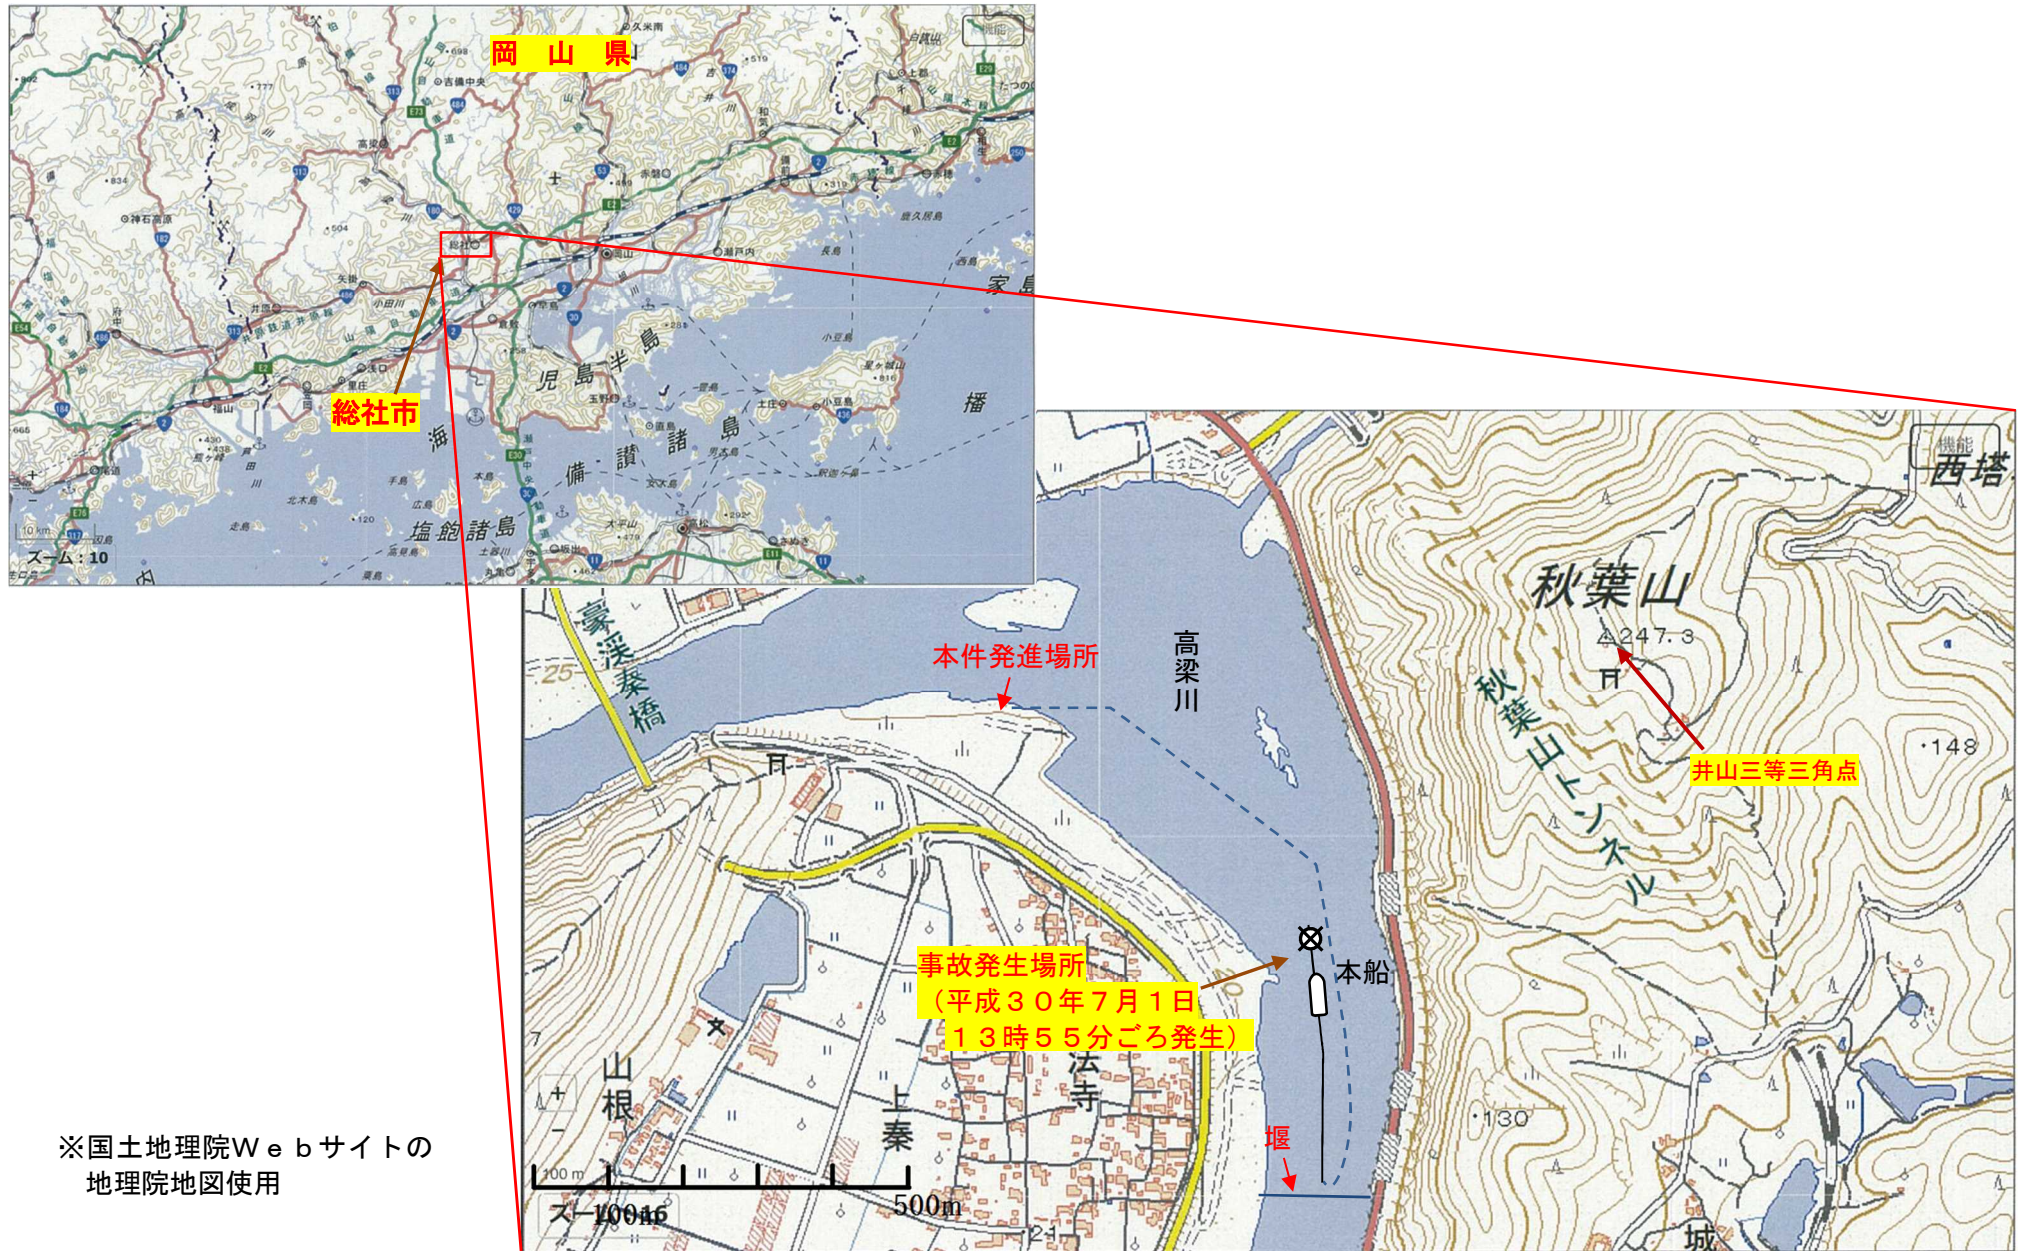
付図1 事故発生経過概略図

(付図1 事故発生経過概略図 参照)
