船舶事故調査報告書

事故種類	転覆																							
発生日時	令和2年1月5日 11時09分ごろ																							
発生場所	兵庫県香美町柴山港 柴山港西防波堤灯台から真方位195°200m付近 （概位 北緯35°39.1′ 東経134°39.8′）																							
事故の概要	手漕ぎボート（船名なし）は、漂泊中、転覆した。 手漕ぎボートは、乗船者2人が落水して溺死した。																							
事故調査の経過	令和2年1月6日、本事故の調査を担当する主管調査官（神戸事務所）ほか1人の地方事故調査官を指名した。 原因関係者からの意見聴取は、本人が本事故で死亡したため、行わなかった。																							
事実情報 船種船名、総トン数 船舶番号、船舶所有者等 L×B×D、船質 機関、出力、進水等	手漕ぎボート（船名なし）、総トン数なし なし、個人所有 約3.5m×約1.1m×約0.5m、不詳 機関なし、不詳																							
乗組員等に関する情報	乗船者A 男性 78歳 乗船者B 男性 78歳																							
死傷者等	死亡 2人（乗船者A及び乗船者B）																							
損傷	なし																							
気象・海象	気象：天気 曇り 柴山港に設置されている風向風速計による本事故当日の観測値は、次のとおりであった。

付図1 事故発生場所概略図

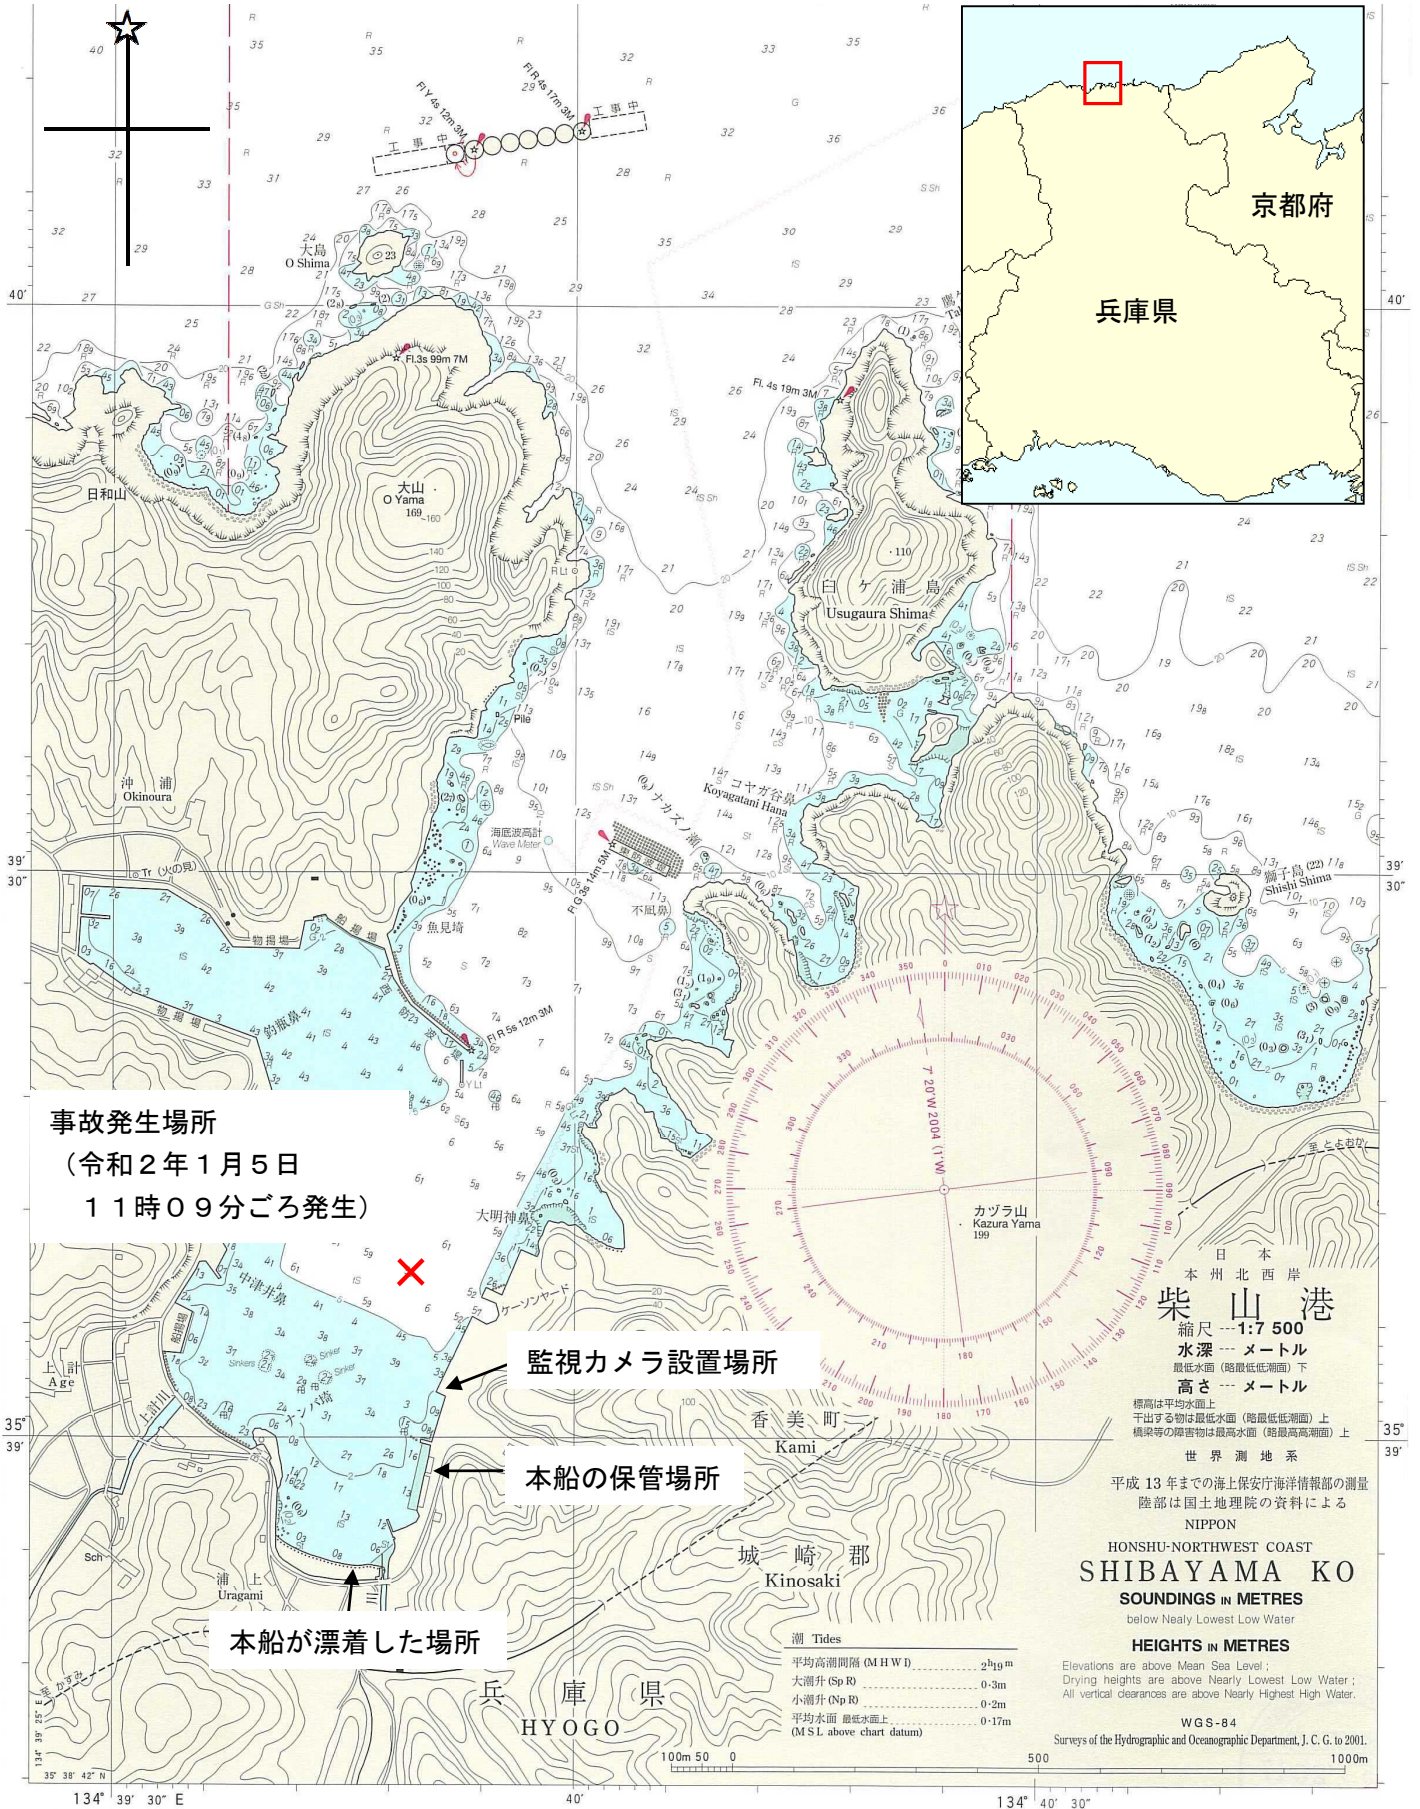
<p>捜索が行われたところ、いずれもうつ伏せ状態で浮いているところを発見されて病院へ搬送されたものの、死亡が確認され、溺死と検案された。</p> <p>本船は、柴山港の砂浜に漂着した。</p> <p>(付図1 事故発生場所概略図 参照)</p>
その他の事項	<p>乗船者Aは、本船で釣りを行った経験が約20年であった。</p> <p>乗船者Aは、ふだん柴山港の倉庫に本船を保管しており、本事故当日、同倉庫付近に自家用車が駐車されていた。</p> <p>乗船者Aの防寒着の上下は護岸に置かれており、フローティングベストは砂浜に漂着した。</p> <p>乗船者Aが身に付けていた携帯電話は、防水型ではなかった。</p> <p>乗船者Bは、本事故当時、フローティングベストを着用していた。</p> <p>乗船者Bは、携帯電話を所持していなかった。</p> <p>乗船者A及び乗船者Bは、本事故当日、体調不良を訴えていなかった。</p>
分析 乗組員等の関与 船体・機関等の関与 気象・海象等の関与 判明した事項の解析	不明 不明 あり 本船は、柴山港において、波浪注意報が発表され、北方から風速約7m/sの風が吹いて波高約1mの波浪がある状況下で出航したことから、漂泊した状態となった際に船首尾が東西方向に向いて波を舷側から受けて傾き、転覆したものと考えられる。
原因	本事故は、本船が、柴山港において、波浪注意報が発表され、北方から風速約7m/sの風が吹いて波高約1mの波浪がある状況下で出航したため、波を舷側から受けて傾き、転覆したものと考えられる。
再発防止策	今後の同種事故等の再発防止及び被害の軽減に役立つ事項として、次のことが考えられる。 <ul style="list-style-type: none"> ・ 小型の船舶は、風波の影響を受けやすいので、波の高い状況下では出航しないこと。 ・ 防水型又は防水パックに入れた携帯電話を常に携行し、緊急時の連絡手段を確保すること。 ・ 救命胴衣を着用することが望ましい。
