船舶事故調査報告書

事故種類	同乗者負傷
発生日時	令和2年9月20日 11時35分ごろ
発生場所	北海道弟子屈町砂湯西方沖（屈斜路湖東岸付近） 砂湯四等三角点から真方位307° 220m付近 （概位 北緯43° 37.5′ 東経144° 21.4′）
事故の概要	水上オートバイ来夢は、遊走中、水上オートバイ'05RXT 赤は、浮体をえい航して遊走中、来夢の同乗者2人が、'05RXT 赤のえい航索に接触し、負傷した。
事故調査の経過	令和2年9月23日、本事故の調査を担当する主管調査官（函館事務所）ほか1人の地方事故調査官を指名した。 原因関係者から意見聴取を行った。
事実情報 船種船名、総トン数 船舶番号、船舶所有者等 L×B×D、船質 機関、出力、進水等	A 水上オートバイ 来夢、5トン未満 200-33919北海道、個人所有 2.70m (Lr) × 1.08m × 0.49m、FRP ガソリン機関、106.65kW、平成12年7月 B 水上オートバイ '05RXT 赤、0.2トン 200-37247北海道、個人所有 2.93m (Lr) × 1.16m × 0.44m、FRP ガソリン機関、144.2kW、平成17年8月
乗組員等に関する情報	船長A 40歳 特殊小型船舶操縦士 免許登録日 平成25年6月14日 免許証交付日 平成30年5月21日 （令和5年6月13日まで有効） 船長B 45歳 特殊小型船舶操縦士 免許登録日 平成19年8月30日 免許証交付日 平成29年5月24日 （令和4年8月29日まで有効） 同乗者A ₁ 15歳 同乗者A ₂ 20歳
死傷者等	A 重傷 1人（同乗者A ₂ ）、軽傷 1人（同乗者A ₁ ）

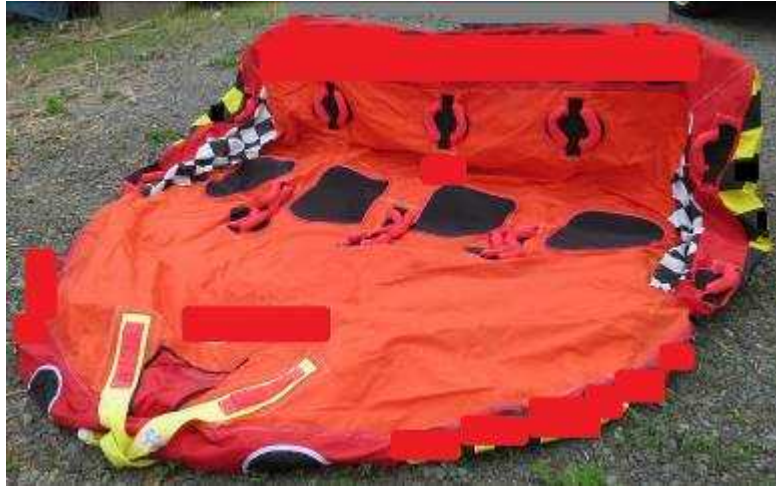
写真3 本件浮体

B なし
損傷	なし
気象・海象	気象：天気 晴れ、風向 南南東、風力 1、視界 良好 水象：湖上 平穏
事故の経過	<p>A船は、船長Aが1人で乗り組み、船長Aの知人2人（以下船長Aのすぐ後ろに着席していた同乗者を「同乗者A₁」、最後部に着席していた同乗者を「同乗者A₂」という。）を乗せ、遊走の目的で、屈斜路湖東岸に位置する砂湯四等三角点の北方150m付近の湖岸（以下「本件湖岸」という。）を出発し、遊走を始めた。（写真1 参照）</p>   <p>写真1 A船の同型船</p> <p>B船は、船長Bが1人で乗り組み、本件湖岸西方220m付近で、知人1人（以下「本件搭乗者」という。）を乗せたトーイングチューブ（全長約2m、全幅約2.2m、背もたれの高さ約0.6m、定員4人、以下「本件浮体」という。）をえい航して遊走していた。（写真2、写真3 参照）</p>   <p>写真2 B船</p>

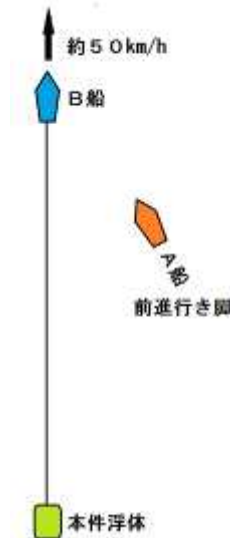
図1 本事故発生直前の状況

A船は、船長Aが、約50km/hの速力（対地速力、以下同じ。）で北西進するB船と本件浮体を追い掛け、同乗者A₂に本件搭乗者をできるだけ大きく撮影させたいと思い、前回までの撮影時よりも本件えい航索に接近し、船首をB船に向けた状態で機関を停止して前進行き脚で西進する状態となった。（図1 参照）

B船は、船長Bが、A船が機関を停止したのを確認し、約40km/hの速力で右旋回を始めた。

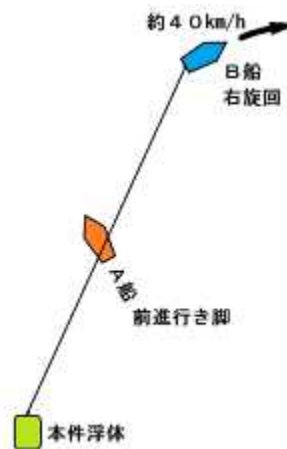
図2 本事故発生時の状況

船長Aは、B船が右旋回を開始した直後、A船が本件えい航索をくぐることとなったことを認め、とっさに身をかがめて本件えい航索を避けた。(図2 参照)

同乗者A₁は、令和2年9月20日11時35分ごろ本件えい航索が顎に当たって落水した。

同乗者A₂は、本件えい航索が顔面に当たって後方に転倒し、後頭部をA船の船体に打ち付けた後落水し、意識を失って湖面に浮いた状態となった。

<p>から、本件えい航索の右側至近まで接近して機関を停止したものと考えられる。</p> <p>B船は、屈斜路湖東岸沖において、本件浮体をえい航して北西進中、船長Bが、右旋回を開始する直前、本件えい航索の右側至近で機関を停止したA船を認めた際、A船が停船したと思い、また、撮影を約4～5回無難に繰り返し、A船と本件えい航索が接触する可能性に対する警戒心が薄れていたことから、A船が本件えい航索をくぐることになるとは思わず、右旋回を開始したものと考えられる。</p>
原因	<p>本事故は、屈斜路湖東岸沖において、A船が遊走中、B船が本件浮体をえい航して北西進中、船長Aが、本件搭乗者の撮影を目的として、B船が右旋回を開始する直前、本件えい航索の右側至近まで接近して機関を停止したものの、A船が前進行き脚で西進し、また、船長Bが、本件えい航索の右側至近で機関を停止したA船を認めた際、A船が停船したと思い、右旋回を開始したため、A船が本件えい航索をくぐることとなり、同乗者A₁及び同乗者A₂が、本件えい航索に当たったことにより発生したものと考えられる。</p>
再発防止策	<p>今後の同種事故等の再発防止に役立つ事項として、次のことが考えられる。</p> <ul style="list-style-type: none"> ・船長は、撮影等の目的で浮体等をえい航して航走中の他船に接近する際は、えい航索と接触のおそれがある距離まで接近しないこと。 ・浮体等をえい航して航走中の船舶の船長は、他船が撮影等の目的で自船に接近する場合、えい航索、浮体及び他船の位置関係を常に認識して操船すること。
