船舶事故調査報告書

事故種類	衝突
発生日時	令和5年10月18日 11時23分ごろ
発生場所	愛知県田原市福江漁港北方沖 三河福江港小中山東防波堤北灯台から真方位009° 1,180m 付近 （概位 北緯34° 39.7′ 東経137° 05.6′）
事故の概要	漁船 ^{ほな} 華丸は、南進中、また、プレジャーボートイノセンス号は、船首を北東方に向けて錨泊中、両船が衝突した。 イノセンス号は、船長及び同乗者が負傷し、船体中央部の操舵区画の破損等を生じ、また、華丸は、左舷船首部外板に擦過傷を生じた。
事故調査の経過	令和5年11月1日、本事故の調査を担当する主管調査官（横浜事務所）ほか1人の地方事故調査官を指名した。 原因関係者から意見聴取を行った。
事実情報 船種船名、総トン数 船舶番号、船舶所有者等 L×B×D、船質 機関、出力、進水等	A 漁船 華丸、2.8トン AC3-38241（漁船登録番号）、個人所有 9.05m (Lr) × 2.36m × 0.69m、FRP ディーゼル機関、214kW（動力漁船登録票による）、 平成10年9月19日 B プレジャーボート イノセンス号、5トン未満 240-30650愛知、個人所有 6.26m (Lr) × 2.28m × 1.10m、FRP ガソリン機関（船外機）、84.60kW、平成4年3月
乗組員等に関する情報	A 船長A 45歳 一級小型船舶操縦士・特殊小型船舶操縦士・特定 免許登録日 平成16年7月16日 免許証交付日 令和元年7月16日 （令和7年7月5日まで有効） B 船長B 77歳 一級小型船舶操縦士・特殊小型船舶操縦士・特定 免許登録日 平成16年6月4日 免許証交付日 平成31年2月22日 （令和6年6月3日まで有効）

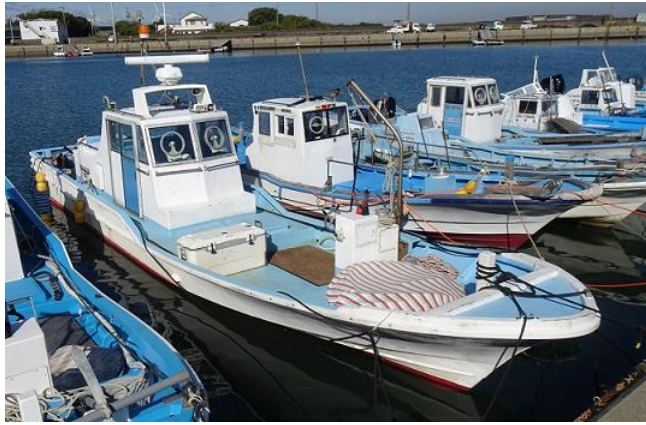
写真2 A船

死傷者等	<p>A なし</p> <p>B 軽傷 2人（船長B及び同乗者）</p>						
損傷	<p>A 左舷船首部外板に擦過傷</p> <p>B 船体中央部の操舵区画に破損、船尾部ハンドレールに曲損、船外機カバーに破損等（写真1参照）</p> <div data-bbox="742 405 1225 734" data-label="Image"> </div> <p style="text-align: center;">写真1 B船の操舵区画の破損状況</p>						
気象・海象	<p>気象：天気 晴れ、風向 北西、風速 約3m/s、視界 良好</p> <p>海象：海上 平穏、潮汐 上げ潮の中央期</p> <p>太陽の高度及び方位</p> <table border="1" data-bbox="549 943 1171 1039"> <thead> <tr> <th>時刻</th> <th>高度（°）</th> <th>方位（°）</th> </tr> </thead> <tbody> <tr> <td>11時20分</td> <td>45.7</td> <td>174.0</td> </tr> </tbody> </table>	時刻	高度（°）	方位（°）	11時20分	45.7	174.0
時刻	高度（°）	方位（°）					
11時20分	45.7	174.0					
事故の経過	<p>A船は、船長A及び乗組員2人が乗り組み、採介藻（潜水器）漁の目的で、令和5年10月18日05時30分ごろ福江漁港を出港し、漁場を移動して漁を行い、三河湾南部の立馬埼^{たつまき}海況観測灯浮標西方に至り11時00分ごろまで漁を行った。</p> <p>船長Aは、ふだんから、福江漁港北方沖で時々小型船舶が釣りをしていることを知っていたが、船首方を見渡し、太陽光の海面反射で船首方がまぶしく感じて見えにくかったものの、船首方に小型船舶が見当たらず、航行の支障となる船はいないと思い、帰港することとした。</p> <p>A船は、漁場を出発し、GPSプロッターを作動させ、船長Aが操舵室左舷側の操縦席に腰を掛けて、目視で見張りに当たり、手動操舵により、約11ノットの対地速力で南進を始めた。</p> <p>A船の乗組員は、1人が船長Aの右隣りで船首方を向いて操縦席に腰を掛けて休み、また、別の1人が操舵室右舷側で船尾方を向いて操縦席に腰を掛けクーラーボックス内の整理を行っていた。</p> <p>船長Aは、GPSプロッター画面を見ながら航行を続けていたところ、船長Aの右隣りにいた乗組員が上げた声を聞いて視線を船首方に向け、船首方至近となったB船を認め、主機を中立、右舵一杯としたものの、11時23分ごろA船の左舷船首部とB船の船体中央部とが衝突した。（写真2、3参照）</p>

<p>再発防止策</p>	<p>船長Aは、本事故後、次の措置を採った。</p> <ul style="list-style-type: none"> ・太陽光の海面反射によりまぶしさを感じる場合など、船首方の見通し状況に応じて、船首甲板上の操縦スタンドで操船することとした。

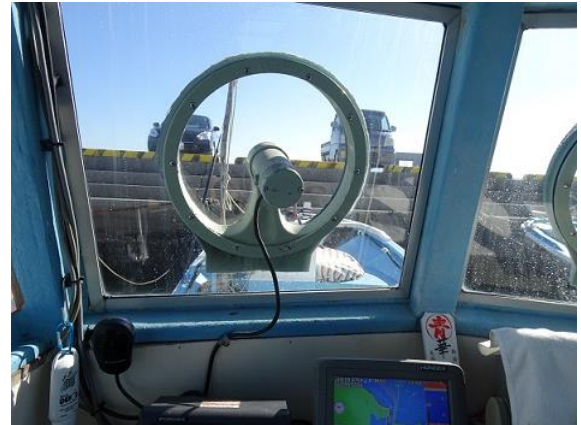
写真3 A船の操縦席から船首方の見通し状況

<p>その他の事項</p>	<p>A船は、本事故当時、船首浮上等による船首方の死角は生じていなかった。</p> <p>A船の操舵室内にはレーダーが設置されていたが、船長Aが本船を所有した当時から故障しており、使用されていなかった。</p> <p>船長Aは、航行中、太陽光の海面反射でまぶしく感じた際に、サングラスを使用したことはなかった。</p> <p>船長Aは、本事故以前、航行中に他船との衝突のおそれを感じた経験がなく、同乗の乗組員2人に見張りの補助を指示していなかった。</p> <p>B船には、汽笛の設備はなく、有効な音響による信号を行うことができる携帯式エアホーン等を備えていなかった。</p> <p>B船は、本事故当時、錨泊中の船舶が表示する黒色の球形形象物を掲げていなかった。</p>
<p>分析</p> <p>乗組員等の関与 船体・機関等の関与 気象・海象等の関与 判明した事項の解析</p>	<p>A あり、B あり A なし、B なし A あり、B なし</p> <p>A船は、福江漁港北方沖において、南進中、船長Aが、船首方を見渡し、太陽光の海面反射で船首方がまぶしく感じて見えにくかったものの、船首方に小型船舶が見当たらず、航行の支障となる船はいないと思い込み、GPSプロッターの画面を見ながら南進を続けたことから、至近となるまでB船に気付かず、B船と衝突したものと考えられる。</p> <p>船長Aは、本事故以前、航行中に他船との衝突のおそれを感じた経験がなかったことから、同乗の乗組員2人に見張りの補助を指示していなかったものと考えられる。</p> <p>B船は、福江漁港北方沖において、船首を北東方に向けて錨泊中、船長Bが、接近する他船が錨泊船を避けてくれると思い、左舷方を向いて釣りに夢中になり錨泊を続けたことから、A船に気付かず、A船と衝突したものと考えられる。</p>
<p>原因</p>	<p>本事故は、福江漁港北方沖において、A船が南進中、B船が船首を北東方に向けて錨泊中、船長Aが、船首方を見渡し、太陽光の海面反射で船首方がまぶしく感じて見えにくかったものの、船首方に小型船舶が見当たらず、航行の支障となる船はいないと思い込み、GPSプロッターの画面を見ながら南進を続け、また、船長Bが、接近する他船が錨泊船を避けてくれると思い、左舷方を向いて釣りに夢中になり錨泊を続けたため、両船が衝突したものと考えられる。</p>

<ul style="list-style-type: none">・ 同乗する乗組員に対し、航行に支障となる他船の存在などを知らせるよう、見張りの補助を行わせることとした。 <p>今後の同種事故等の再発防止に役立つ事項として、次のことが考えられる。</p> <ul style="list-style-type: none">・ 船長は、航行中、太陽光の海面反射によりまぶしさを感じる状況においては、サングラス等を着用するなどしてまぶしさを軽減する措置を採ること。・ 船長は、目視で周囲を確認して航行に支障のある他船がないと思った場合であっても、見落としている場合もあるので、レーダーを活用した見張りによって継続的に周囲の状況を確認すること。・ 船舶所有者は、設置されたレーダー等の航海計器が使用できない状況となった場合、速やかに修理等を行うこと。・ 船長は、錨泊中であっても、接近する他船が錨泊船を避けてくれると思い込むことなく、常時適切な見張りを行い、接近する他船を認めた場合、前広に携帯式エアホーンなどの大きな音を出せる器具を使用して注意喚起を行うなど、衝突を避けるための措置を採ること。・ 船長は、錨泊する場合、黒色の球形形象物を掲げること。
--	--

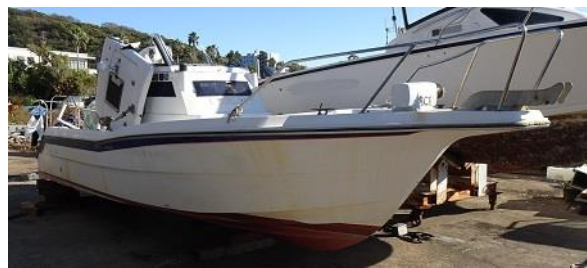
写真4 B船

船長Bは、ふだんから、錨泊して釣りをを行う際、他船が錨泊船を避けてくれると思っており、釣りに夢中になっていたところ、同乗者Bが左舷船首方から至近となったA船に気付いて声を上げながら右舷側に移動し、船長Bが同乗者Bの声でA船に気付いて頭を屈めた直後、B船とA船とが衝突した。（写真4参照）

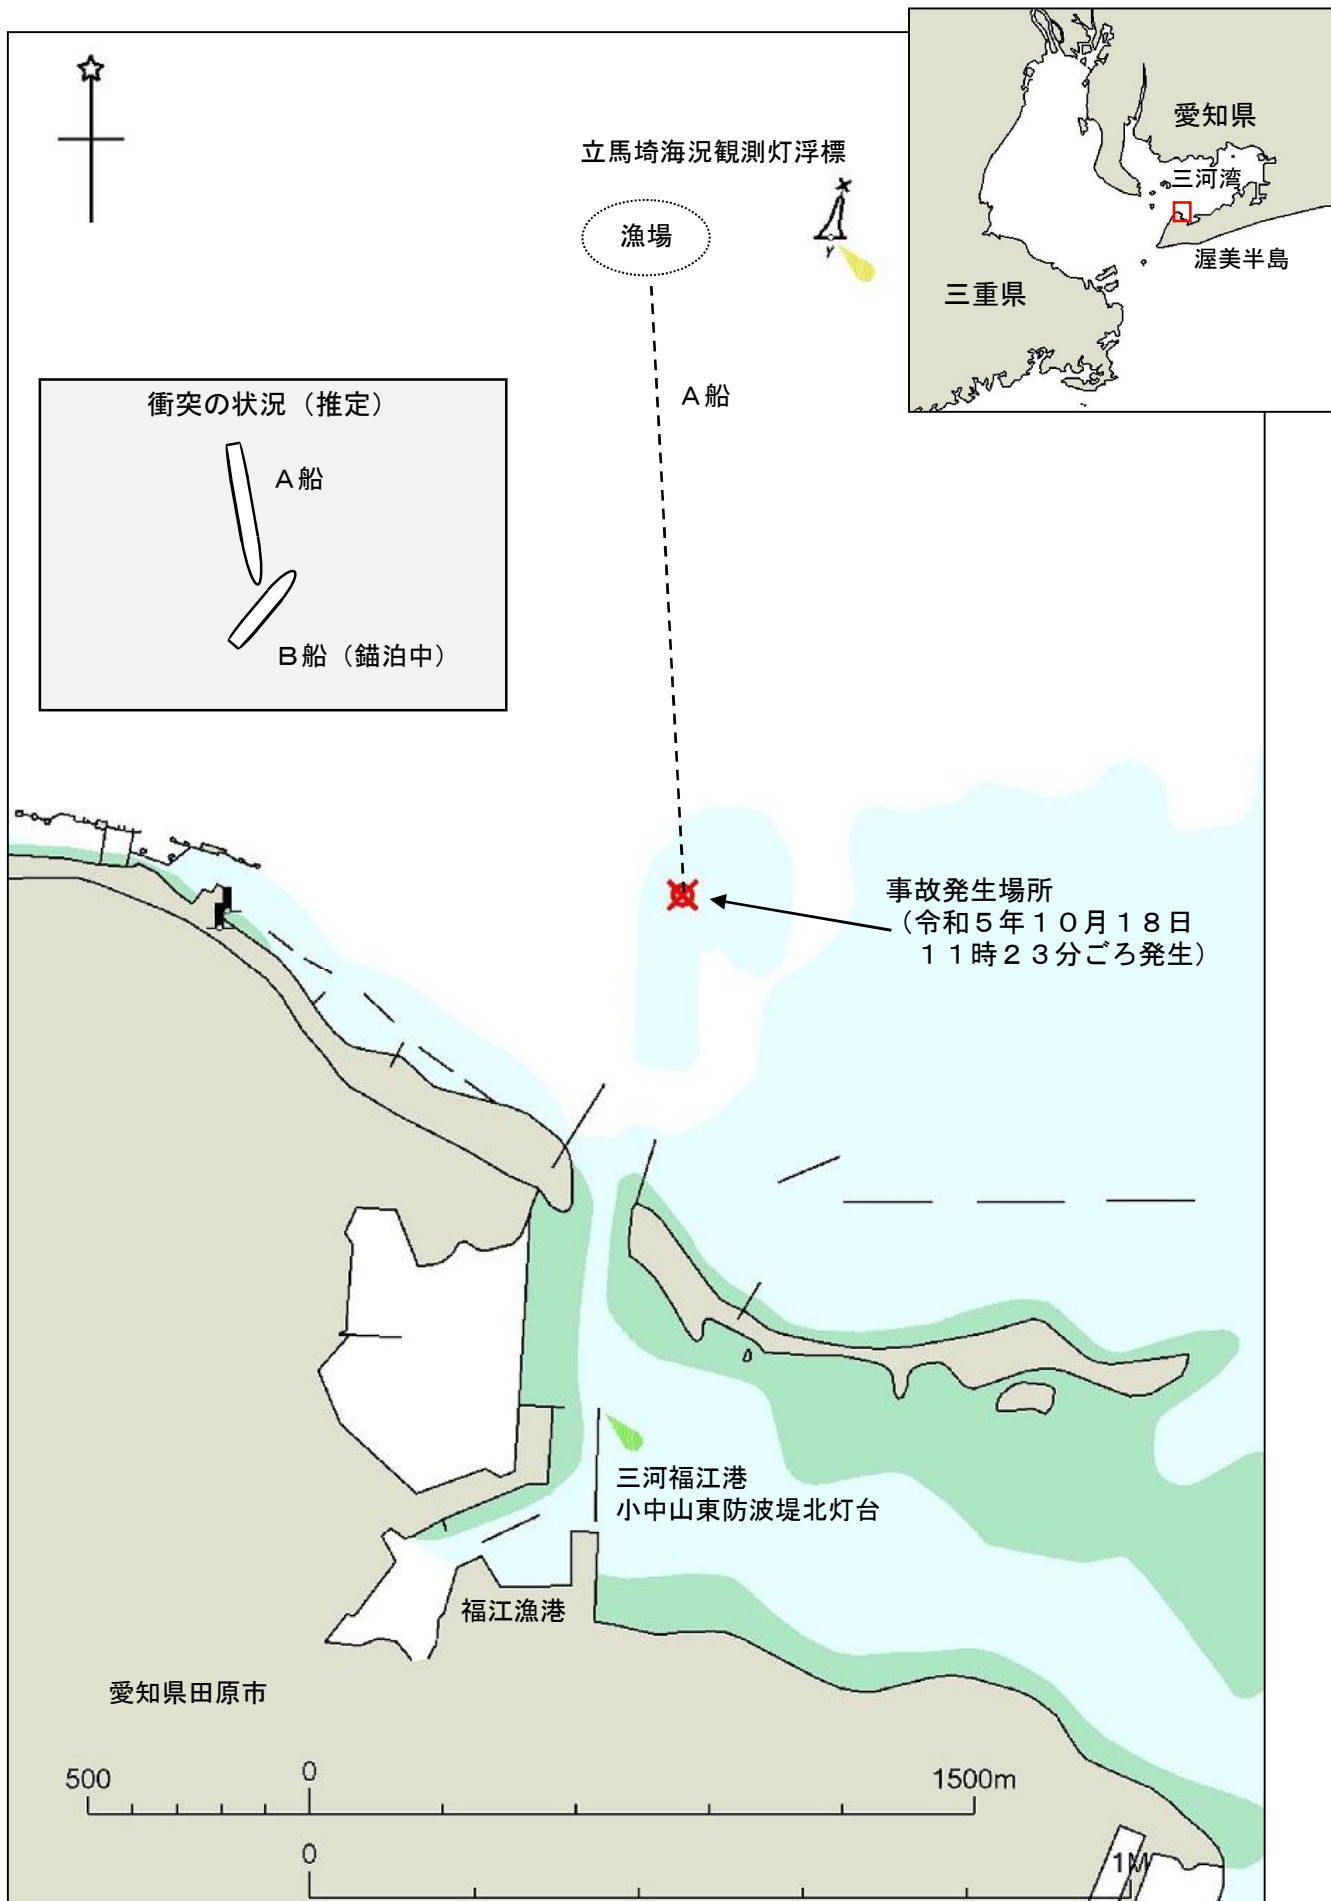
付図1 事故発生経過概略図

（付図1 事故発生経過概略図 参照）
