BIM連携事業 成果報告書

事業者名：新日本建工 株式会社

提案名：BIMを活用した内装工事業の効率化・生産性向上・
担い手育成を含む社内教育制度の確立

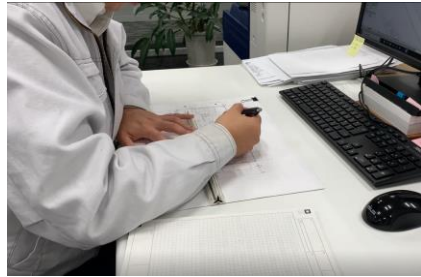
従来の積算方法

m²算出 ……1時間
材料算出……1時間

合計……2時間

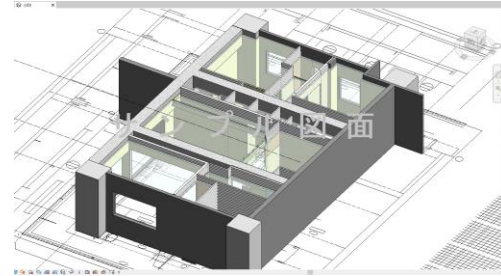
BIMを活用した積算方法

BIMデータ作成……4時間
m²・材料算出 ……40分

合計……4時間40分

削減率……約30%

BIMデータの作成時間を含めると、業務時間の増加が見込まれる。

しかし、数量・材料算出にかかった時間で比較すると、目標の30%を達成しており、現場管理担当者の業務時間短縮効果を確認できた。
