エスカレーターの転落防止対策に関する ガイドライン

平成29年7月

国土交通省住宅局建築指導課

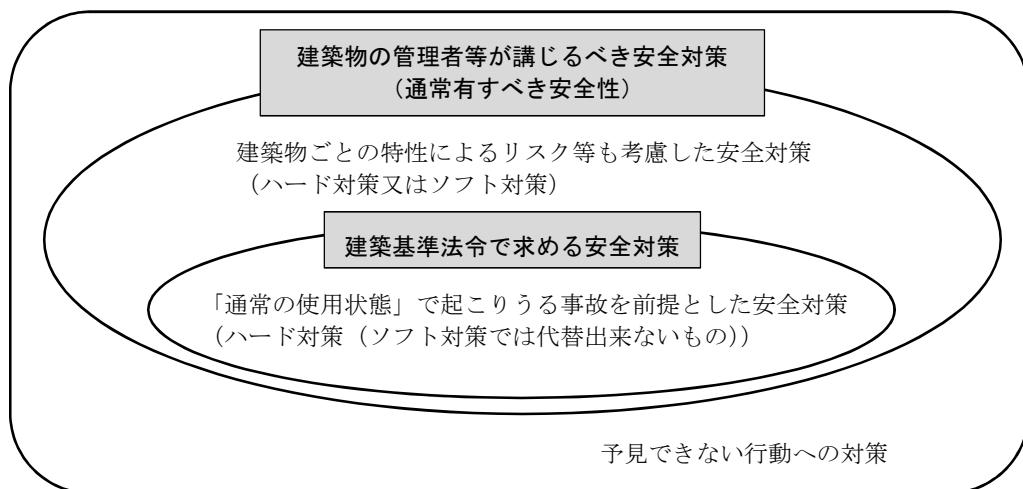
図 エスカレーター事故に対する安全対策のイメージ図

エスカレーターに関する安全対策について、建築物の管理者等は、いたずらなど予見できない行動への対策は求められていないが、個々の建築物や利用者の特性に応じたリスク等も考慮し、予見される行動については、建築基準法令で定められた対策に付加した安全対策を講じる責務を有すると考えられる（図）。この安全対策については、物理的なハード対策のみならず、注意喚起等の運用上のソフト対策も含まれる。

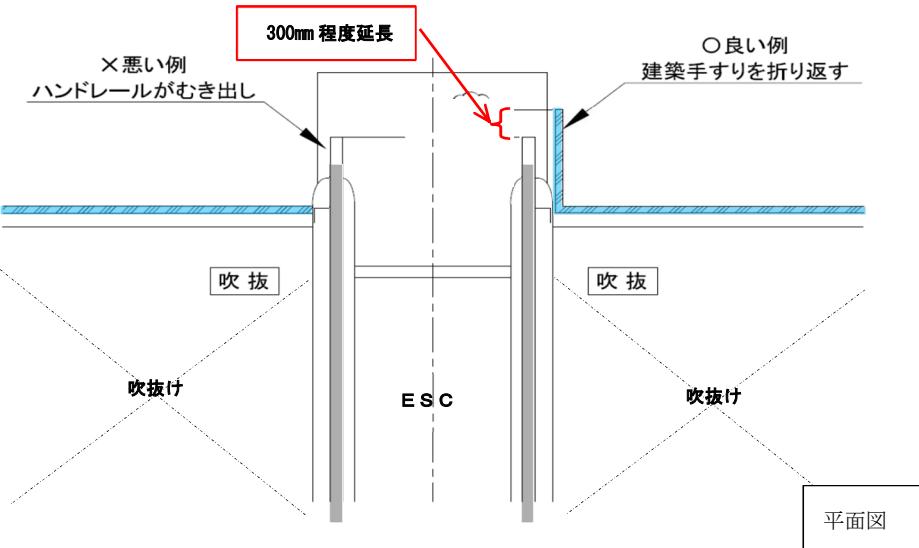
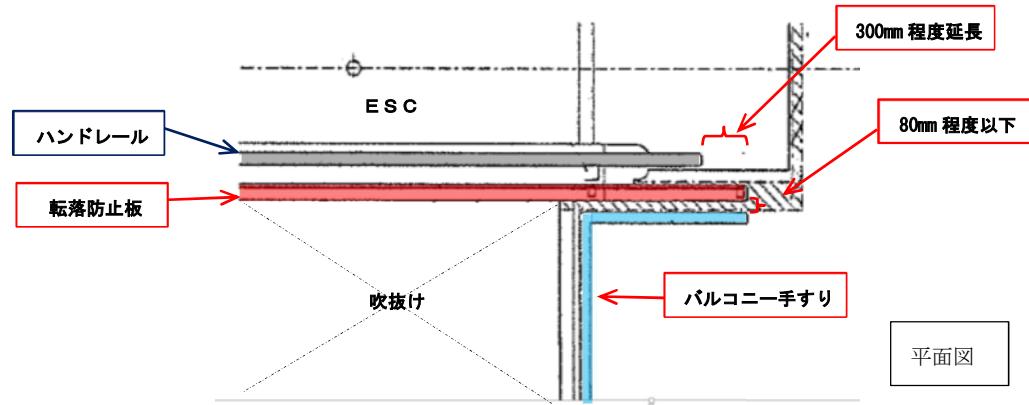
- 転落防止板をハンドレール端部より水平方向に300mm程度延長する。また吹抜けに面したバルコニー手すりを延長し、転落防止板に平行に設置することや、転落防止板とバルコニー手すりの隙間（内法）は80mm程度以下としている（図）。

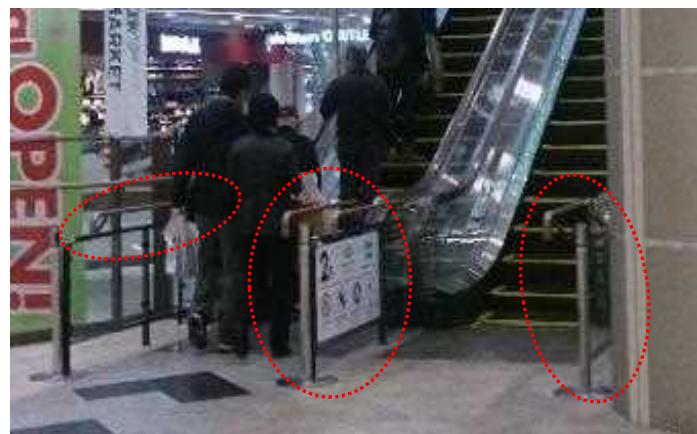
- ・商業施設や不特定多数の利用者が見込まれる建築物の用途の場合は、誘導手すりを設置している例が多い。
- ・最上部については、上り下りのどちらにも子供のハンドレールへの接触防止のために設置を行っている。
- ・誘導手すりの代わりにロープ等により誘導を行っている。しかし、視覚障害者は捕まることができないことを考慮する必要がある。
- ・ユニバーサルデザインを兼ねて、老人、弱視者への配慮としてエスカレーターへの両側に設置している（高さはハンドレール高さと統一）（写真）。

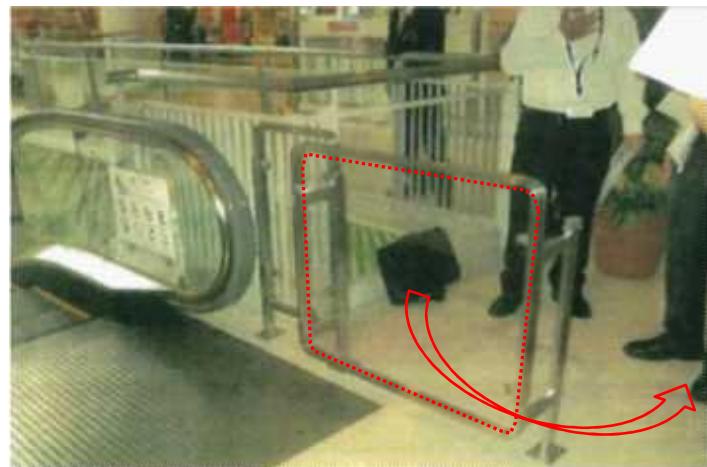
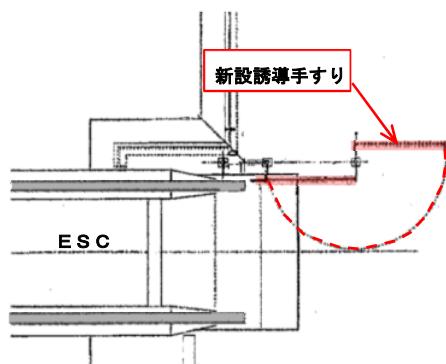
- ・混雑時等の様々な利用状況に対応できるよう、180° 可動できる誘導手すりを設置している（写真・図）。

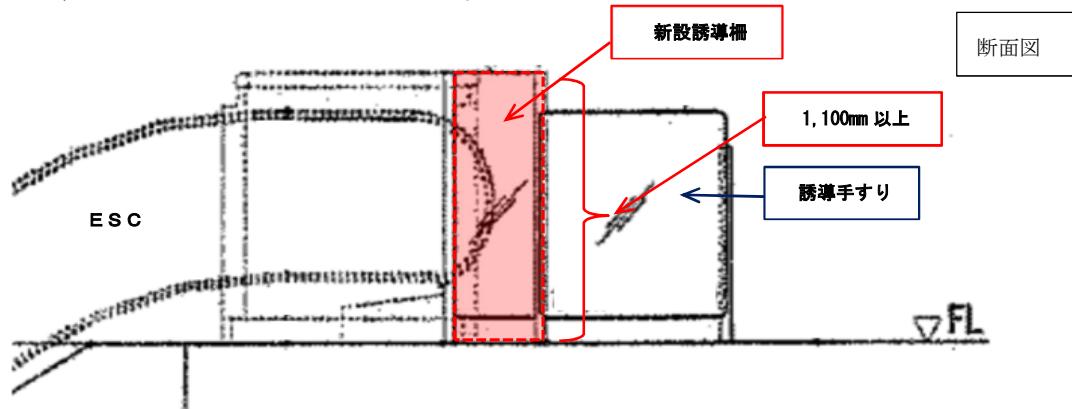
- 既設施設で転落防止板が設置されていない場所に対する安全対策は、中間階及び最上階の乗降口に、ハンドレール乗り上げ防止のための新設誘導柵 ($H \geq 1,100\text{mm}$) を設けている（図）。

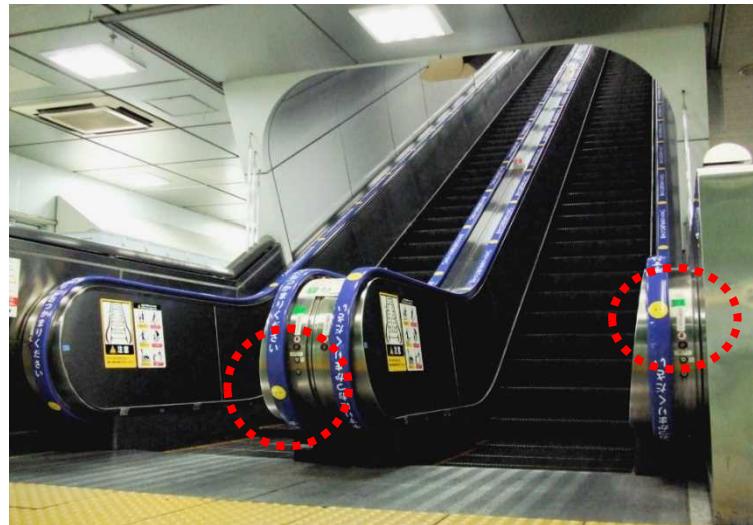
- ・ハンドレールの地色とコントラストが強いしるしを表示することで、しるしの動きを認識し、誤進入の防止等に有効である。（写真）

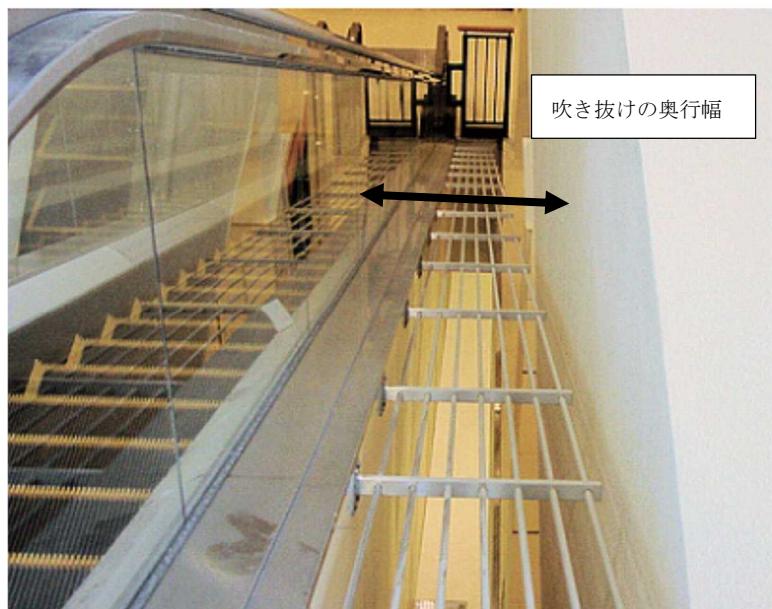
- ・転落防止板の設置を要する吹き抜けの奥行き幅を自社で「200mm以上」や「400mm以上」と定め、設置を行っている。※
(※ 設計者や建築物の管理者等において、事業者毎に社内基準として独自に定めているもの。以下同じ。)

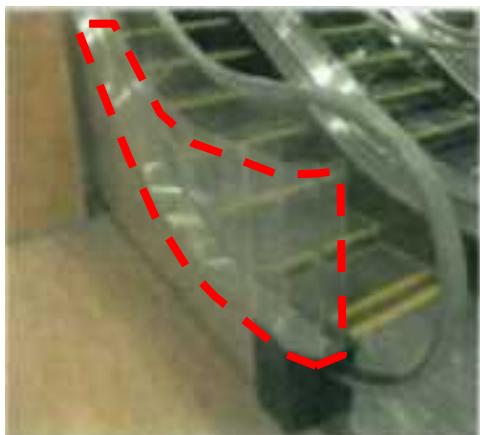
駆け上がり防止板

- ・最下階の側面には、一定の高さ（2,000～2,200mm程度）までの駆け上がり防止板の設置を行っている（写真）。※部材はアクリル製等

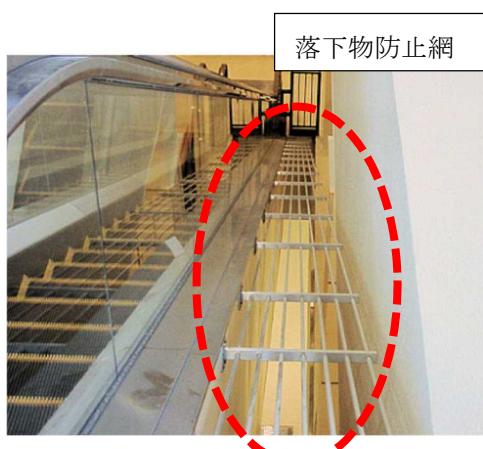
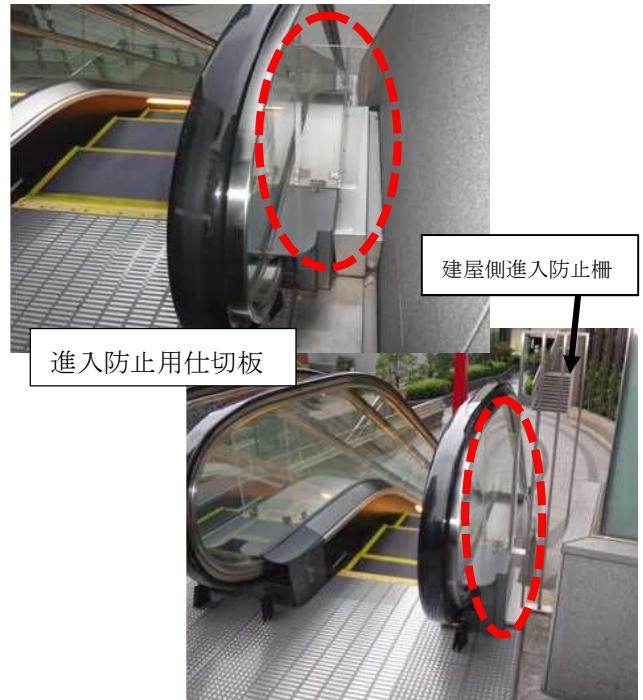
III. 1 (2) や 2 (2) にある転落防止板の設置に関する技術的情報について、次のとおりまとめた。また、転落防止板の代用としてエスカレーター及び動く歩道の周辺部の安全対策と管理に関する標準 (JEAS-422 (標 13-02)) に規定されている落下物防止板、落下物防止せき（網）（写真）や進入防止用仕切板（写真）の設置が一助となる。

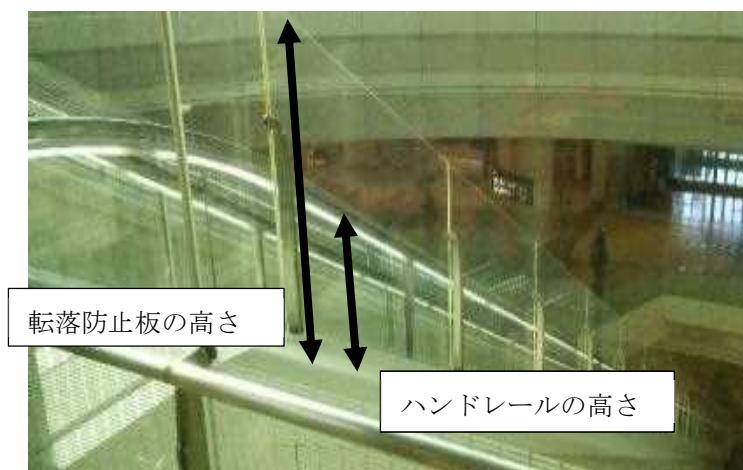
- 一律に数値を定めるのではなく、「1,100～1,400mm」や「1,450～1,600mm」の間で、建築物ごとに個別判断を行っている。
- 商業施設の場合、階別に転落防止板の高さの最低基準を定めている（1～2階までの高さは「1,250mm以上」、3階以上については「1,700mm」）。
- ハンドレール高さを基準に「+300mm」程度を、転落防止板の高さの基準と定めている。

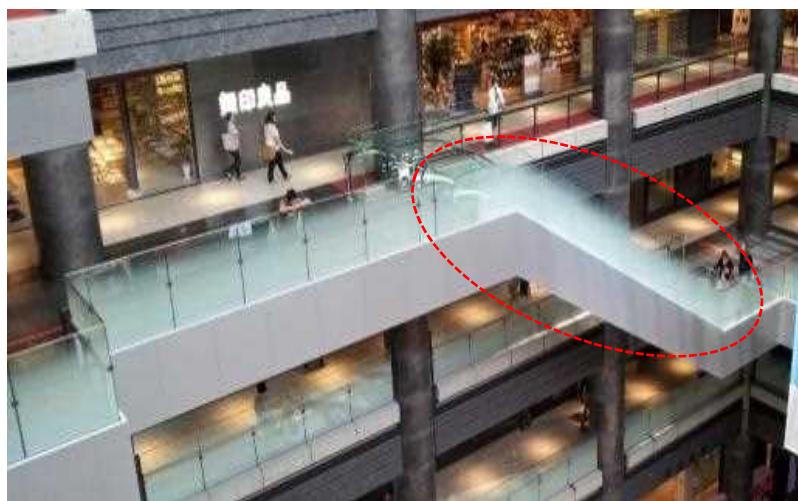
- ・「アクリル板 8t」と定めている。
- ・「ガラス板」を使用する場合、割れた際に飛散する恐れがあるため、「アクリル板」や「ポリカ板」を使用している。
- ・「アクリル板」を使用する場合、静電気で汚れやすく、また傷付き易いことから清掃の手間がかかるという留意点がある。
- ・オフィスビルや商業施設等で意匠性を考慮する場合、バルコニー手摺りと同じ仕様で「ガラス板」を使用する傾向があり、その場合、飛散防止のため、合わせガラスや強化ガラス、また飛散防止フィルム等の措置を行っている（写真）。

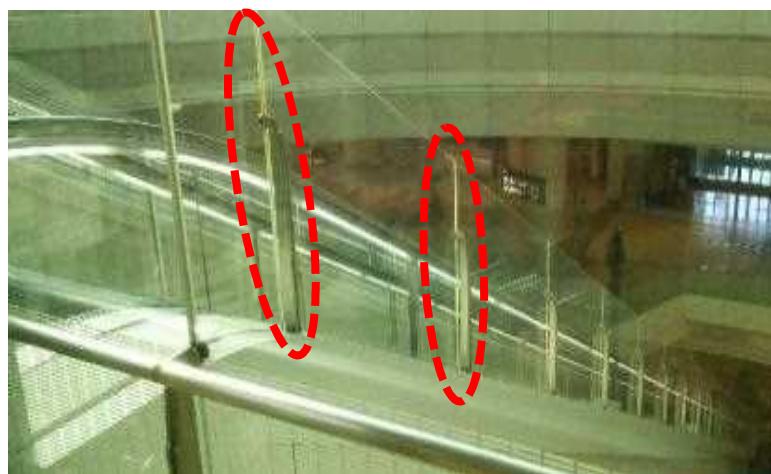
- ・コーリング、フラットバー、透明テープ等により、隙間を塞ぐ処理を行っている（写真）。

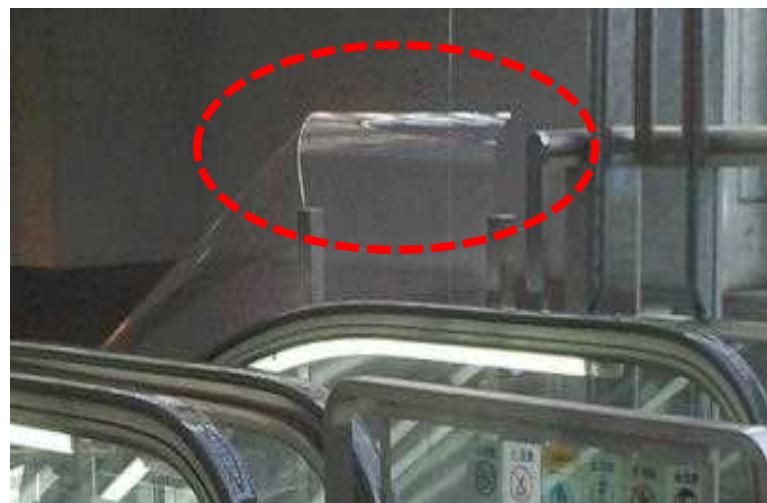
- ・側面板を曲面とし、物が置けないような形状としている（写真）。

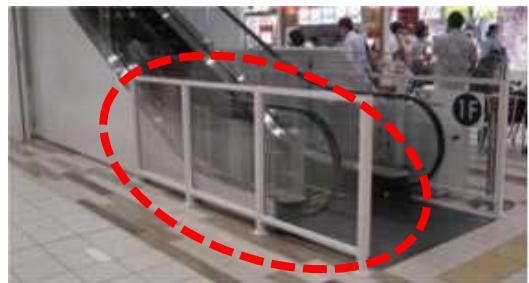
- ・1F部分の側面板について、子供等のいたずらにより壊れないよう鋼材補強を行っている（写真）。

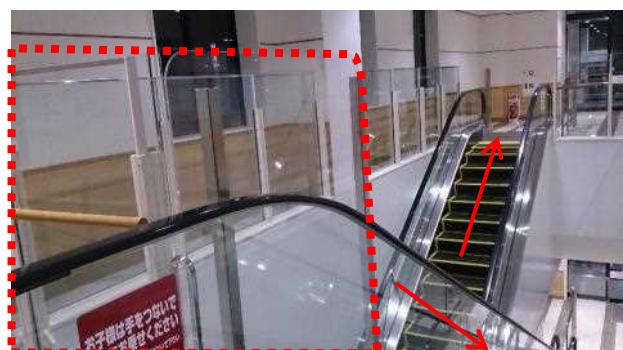
- ・エスカレーターが交差配置している場合において、最上階の下りエスカレーターには、隣接する上りエスカレーター上への落下や飛び乗り防止のため、落下防止フェンスを部分的に設置している（写真）。

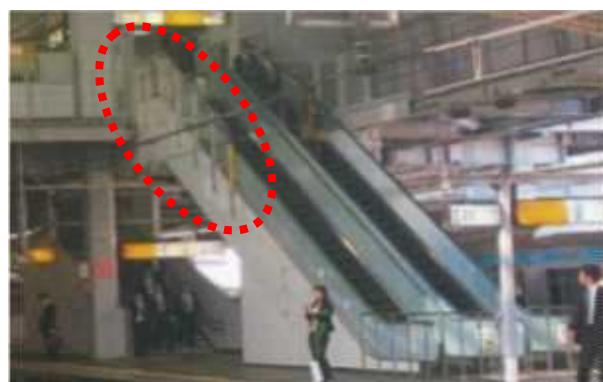
- ・一定の高さを超える部分に「アクリル板」を設置している（写真）。（既設エスカレーター周辺への設置において、エスカレーター本体から下地を持ち出そうとする場合、施工の手間（外装撤去等）や強度確認、その他エスカレーター機器への影響有無の確認が必要である。）

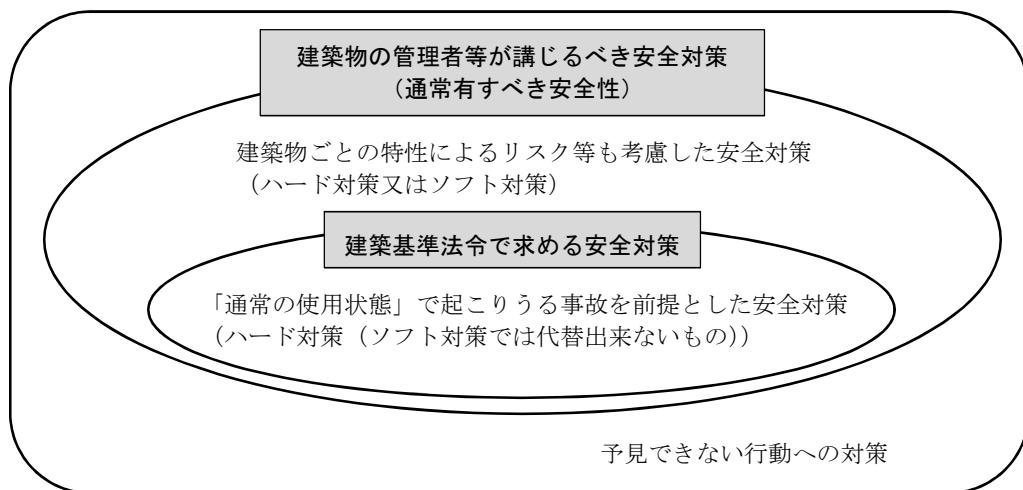
図1 エスカレーター事故に対する安全対策のイメージ図

以上のことから、エスカレーター事故に対する安全対策のイメージは、図1のとおりとなる。
