令和3年度 建築基準整備促進事業（調査事項M10）成果報告

## CLT等を利用した住宅における評価方法基準化に関する検討

実施事業者 株式会社アルセッド建築研究所

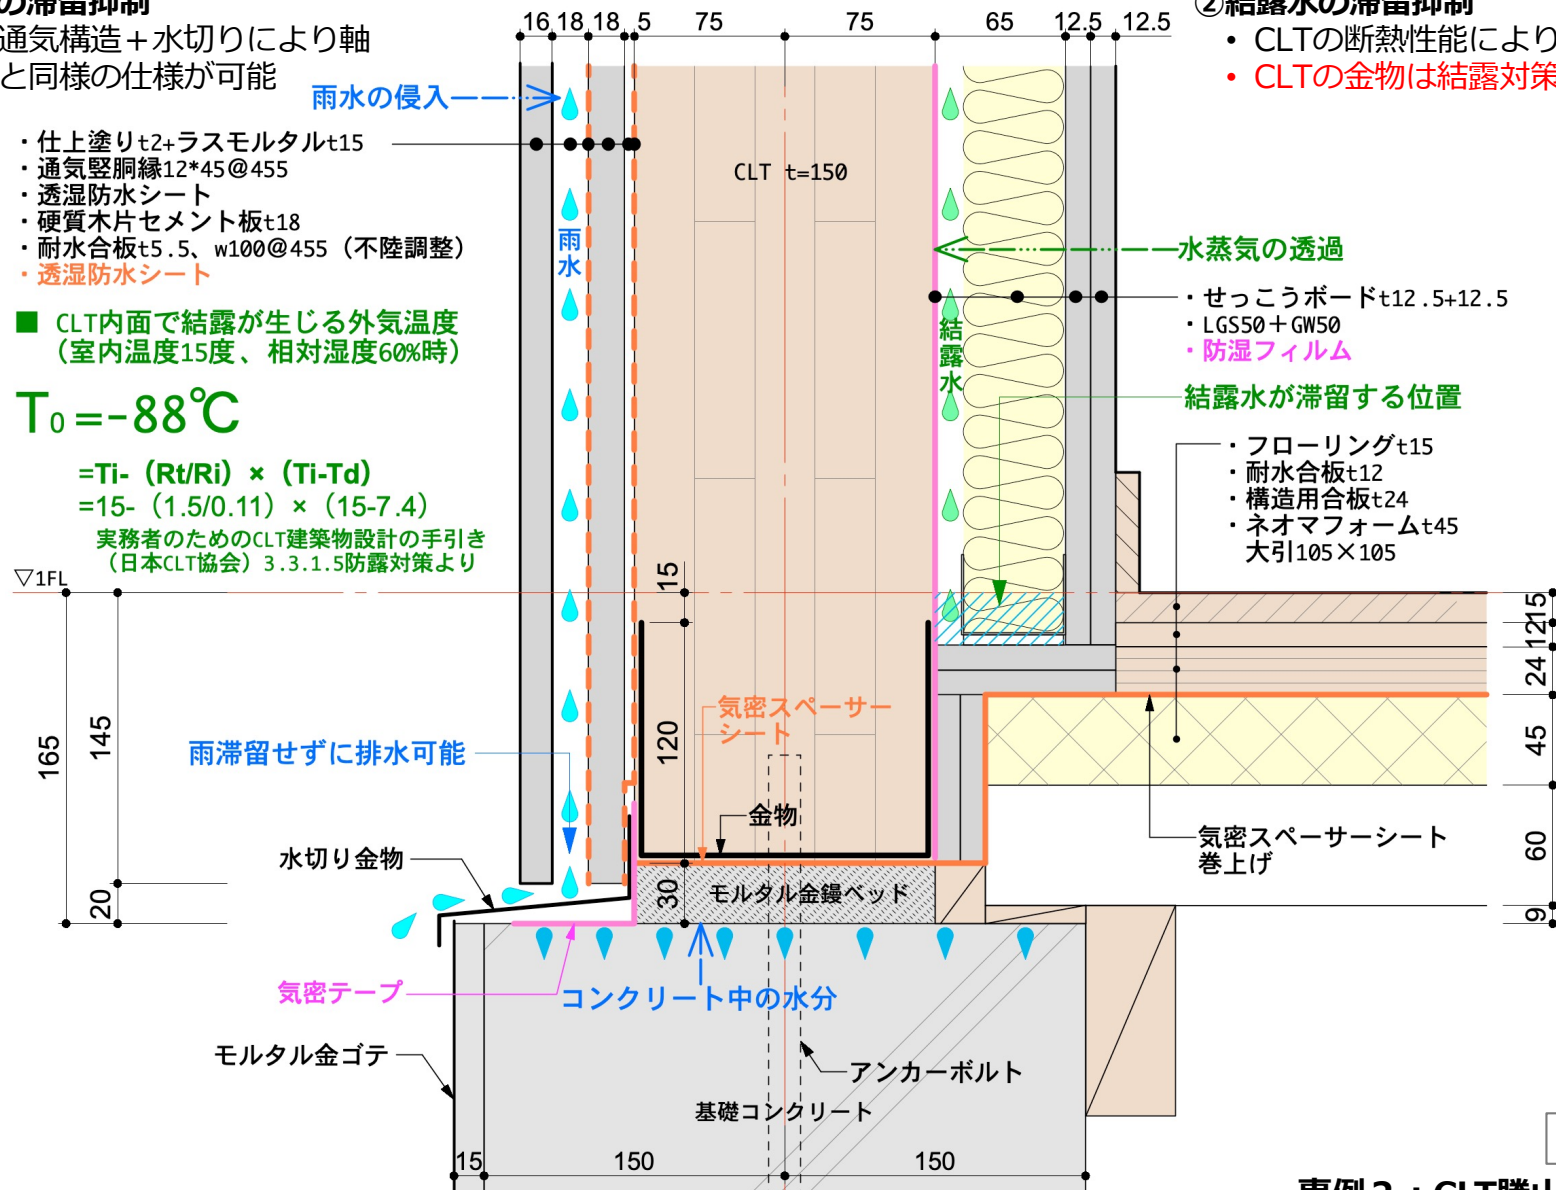
事例2 : CLT勝山共同住宅

### ①雨水等の滞留抑制

- 外壁通気構造+水切りにより軸組等と同様の仕様が可能

- 仕上塗りt2+ラスモルタルt15
- 通気縦胴縁12\*45@455
- 透湿防水シート
- 硬質木片セメント板t18
- 耐水合板t5.5、w100@455 (不陸調整)
- 透湿防水シート

■ CLT内面で結露が生じる外気温度 (室内温度15度、相対湿度60%時)

### ②結露水の滞留抑制

- CLTの断熱性能により結露しない
- CLTの金物は結露対策が必要

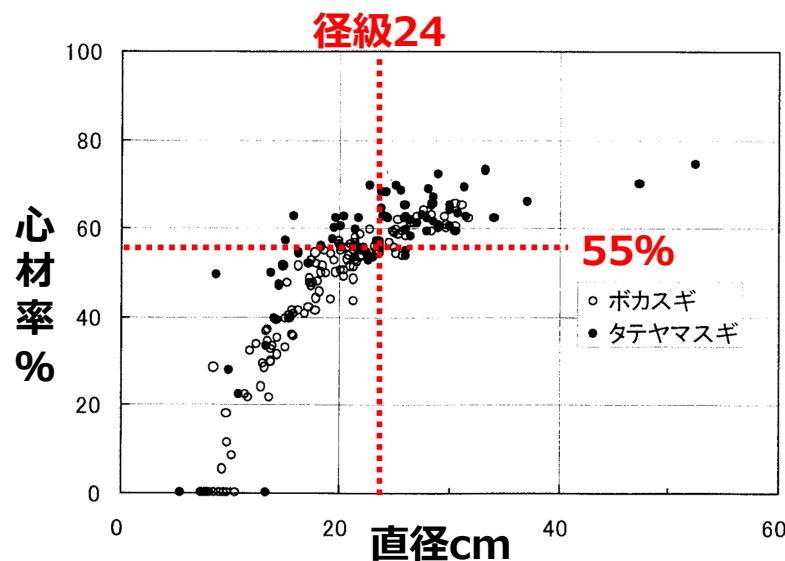
富山県産スギの丸太直径と心材率の関係  
H12富山県林業技術センター「富山県スギの材質と強度」

- 径級24上～28上の丸太から厚36mm×幅132mm程度の原材料ラミナをとる。
- 心材化は樹皮から一定年数を経過して起こることから、心材率は大径材ほど大きくなる。径級と心材率 (辺材率) について既往のデータを示す。

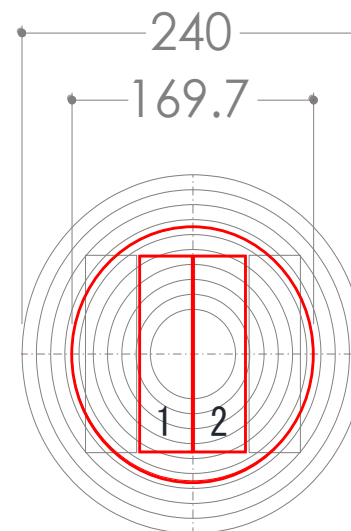
③スギ心材のみ  
→2枚

- ヒノキで3枚、スギで2枚の心材ラミナが採取可能。

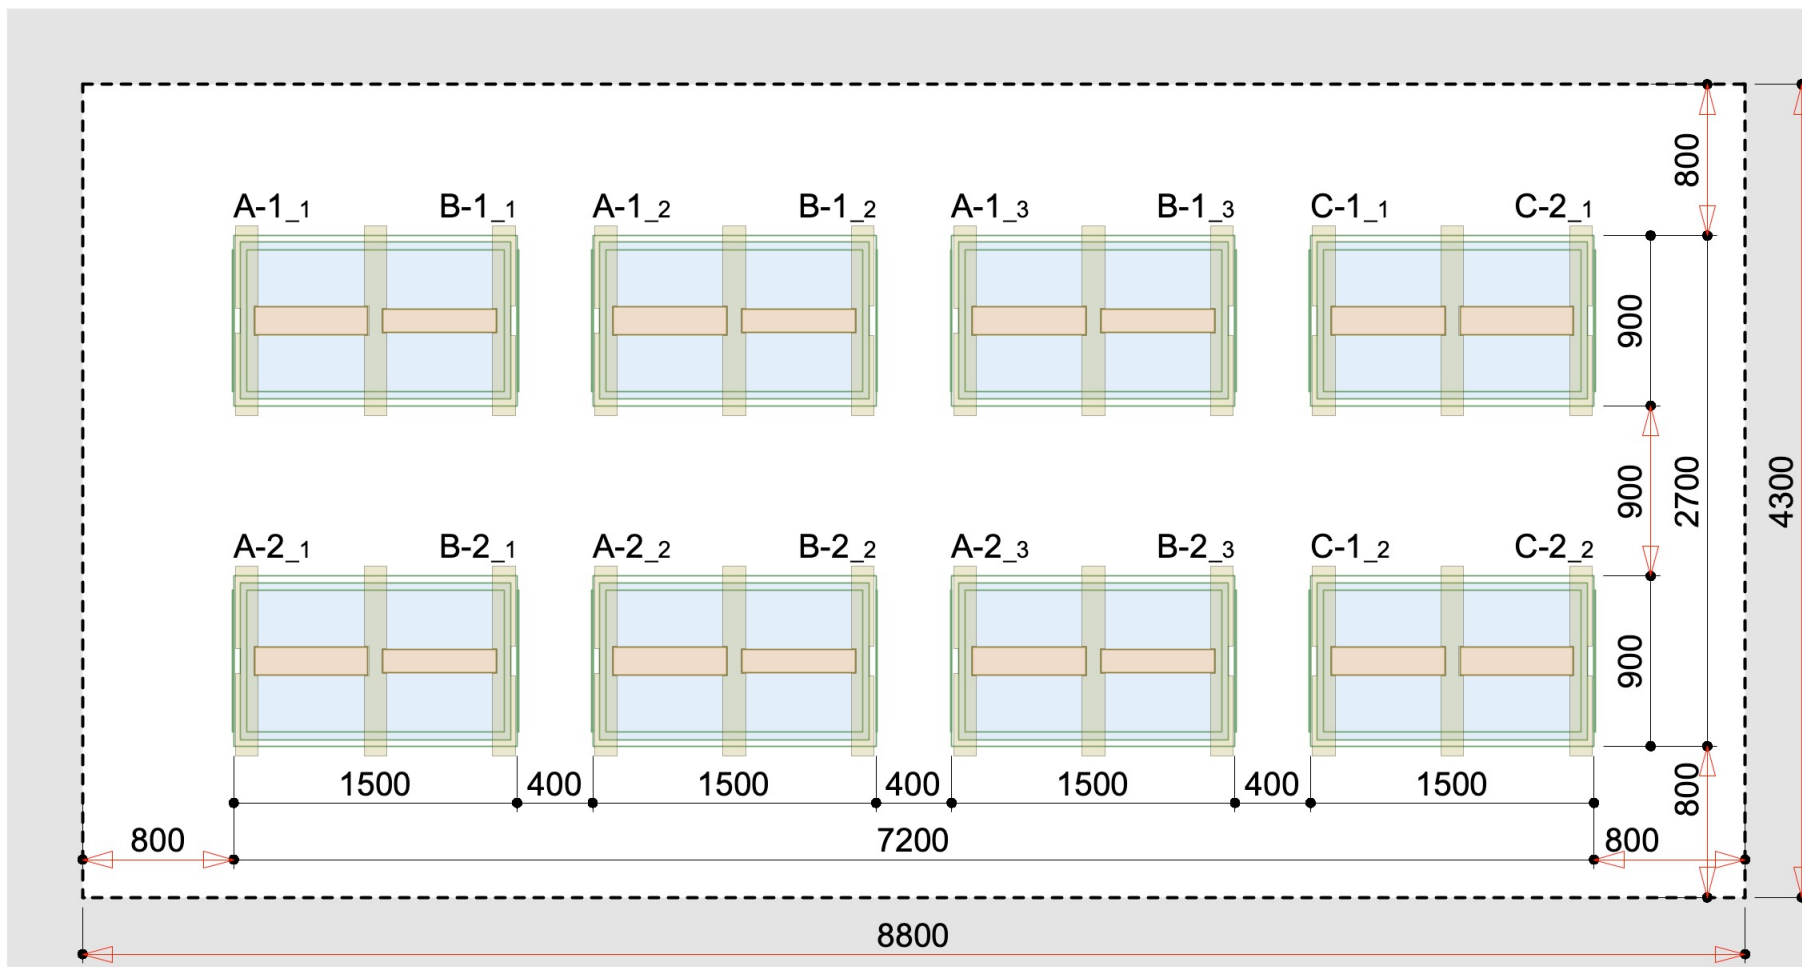
5. 試験体の配置

計測ゾーンとして80cm程度の通路を確保する。

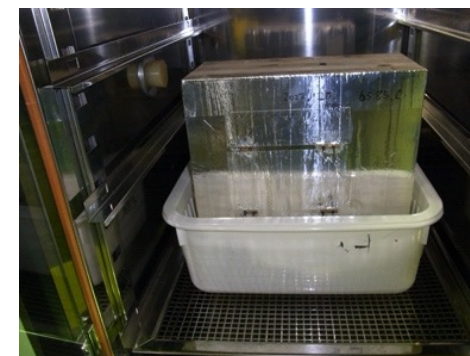
- 定期的に取り出して「重量」と「含水率」を測定
- ステンレス針と含水率計の測定端子をワニ口クリップ付リード線で接続して含水率計の表示を記録
- 測定端子を入れ替えながら4回測定し、平均値を採用
- 測定レンジは低水分（含水率4～35%）
- 56日間測定

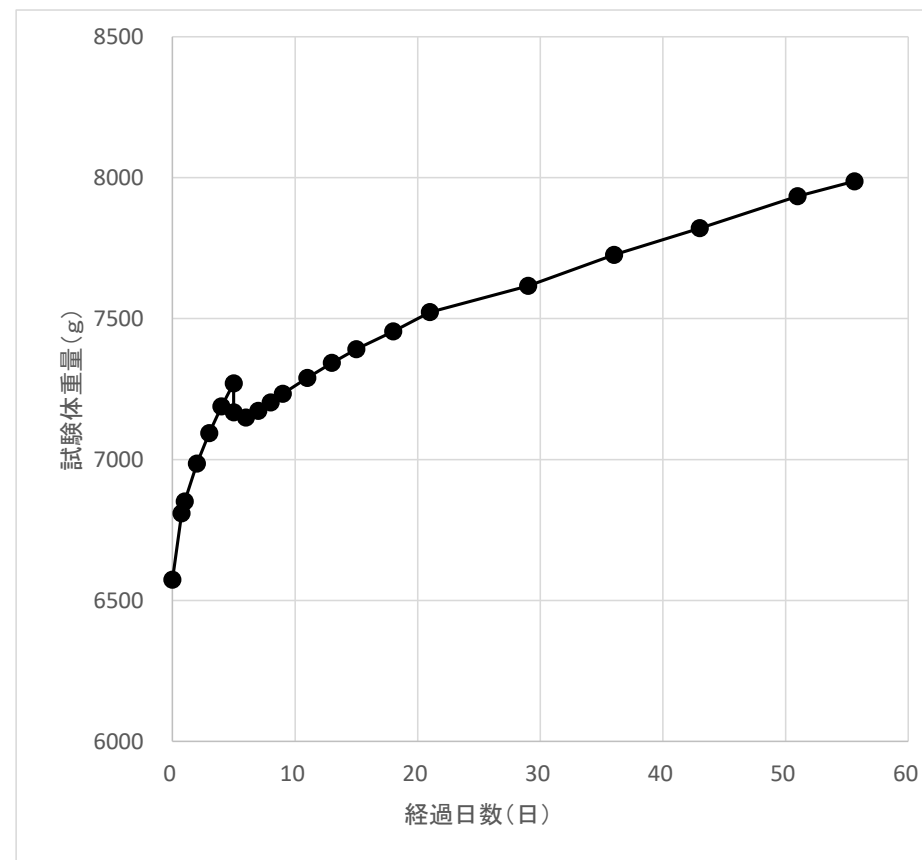
- 初期に吸水面付近の吸水によると思われる大きな重量変化が発生し、その後内部水分拡散が支配的になるに従い増加量が低下し、20日以降はほぼ一定の増加量となる。
- 6日目の重量低下はアルミテープと試験体の間に毛細管現象による吸水があったため、アルミテープを取り外したことによるもの

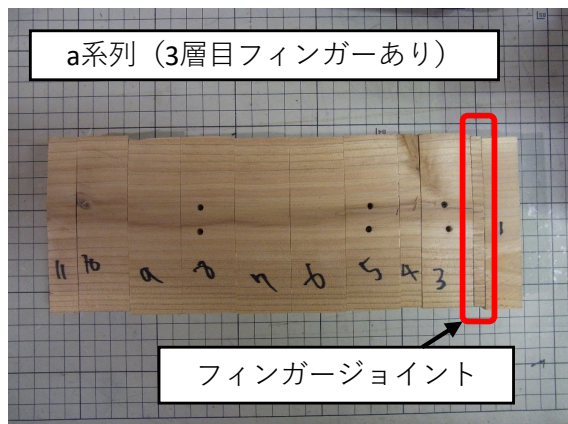
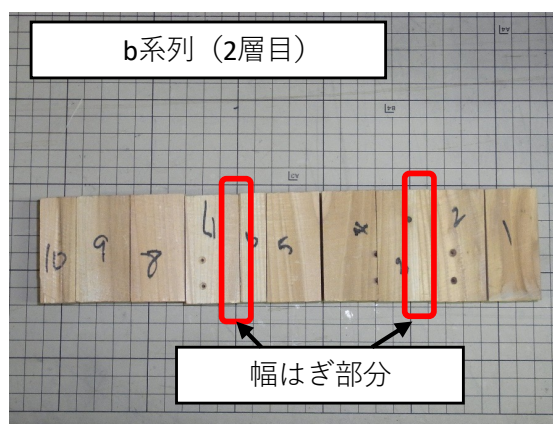
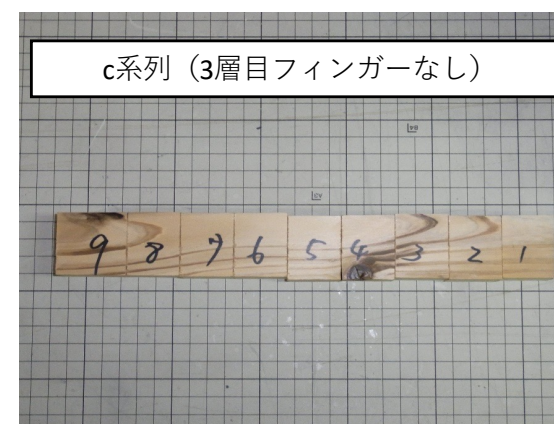
- 3層目ラミナをa系列、2層目ラミナをb系列とした。
- 3層目ラミナには吸水面から30mmにフィンガージョイントがあったため、隣接するジョイントのないラミナからも試験体を採取してc系列とした。
- 吸水面から30mm毎に切り出して含水率試験体を採取

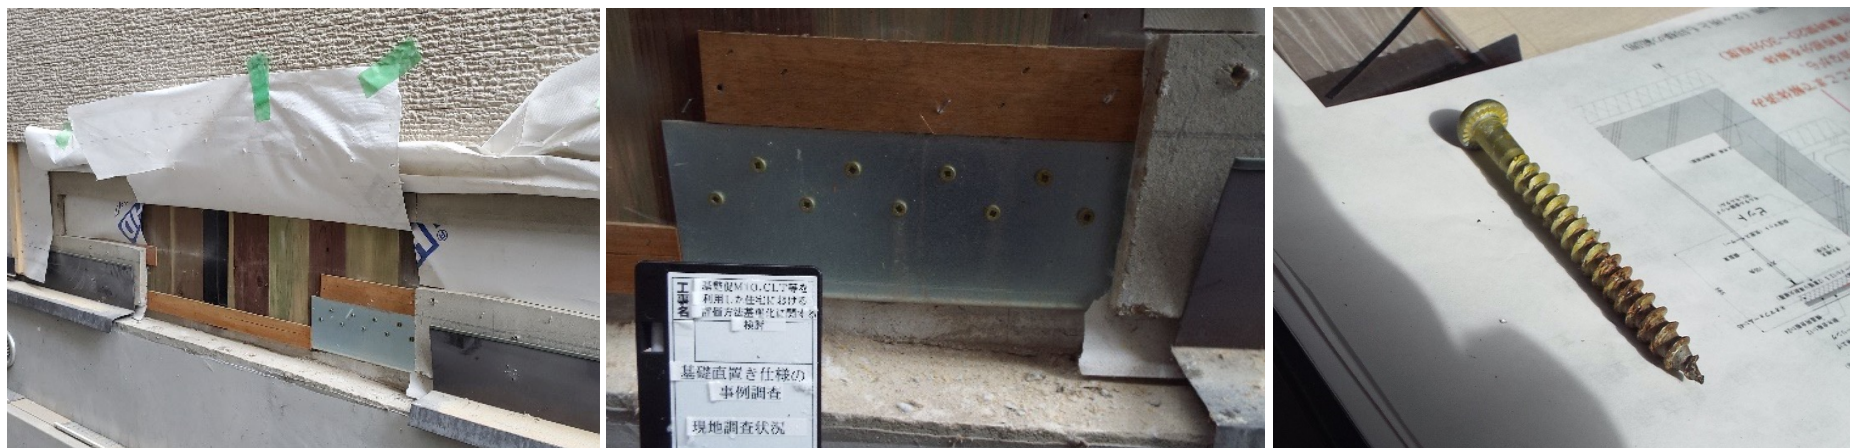
- 壁CLTパネルに劣化は見られなかった。
- 基礎天端や壁CLT表面に水分の滞留は見られなかった。
- 壁CLTパネル脚部のせん断接合部に目立った劣化は見られなかった。
- せん断金物の固定ビスに錆じみが見られた。
- 取り外して目視確認するとビス中央から先端にかけて赤錆が確認できた。CLT内部の水分や施工時の切削抵抗によるメッキの剥離などの原因が推定されるが、竣工後7年を経過した建物としては問題ないと考えられる。
