令和4年度 建築基準整備促進事業（調査事項M10）成果報告

CLT等を利用した住宅における評価方法基準化に関する検討

令和5年4月

実施事業者 株式会社アルセッド建築研究所

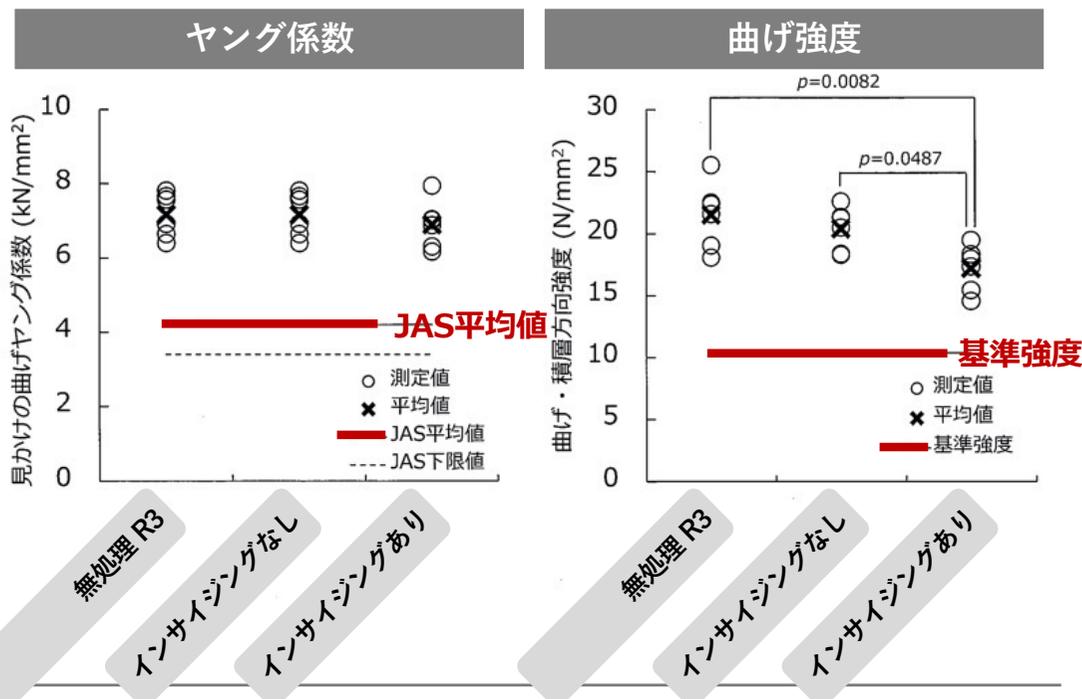
□-1-2

【試験内容】 製品試験データがないCUAZ処理ラミナを用いてCLTを試作しその強度及び接合方法についてデータ収集を図ると共に、**インサイジング処理**の影響についても検討した。

【試験結果】 曲げ強度が平均値で16%ほど低下するが、CLTパネルの強度等級をMx60-5-5とみなした場合その**基準値は上回っていた**。
また、**インサイジング処理の影響は曲げヤング係数には見られなかった**。

【考察】
一定の強度低下を見込んで**JAS基準を満たすCLTを製造することは可能**であると考えられる。

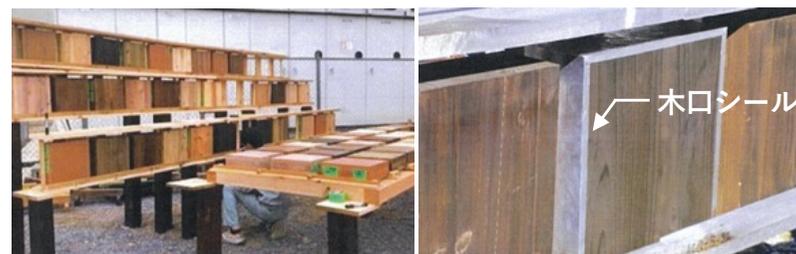
写真 屋外暴露試験

【試験内容】 令和2年度：各種保存処理と塗装を施したスギCLTの屋外暴露試験を実施。
重量・色差等の計測とスキャナによる外観記録。

【試験結果】 屋外暴露中の質量変化は木口シールをした試験体では木口シールをしなかったCLTよりも緩やかで、木口シールによって水の侵入が抑制されたと考えられた。

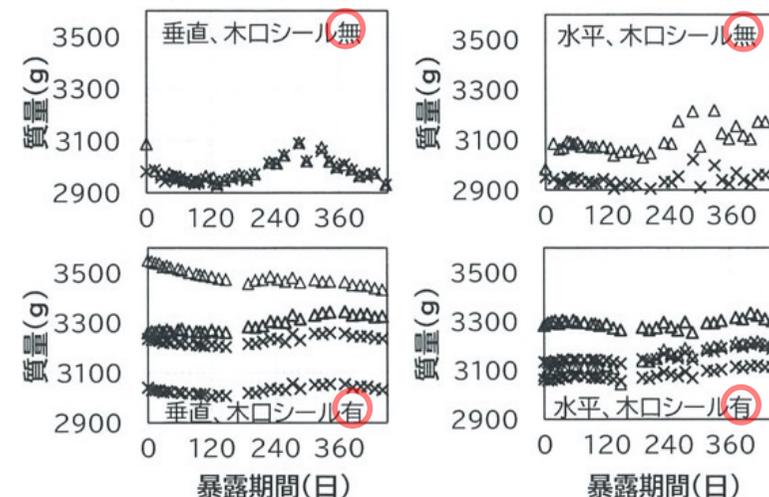
図表 質量変化の測定記録

暴露期間がさらに長くなると劣化の抑制効果が顕著になる可能性がある。

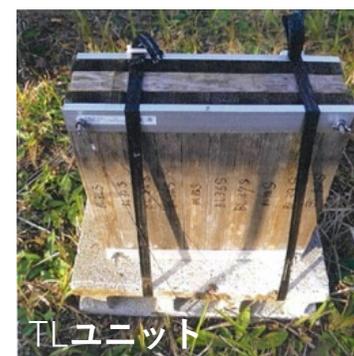
【試験内容】 暴露試験により、ラミナ接着がCLTの劣化リスクへ及ぼす影響、並びにCLT保存処理の有効性を検討した。(TL=トリプルレイヤーユニット)

2020 TL : 30×300mmの無処理スギ辺材ラミナ10本からなる層を3層直行させ、**接着せずにボルトで緊結固定したユニット。**

2021 幅はぎ接着TL : 幅はぎのみを接着したTLユニット。

2022 幅はぎ層間接着TL : 幅はぎ接着し層間も接着したTLユニット。

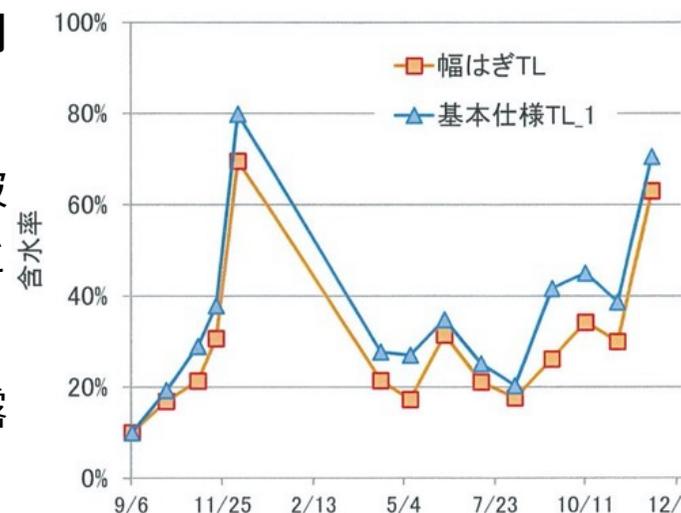
【試験結果】 **接着の影響** : 接着していない基本仕様TL2体の71%、79%に対して幅はぎTLでは50%であった。**幅はぎ接着は層内への滲水を抑制して劣化リスクを低減する効果が期待される。**

保存処理の効果 : 保存処理CLTの平均的被害度**0.1**に対して無処理では**2.0から3.0**となり概ね耐用限界に達した。

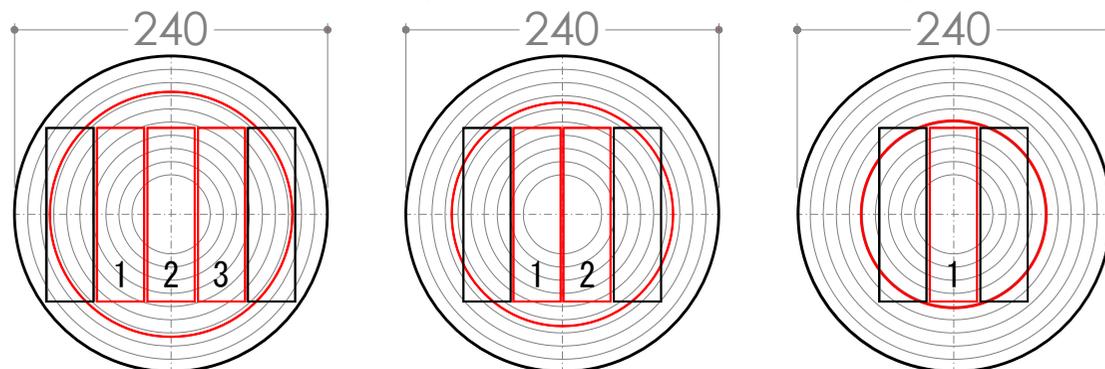
【製材のイメージ】 辺材を含まない心材のみのラミナを集材するため、丸太断面の心材部の大きさに合わせて心材ラミナを製材した。

図の赤丸は振れた丸太の元末の心材部分が重なる範囲のイメージを表す。

【製材の状況】 原木丸太の元末の振れの影響が大きく、**振れがほぼない場合は3枚採取**でき、**振れが大きいと2枚～1枚しか採取できないものがあった。**

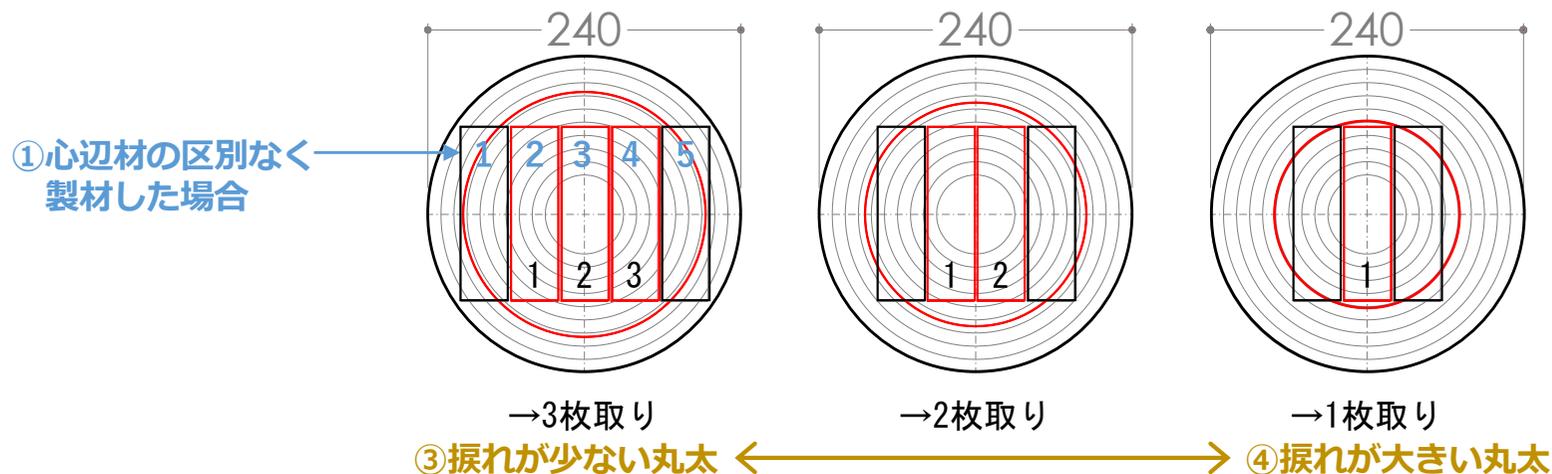
心辺材の区別なくラミナを製材した場合の歩留まりは**52.55%**…①。
 心材のみを製材した場合の歩留まりは、**振れのない丸太**で**31.53%**…③、
振れが大きい丸太では**10.51%**…④となる。

丸太 径級	丸太 直径 [m m]	断面積 [m m ²]	推定 心材率 [%]	推定心 材直径 [m m]	ラミナ 厚[mm]	ラミナ 幅[mm]	ラミナ 採取枚数 [枚]	ラミナ 採取断面積 [m m ²]	ラミナ 歩留り[%]
①理論値	心辺材区別なし	24上	240	45,216	-	-	36	132	5	23,760	52.55%
②理論値	ヒノキ心材のみ	24上	240	45,216	60%	185.90	36	132	3	14,256	31.53%
③振れほぼなし	ヒノキ心材のみ	24上	240	45,216	55%	177.99	36	132	3	14,256	31.53%
④振れが大きい	ヒノキ心材のみ	24上	240	45,216	35%	141.99	36	132	1	4,752	10.51%

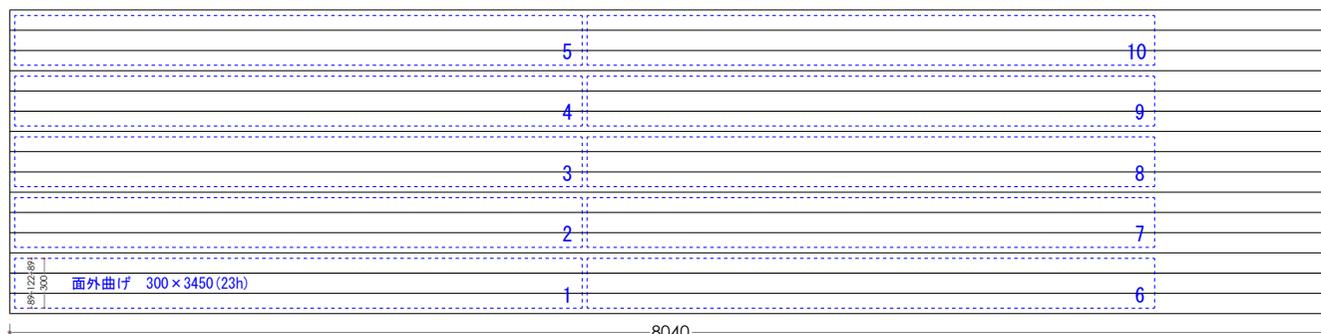
マザーボード : 厚150×1830×8040

樹種 : ヒノキ (心材ラミナ)

層構成 : 5層5プライ

強度等級 : S90

ラミナ寸法 : 30×122mm

接着剤 : イソシアネート系

【製造】 グレーディングの結果、**心材だけを選別することによる強度低下はラミナの強度区分L10の範囲内に収まっており、強度等級Mx90のCLT製造が困難となるような強度低下は見られなかった。心材ラミナを使ったMx90の製造は可能。**

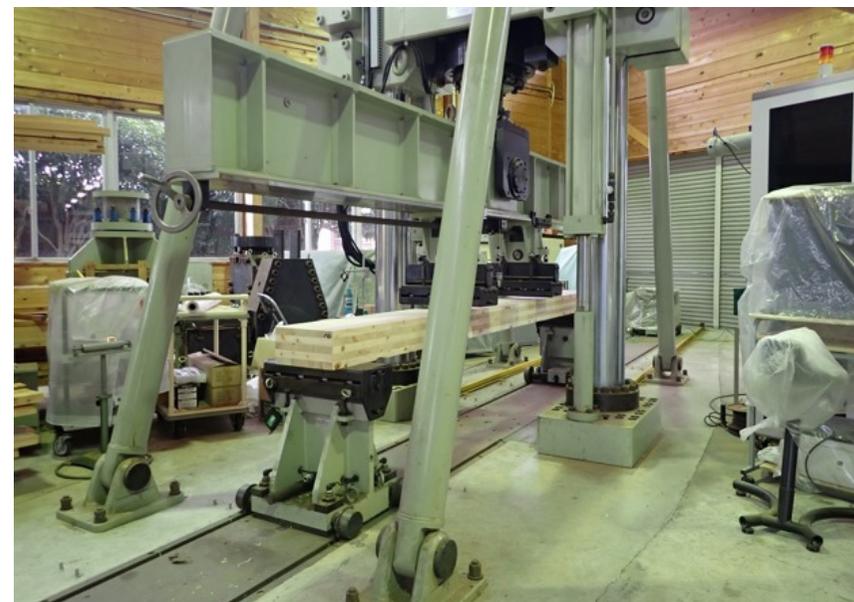
① 面外曲げ試験の様子

荷重条件：3等分点4点荷重方式

試験体：心材ヒノキCLT 同一等級構成S90 5層5プライ

試験体寸法：厚150mm × 幅300mm

支持スパン：3,150mm (試験体厚さの21倍)

荷重スパン：1,050mm (試験体厚さの7倍)

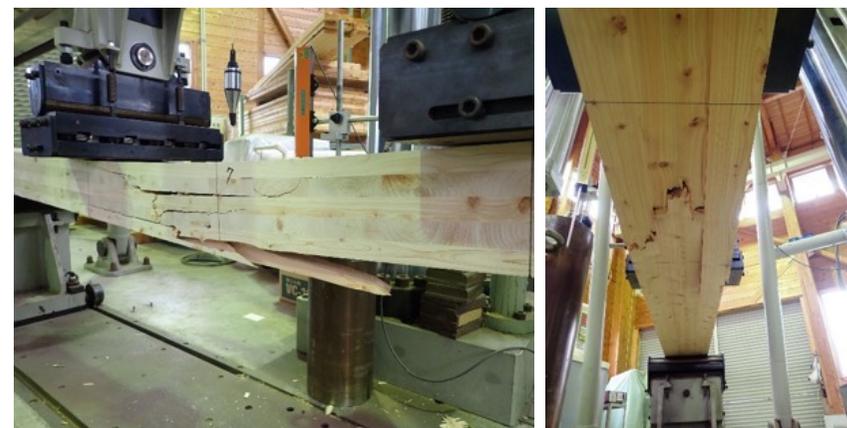
② 試験体No.7 破壊形態

破壊形態は全て試験体最外層のフィンガージョイント部又は節を起点とする曲げ破壊であった。

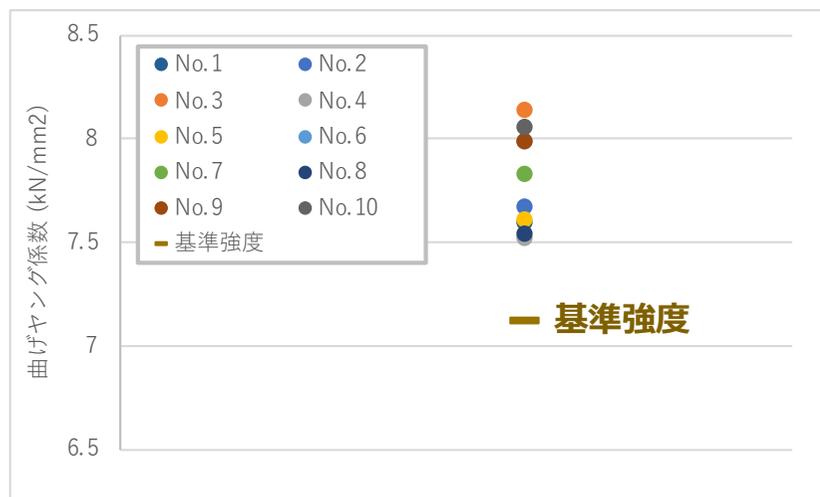
① 面外曲げ試験 (曲げヤング係数)

全ての試験体が基準強度を上回る結果となった。

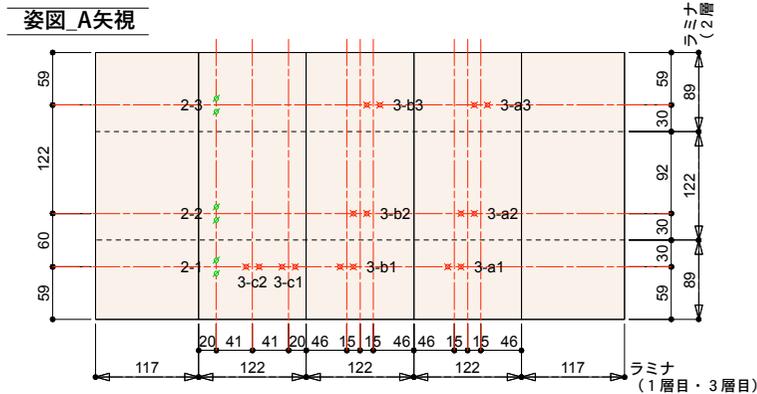
【CLT】スギ・ヒノキ 300h

- 呼び孔_5.0φ d=13 1層目ラミナ
- d=41.5 2層目ラミナ
- ×× d=71.5 3層目ラミナ

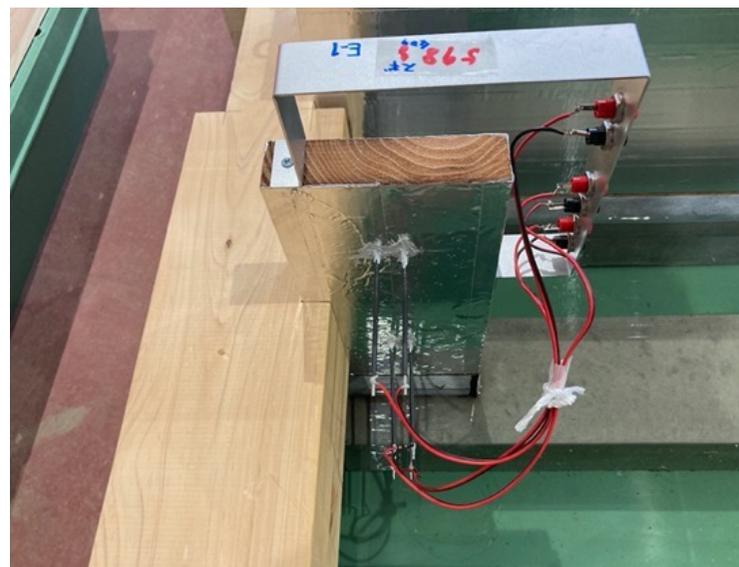
【CLTラミナ】 スギ・ヒノキ 300h

呼び孔_5.0φ × × d=11.5

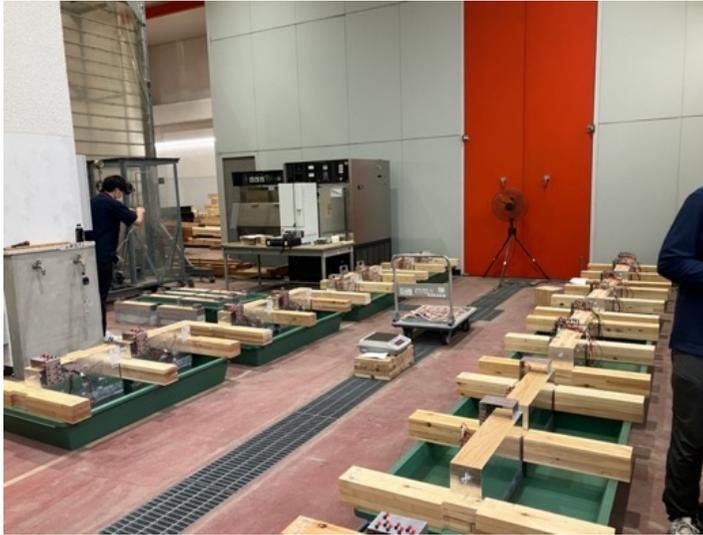
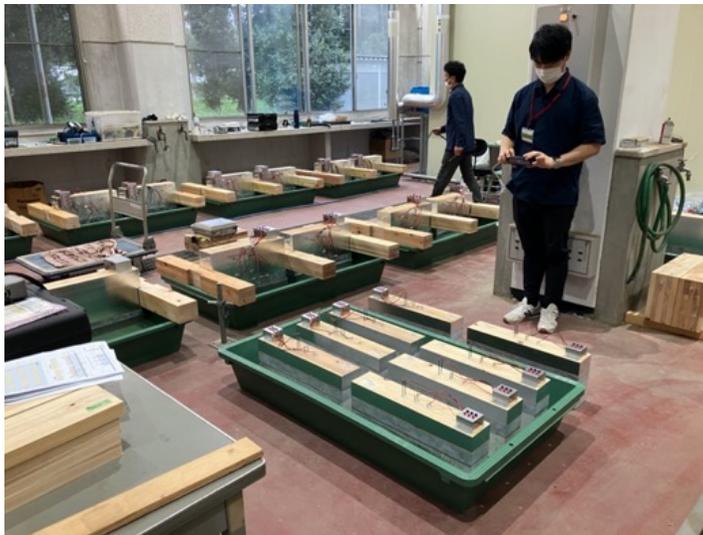
- プラスチックの舟 1 1 基を配置し、PC基礎と試験体固定用の栈木をセット。
試験体を設置して、所定の水位まで注水。

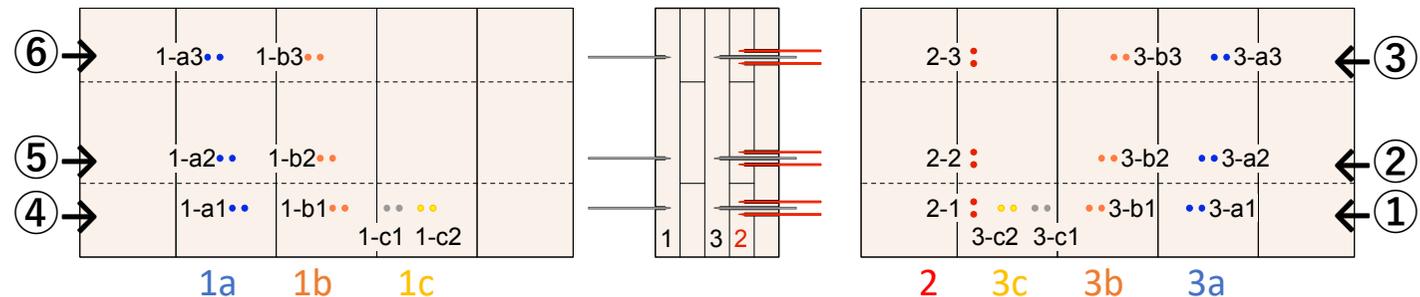
吸水：2ヶ月で3300g

4日で800g

乾燥：2ヶ月で800g

- 水分の吸収は早く進むが、放出（乾燥）は時間がかかる。
- 弱軸2段目にも吸水あり

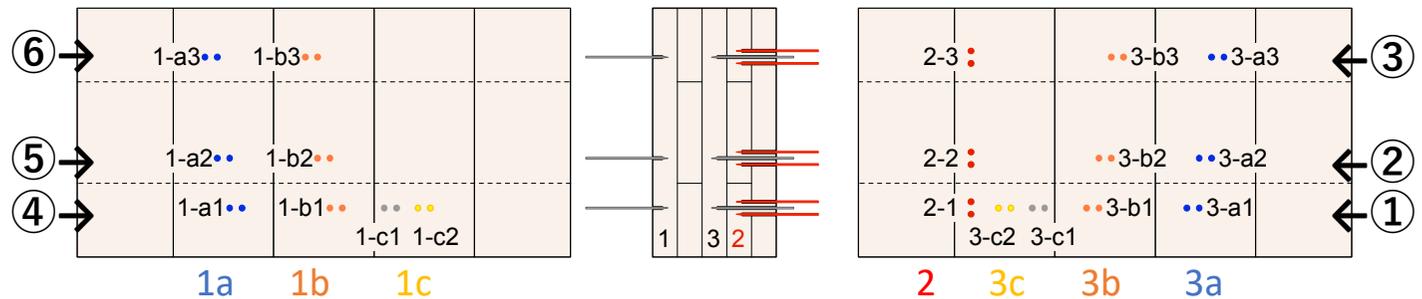
吸水：2ヶ月で5500g
4日で1500g
乾燥：2ヶ月で1500g

- 水分の吸収は早く進むが、放出（乾燥）は時間がかかる。
- 弱軸3段目にも吸水あり

重量が減っても内部含水率の低下は少なく、乾燥は空気と接している部分で主に発生し、内部の水分減少は少ない。 38

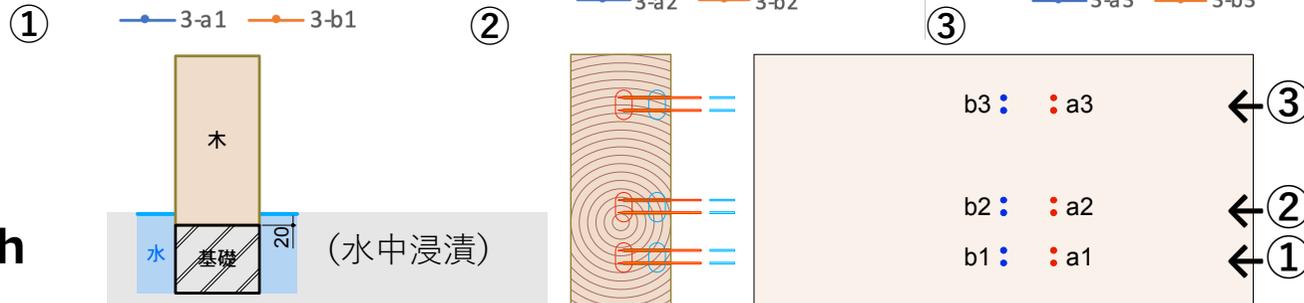
給水量はCLTに比べて少なく、内部含水率は全て繊維飽和点以下。
 水に接する材表面の含水率が繊維飽和点以上である可能性は高いが、内部まで水分が浸透している可能性は少ない。

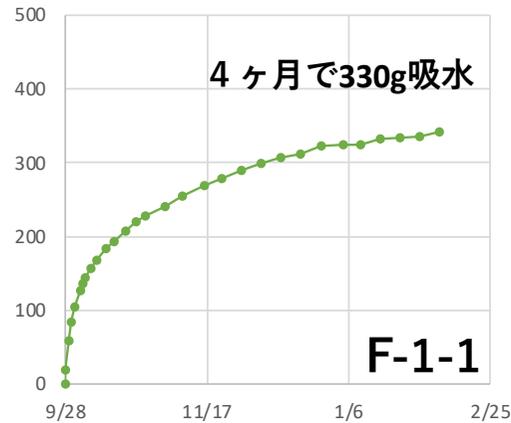
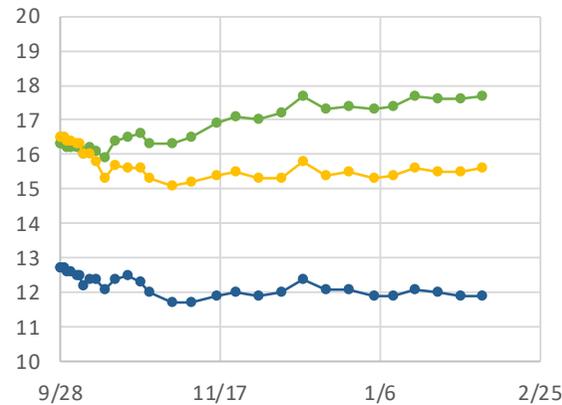
- 水分吸収による重量変化はあったが、内部含水率はほぼ一定であり、水分の吸収は水と接する表面近くに限定されていると考えられた。
- 上面近くの測定点a3では、逆に乾燥傾向が見られた。

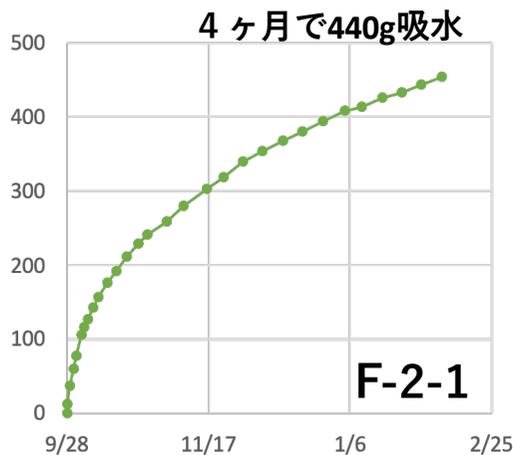
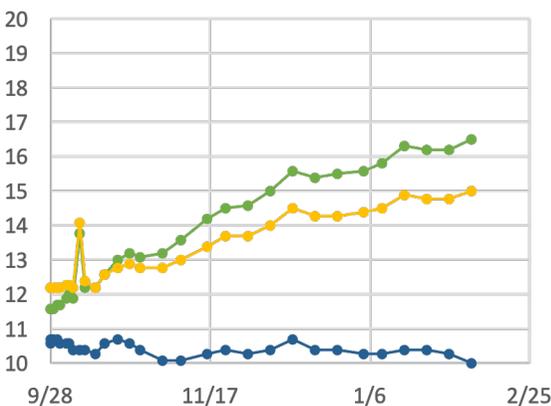
- ヒノキ心材に比べるとやや含水率計増加が多かったが、上面近くの測定点a3ではヒノキと同様に乾燥傾向が見られた。

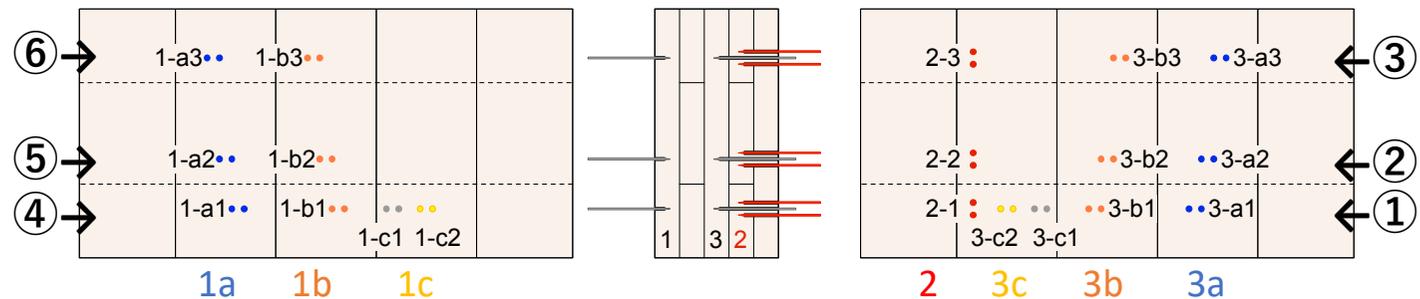
重量変化 (g) C-1-1

- 若干の重量増加が計測され、基礎と接する面で水分を吸着したと考えられた。
- 内部含水率はほぼ一定であった。水分の吸収は基礎と接する表面近くに限られていると考えられる。

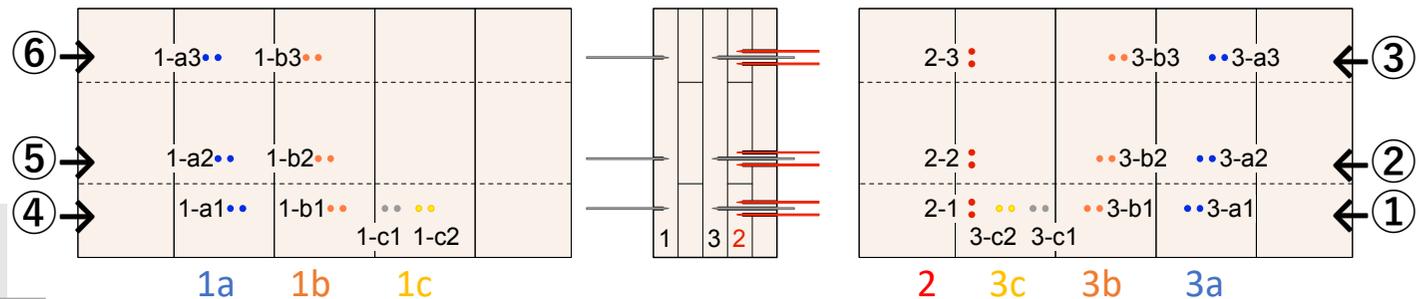
重量変化 (g) C-2-1

- 若干の重量増加が計測され、基礎と接する面で水分を吸着したと考えられた。
- 内部含水率はほぼ一定であった。水分の吸収は基礎と接する表面近くに限られていると考えられる。

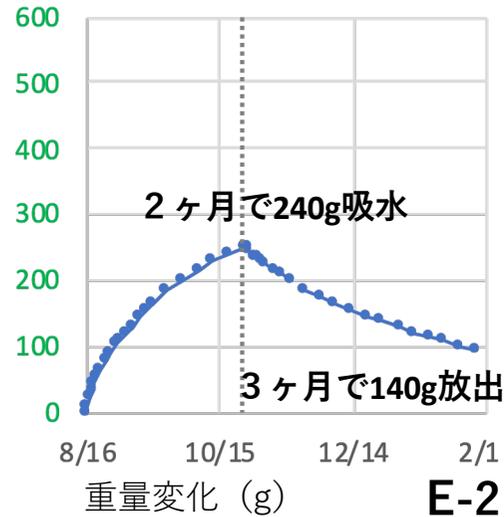
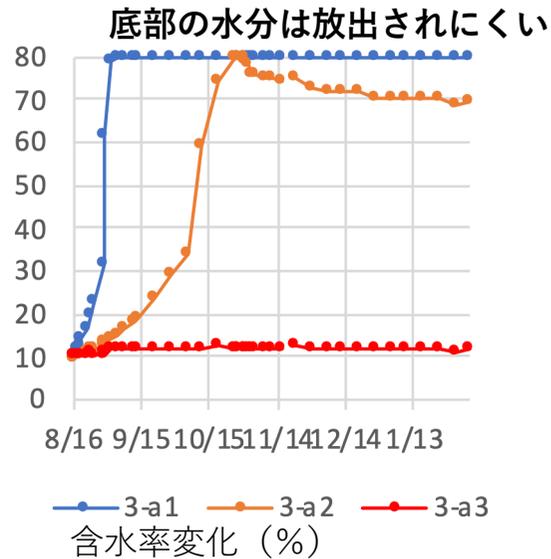
- 2ヶ月で240g吸水し、3ヶ月かかって吸収量の6割の140gを放出。
- 底部の内部含水率は2週間で平行含水率に達しその後変化がない。基礎と接する底部の水分は放出されにくい。

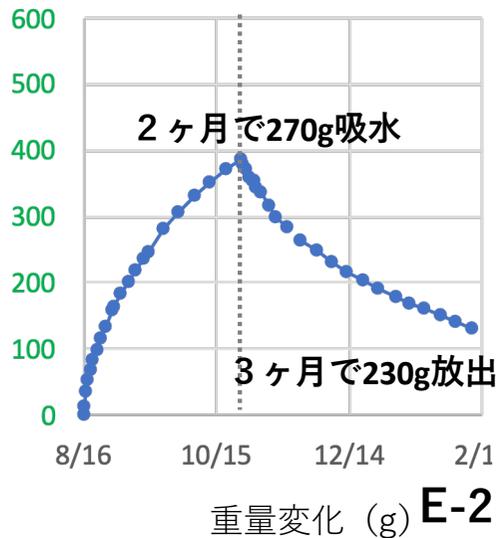
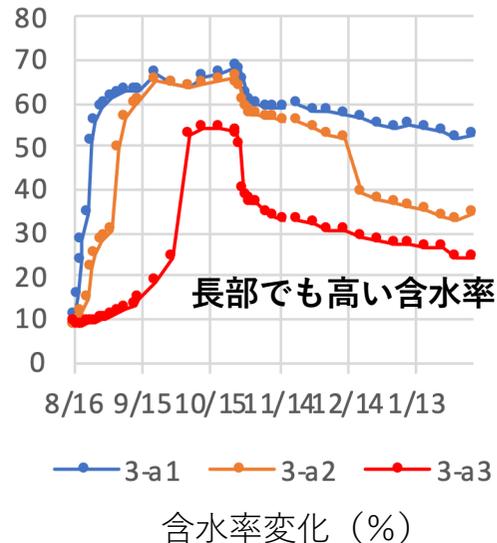
- スギに比べてヒノキの重量増加が大きく、ヒノキの水分透過率が高いことが確認された。
- 一部の試験体と同じく頂部に近い測定点a3でも高い含水率が測定された。ラミナ間の空隙等ではなく、ラミナ自体が水分を上部まで吸収していることが示された。

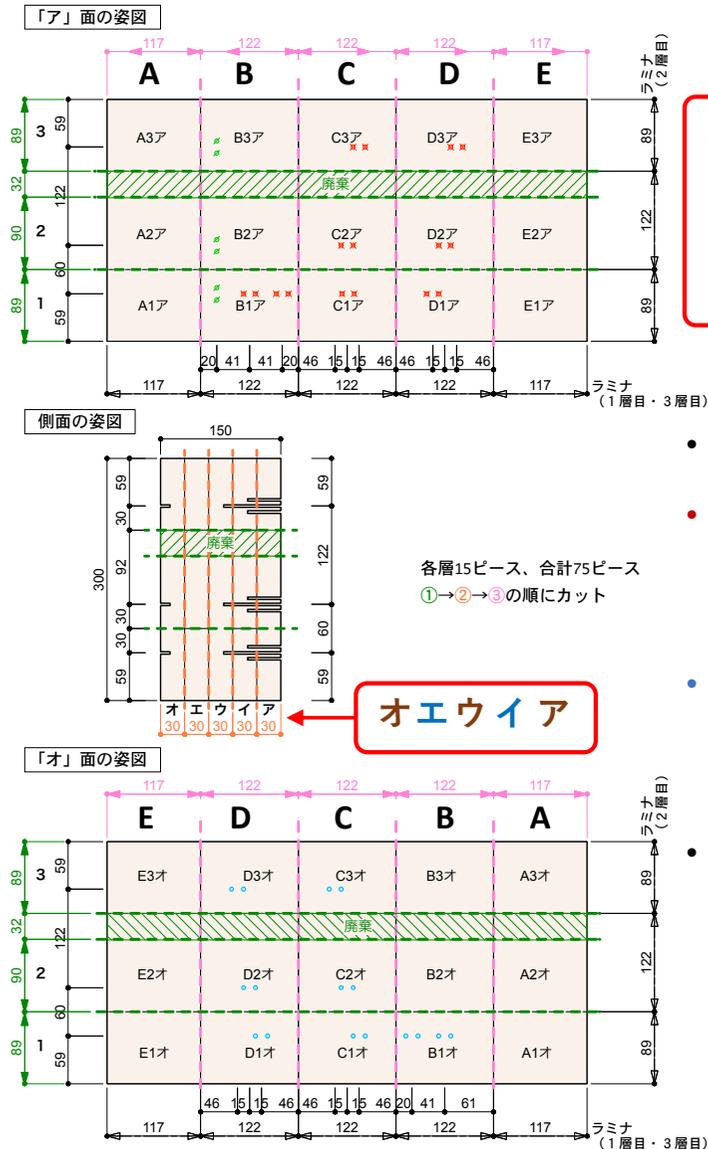
全乾試験用の試験片の切り出し

- 数値は全乾含水率を示す。
- **強軸層は最上部において繊維飽和点を超える場合がある。**
- **弱軸層の3段目においても繊維飽和点を超える場合がある。**
- 下線を引いた数字はフィンガージョイントがある試験体。この結果では水分影響に与える影響は明確ではなかった。

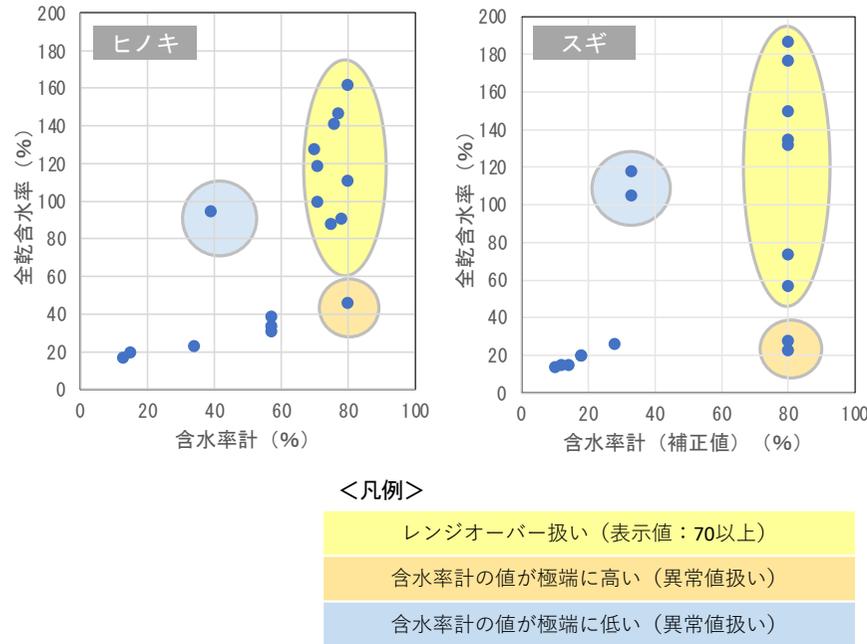
図40 含水率計と全乾含水率の関係

◀ 含水率計（横軸）と全乾法（縦軸）の値を比較-1

- レンジオーバーのもの
- 含水率計の値が極端に高いもの
- 含水率計の値が極端に低いものを異常値として削除

- ステンレス針の測定端子を用いた**電気抵抗式含水率計**による内部含水率の測定値と**全乾法**による測定値は**概ね一致**した。このことから、実質的な測定範囲である含水率58%以下（できれば各樹種の測定レンジの測定範囲以内）であれば、**本測定方法は内部含水率の測定に有効**と言えた。異常値がいくつか発生していることから、この低減を検討する必要があると言えた。
- 全ての試験において言えることであるが、木材の液水の吸収はラミナの繊維方向、仮導管の状態等の組織構造の影響を受けるため、試験体毎、CLTにおいては試験体を構成する**ラミナ毎の個体差が大きい**ことが改めて確認された。
- **吸水量が少ない（重量変化が少ない）試験**においては、試験室の温湿度変化の影響を除するため、**ブランク試験体の設置が必要**であることが確認できた。

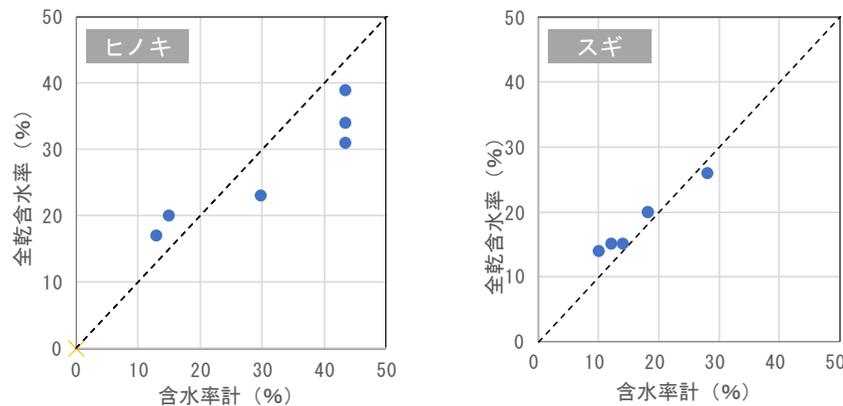
◀ 含水率計と全乾法の値を比較-2

- 両者は概ね一致していると言える。

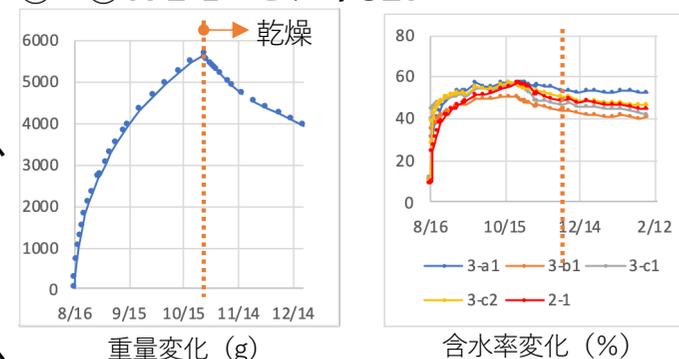
①・② A-2-1 ヒノキCLT

- ① **CLTが基礎と接する面に水分を浸漬させた状態では、強軸ラミナにおいて高い水分吸収が発生するだけでなく、水に直接接しない弱軸ラミナにも水分上昇が起こって、吸水量は数日のうちに繊維飽和点を超え、さらに上昇して含水率は60%を超える。**
- ② 水中への浸漬を停止すると徐々に吸収された水分が放出されるが、その**放出速度はゆるやかでなかなか進まない。**
- ③ 一方、**製材土台が基礎と接する部分に水分を滞留させた状態では、水分吸収は起こるがその程度はCLTの1/10程度**であり、水分に接する部材底部の**含水率も20%程度までの上昇にとどまる。**
- ④ CLTと基礎が接する面が滞留水の水面よりも上であり、**CLTの底部が水分に直接接していないならば、基礎を介しての水分の吸着は極めて限定的である。**

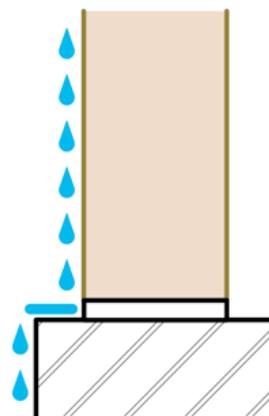
【CLTと基礎が同幅】

CLT厚と基礎の幅が同一であれば、事故的な漏水があってもCLT底部を滲水させる水分の滞留は起こらない。

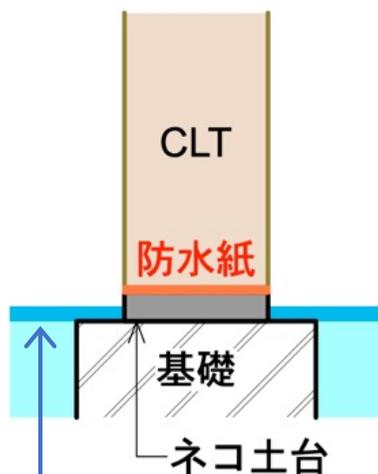
- ① ネコ土台を敷いて、基礎天端に水分が滞留してもCLTの底面が浸水しない構造とする。

- ② 防水紙を敷いてネコ土台を介した水分吸着を防止す

ネコ土台の高さの半分まで浸水させて、基礎天端に事故的水分滞留状態を再現してCLT底面からの水分吸着を検証する。
