改善箇所説明図 < Z >

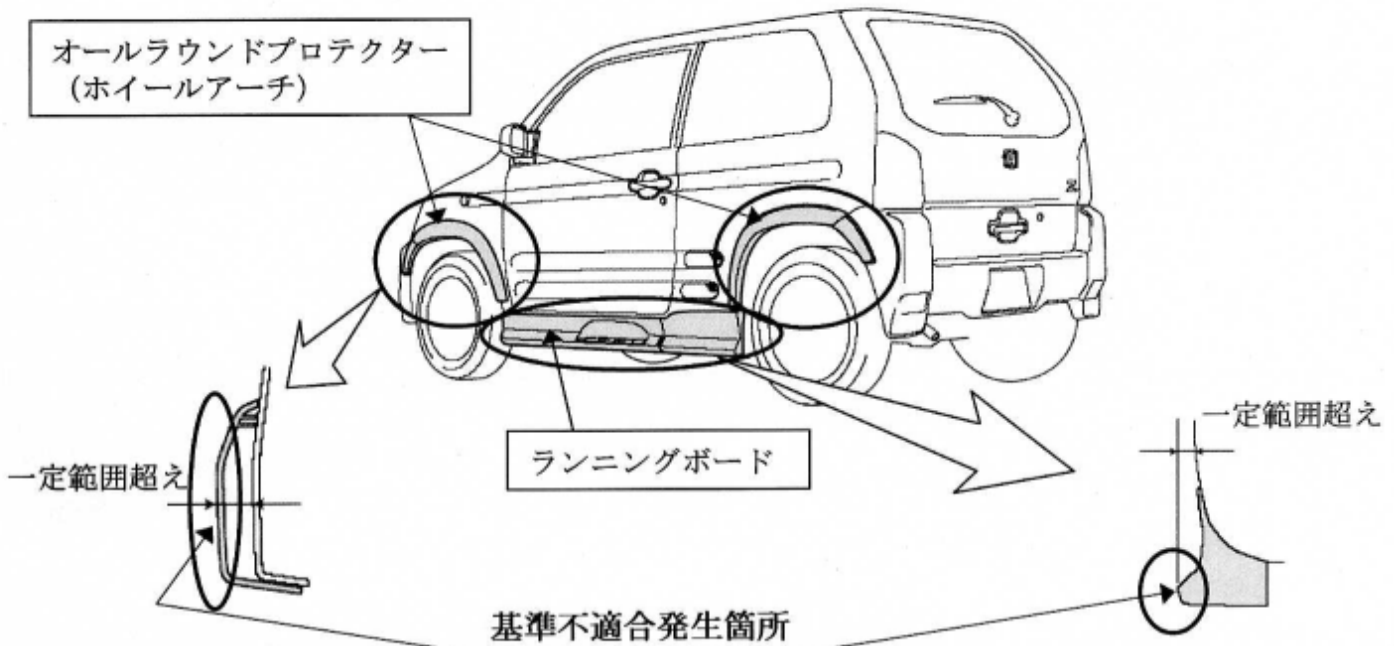
- ① Z専用のランニングボード、ライフ専用のサイドロアスカート及びロアスカートガーニッシュの形状が不適切なため、車体から突出しており、保安基準に不適合となる。
- ② Z専用のオールラウンドプロテクター (ホイールアーチ) の形状が不適切なため、車幅規定の一定範囲を超えており、自動車検査証の記載事項の変更が必要となる。

改善前		改善後	
<p>名称：ランニングボード</p> <p>ステップ機能あり</p> <p>材質：ポリプロピレン</p>	<p>17.9mm</p>	<p>名称：サイドロアスカート</p> <p>ステップ機能なし</p> <p>材質：ポリフェニレンエーテル</p>	<p>6.5mm</p>
<p>寸法は車幅からの片側突出量を示す</p>			
<p>オールラウンドプロテクター (ホイールアーチ)</p> <p>材質：ポリプロピレン</p>	<p>14.4mm</p>	<p>材質：ラバー</p>	<p>8mm</p>

全車両、ランニングボード、オールラウンドプロテクター (ホイールアーチ)、サイドロアスカート、ロアスカートガーニッシュを対策品と交換する。

識別：改善後の外観形状にて容易に識別できるため、特別な識別の追加は行わない。
