改善箇所説明図 < ライフ >

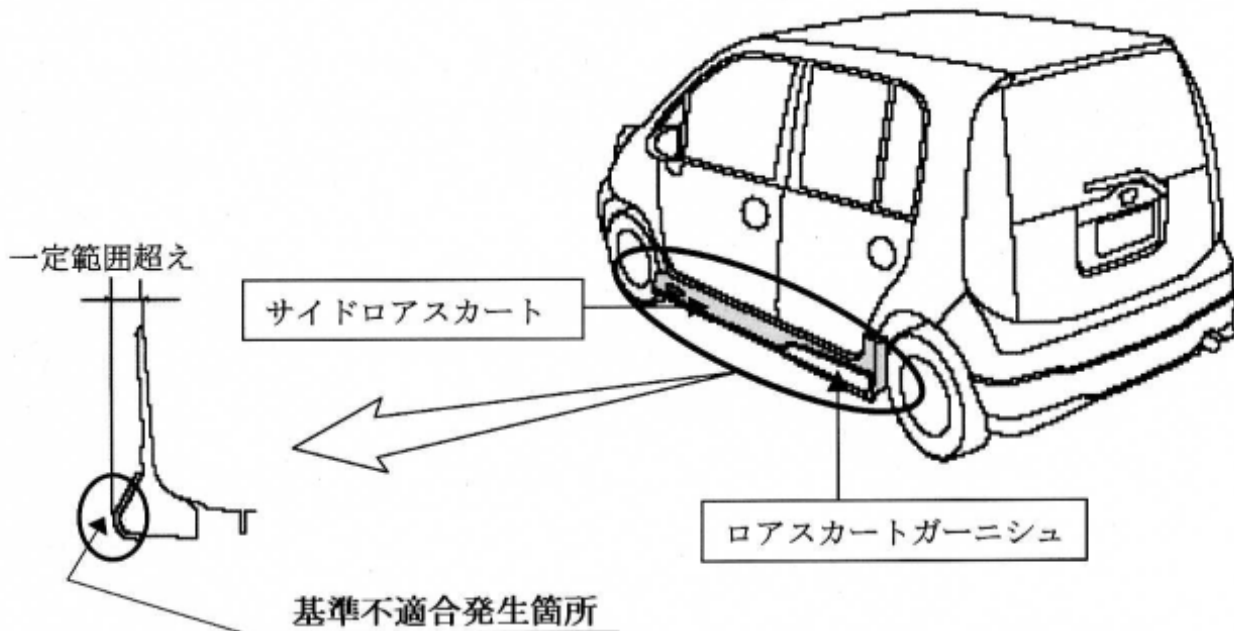
- ① Z専用のランニングボード、ライフ専用のサイドロアスカート及びロアスカートガーニッシュの形状が不適切なため、車体から突出しており、保安基準に不適合となる。
 ② Z専用のオールラウンドプロテクター（ホイールアーチ）の形状が不適切なため、車幅規定の一定範囲を超えており、自動車検査証の記載事項の変更が必要となる。

改善前		改善後	
サイドロアスカート

材質：ポリプロピレン	18.6mm

2.9mm

寸法は車幅からの片側突出量を示す
ロアスカートガーニッシュ

22.1mm

3.8mm

(サイドロアスカートにロアスカートガーニッシュを取り付けた状態を示す)

全車両、ランニングボード、オールラウンドプロテクター（ホイールアーチ）、サイドロアスカート、ロアスカートガーニッシュを対策品と交換する。

識別：改善後の外観形状にて容易に識別できるため、特別な識別の追加は行わない。
