## 改善箇所説明図

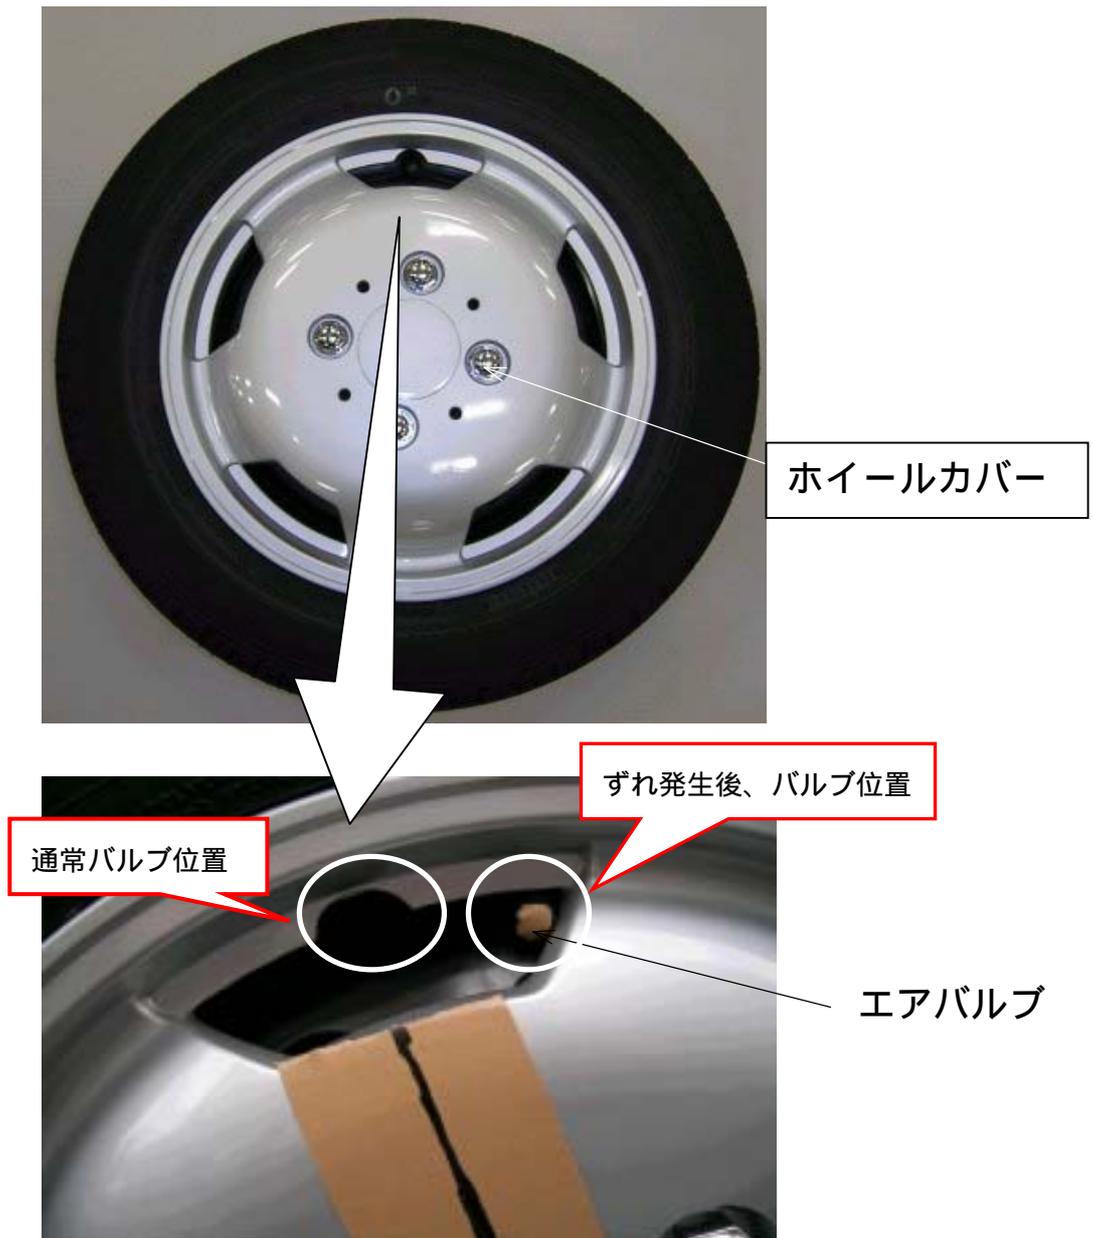
13インチスチールホイールに装着するホイールカバーにおいて、当該ホイールカバーの外径がスチールホイール（Bフランジタイプ）の外径より若干大きいため、走行によりタイヤの側面とホイールカバーの縁部が干渉してずれるものがある。そのため、ホイールカバーがエアバルブを損傷させ、空気漏れが発生するおそれがある。

全品を代替品と交換する。
