改善箇所説明資料

フロント用

全長調整式ショックアブソーバ

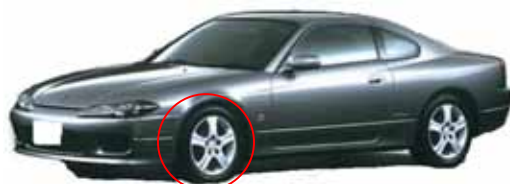
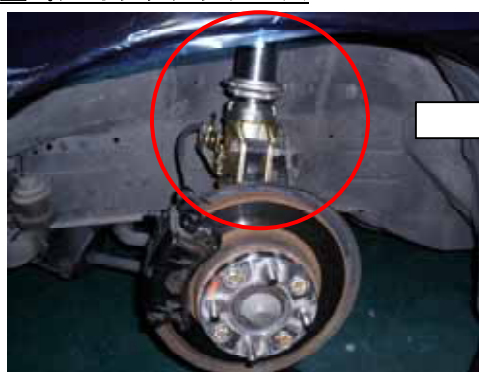
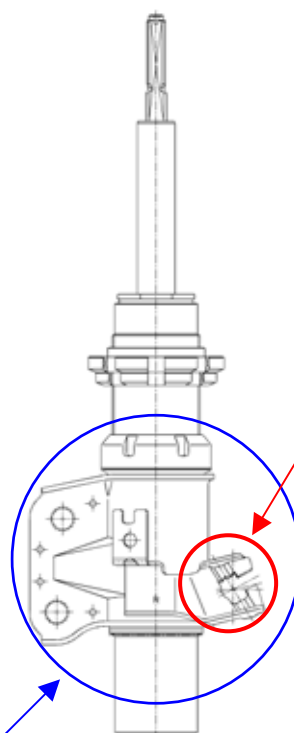
不具合発生箇所

ブレーキホース
固定ブラケット

取付ブラケット

フロント用ショックアブソーバのブレーキホース固定用ブラケットの形状が不適切なため、ブレーキホースとショックアブソーバ外筒との隙間が狭いものがある。そのため、そのまま使用を続けると、車種により下記 または の不具合が発生する可能性があります。

ブレーキホースがショックアブソーバ取付ブラケット外筒と接触する可能性がある（ニッサンシルビア等 S13, S14, S15）

走行中の振動等により、ブレーキホースがショックアブソーバ取付ブラケット角部と接触し、継続して使用した場合、ブレーキホースが損傷する可能性がある。

全品の取付ブラケットを対策部品へ変更する。

9月15日以降対策ブラケットに交換する。（S13, S14）

8月8日以降対策ブラケットに交換する。（S15）
