# 点検箇所説明図

排気ガス再循環装置

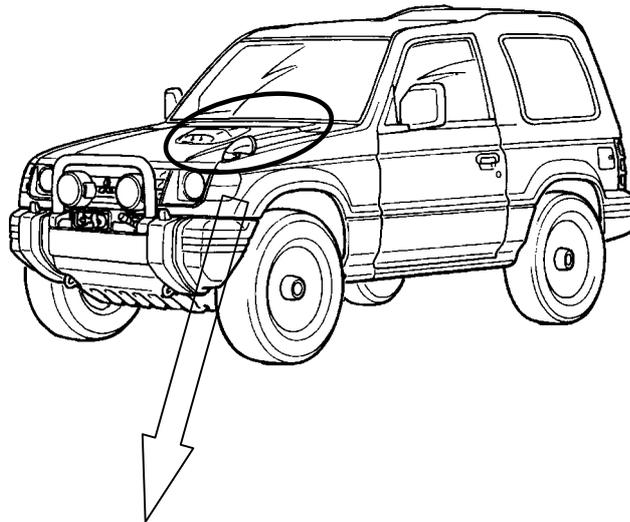
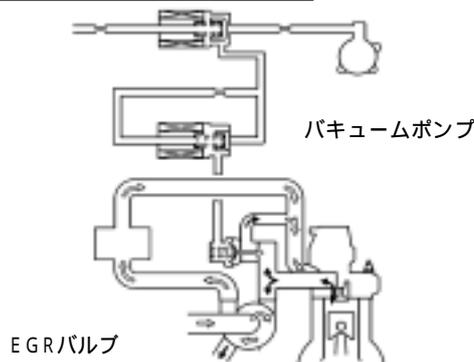
点検箇所

黒煙の排出量を低減させるための整備指示が不適切なため、誤った整備がされ、排気ガス再循環装置が正規な状態と異なる車両がある。

注：図中の  内は点検部品を示す。

排気ガス再循環装置を点検し、正規状態と異なるものは復元して、適切な整備を実施する。

識別：エンジンルームの銘板の右側に白色または黄色のペイントを塗布する。
