# こめのつがわ 米之津川の浸水被害を解消します！

～河川激甚災害対策特別緊急事業（激特事業）～

# 米之津川 河川激特事業実施箇所と整備内容

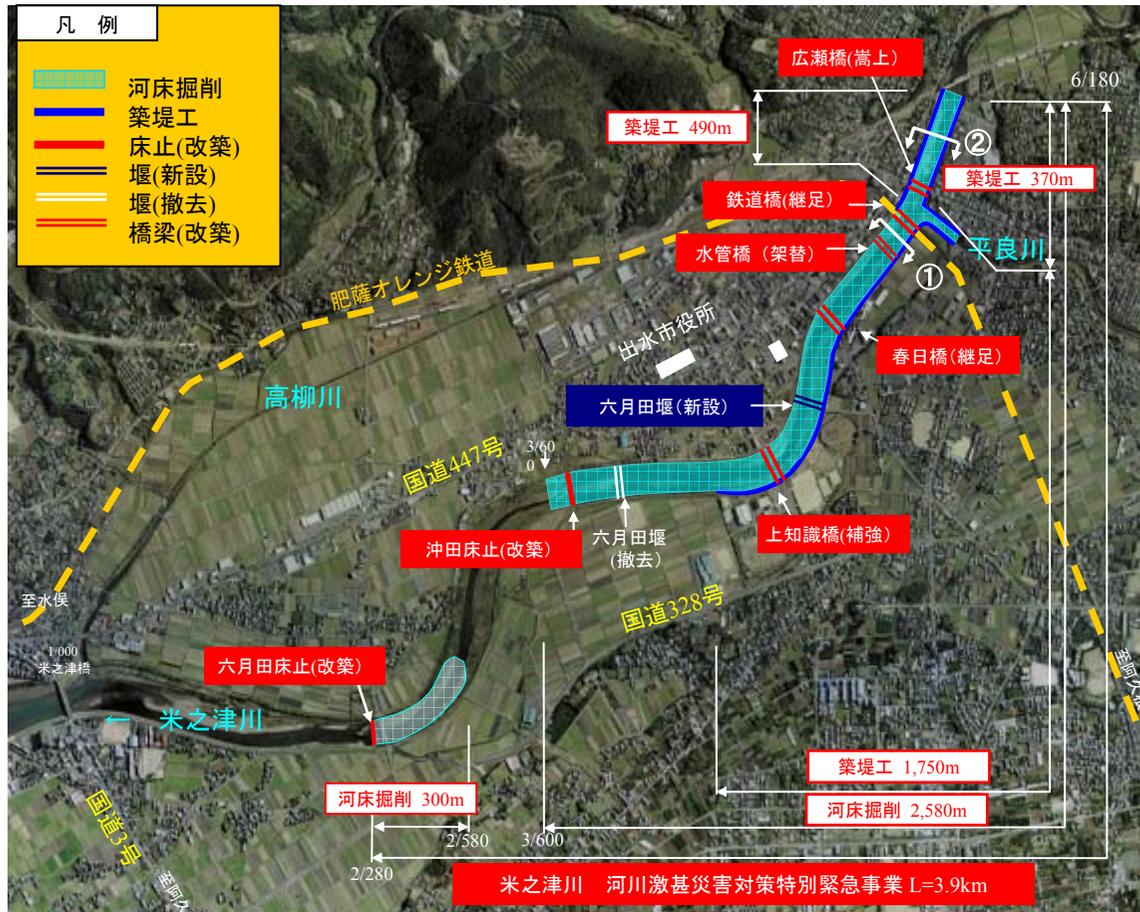
#### ■ 整備延長 約3.9km

#### ■ 整備内容

- ・ 河道掘削工
- ・ 築堤工
- ・ 護岸工
- ・ 橋梁改築 等

激特事業では、米之津川の河道掘削、築堤、護岸等の整備を行い、洪水流下能力を大幅に増大することにより、今回の洪水を安全に流下させます。

- ・事業主体 鹿児島県
- ・事業区間 米之津川 約3.9 km
- ・事業内容 河道掘削、築堤、護岸、橋梁改築等
- ・事業期間 平成18年度～平成22年度の5ヶ年間
- ・採択事業費 91億円

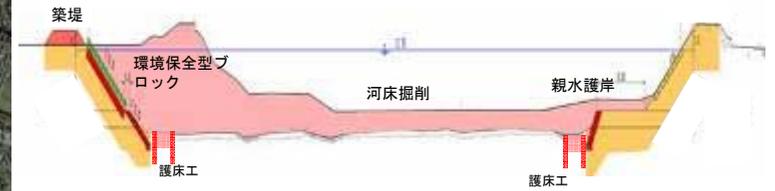
### ① 広瀬橋下流区間

## 【主要横断図】

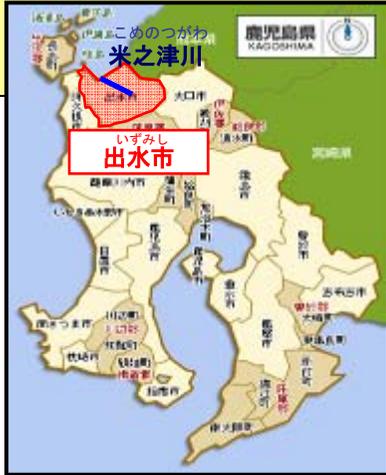
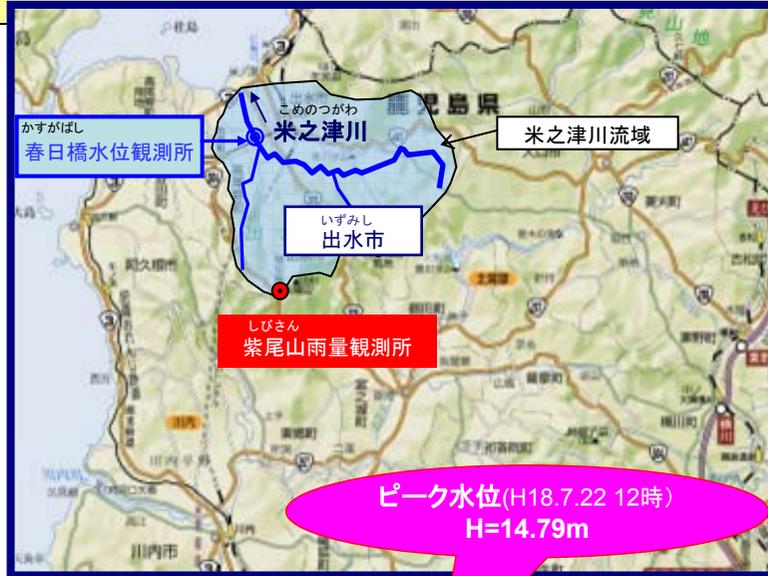
しibusan  
紫尾山雨量観測所(気象庁アメダス)

- 連続雨量：1,237mm（気象庁アメダス：紫尾山）
- 日雨量：635mm（気象庁アメダス：紫尾山）

米之津川流域では、7月18日から23日昼過ぎにかけて前線性豪雨により日最大635mm, 連続1,237mmの激しい雨が降り、出水市街地において**浸水家屋1,305戸（床上793戸, 床下512戸）**の甚大な浸水被害が発生。

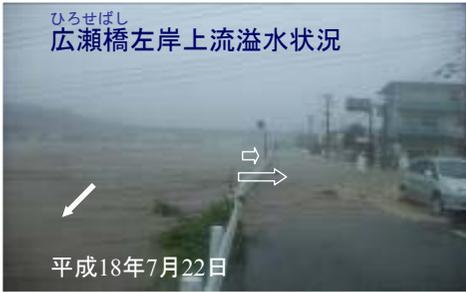
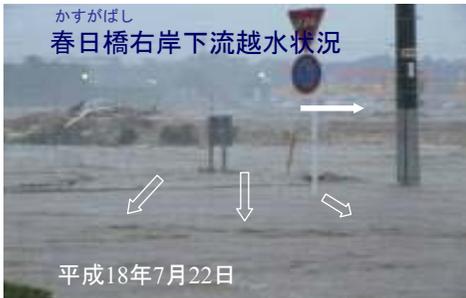
洪水水位(春日橋水位観測所)

ピーク水位(H18.7.22 12時)  
H=14.79m

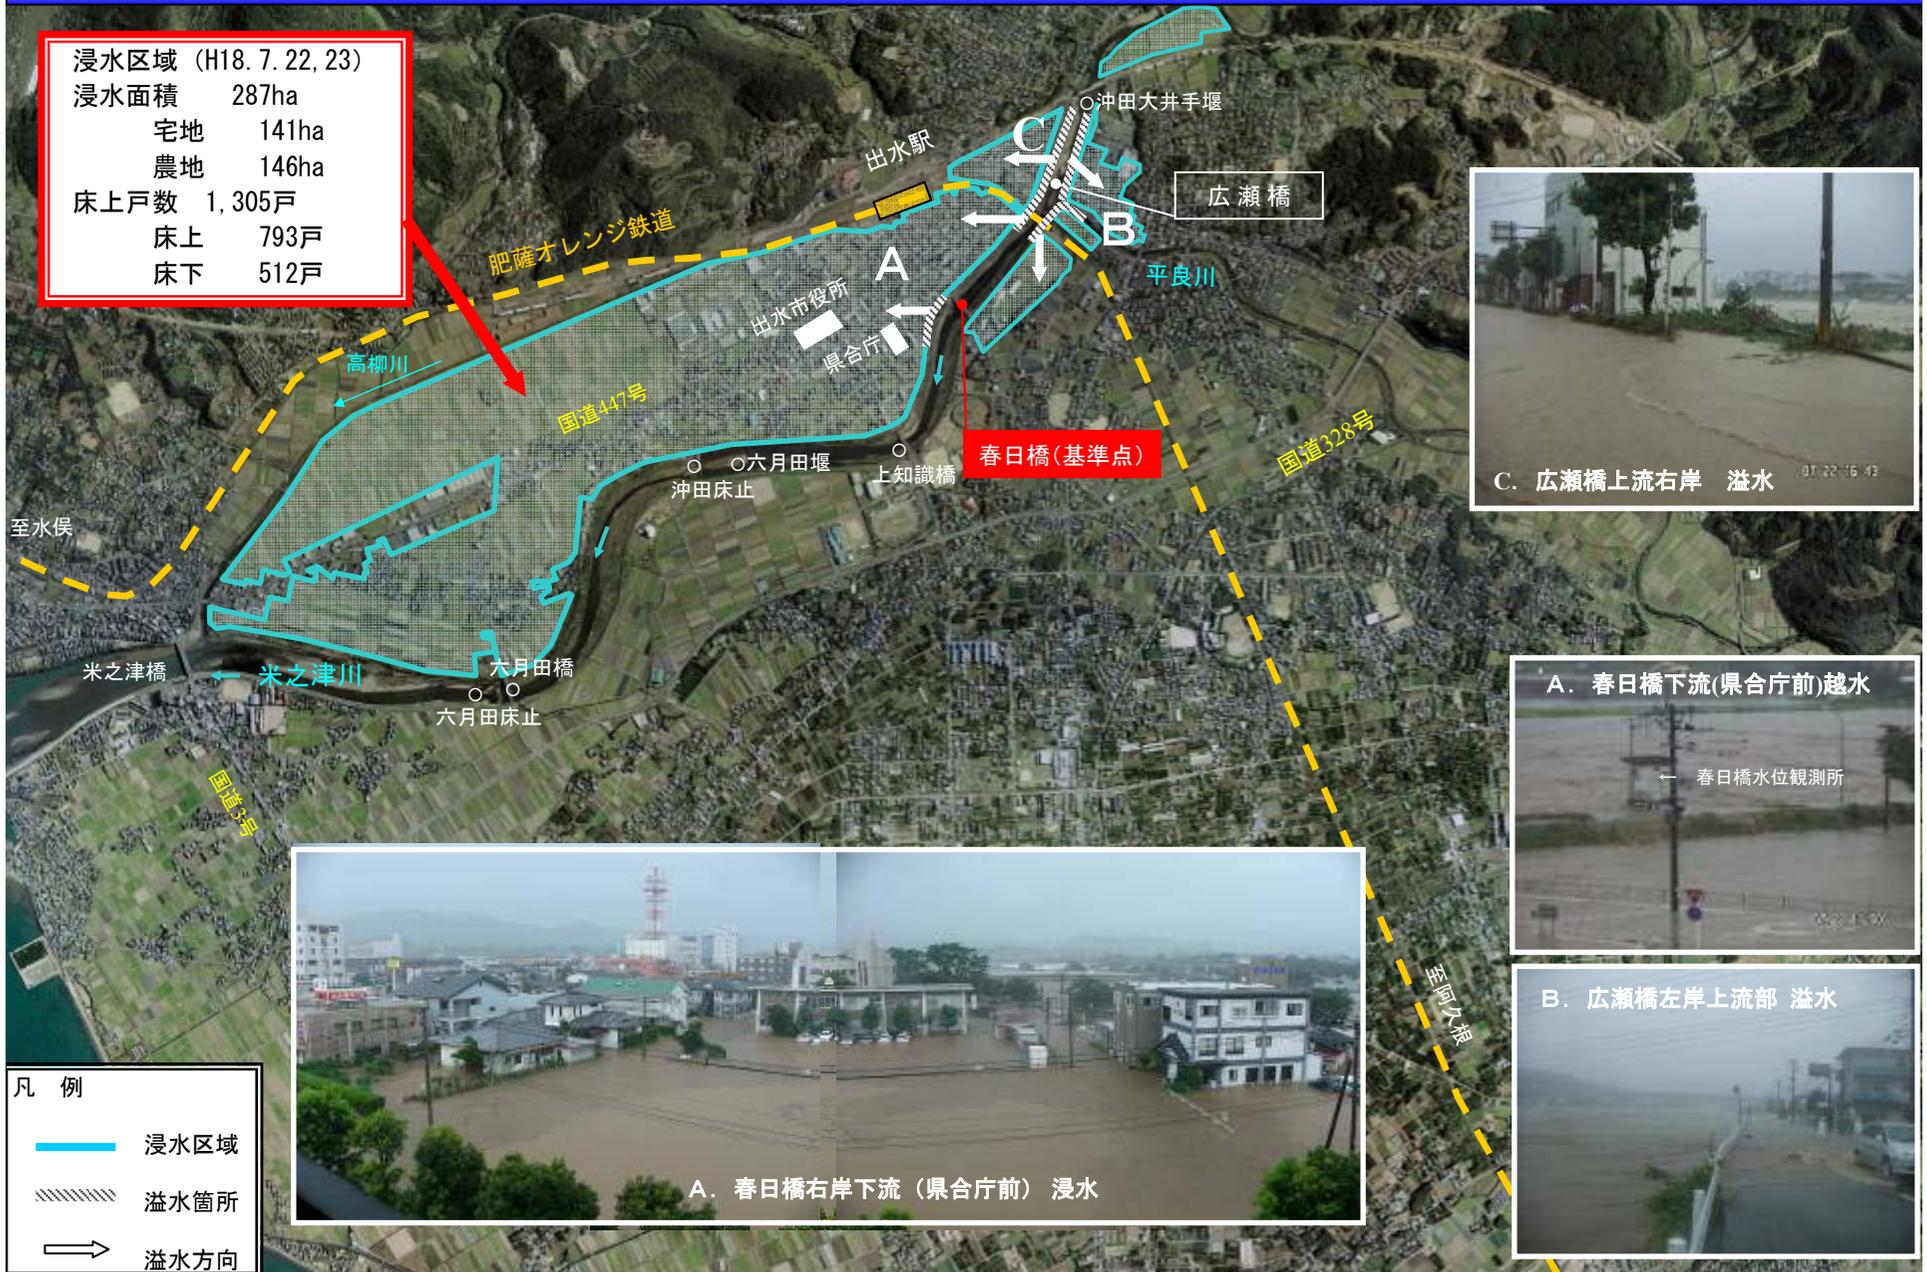
# 米之津川 広瀬橋や春日橋付近から溢水・越水による浸水被害が発生

浸水区域 (H18. 7. 22, 23)
浸水面積 287ha
宅地 141ha
農地 146ha
床上戸数 1,305戸
床上 793戸
床下 512戸
