# 兵庫県南部地震における道路橋の被害

# 道路橋の耐震補強

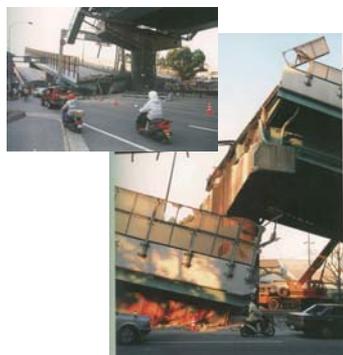
写真．阪神高速道路の落橋  
(西宮市浜脇町)

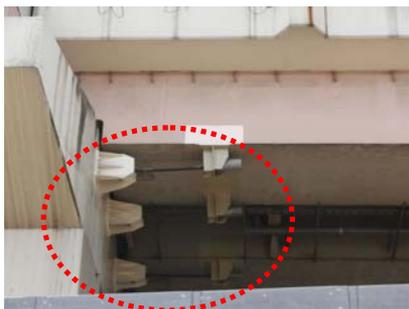
- 上部（桁）と下部（橋脚）をケーブルで連結する構造 -

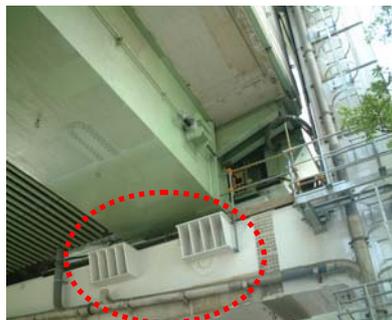
- 縁端拡幅プレートによる桁の落下防止 -

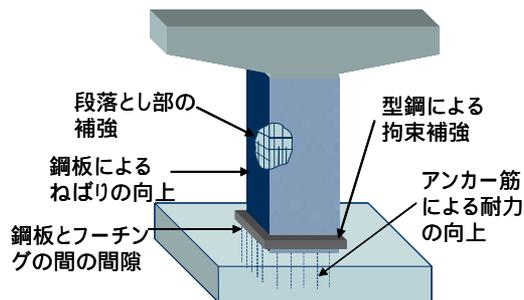
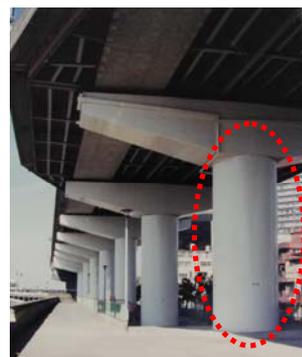
- 鉄筋コンクリート橋脚の鋼板巻き立て補強工法 -

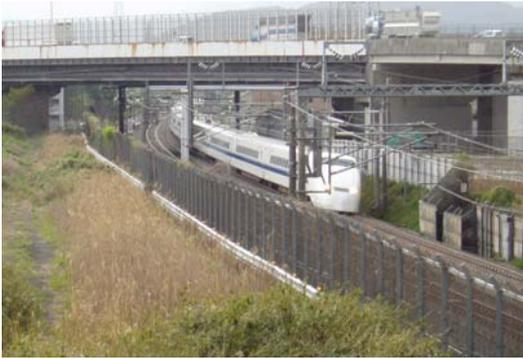
写真・東海道新幹線をまたぐ橋梁

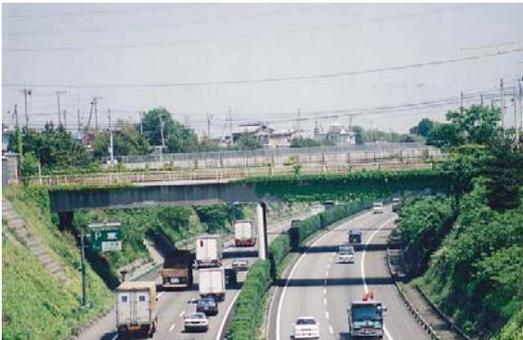
写真・高速道路をまたぐ橋梁

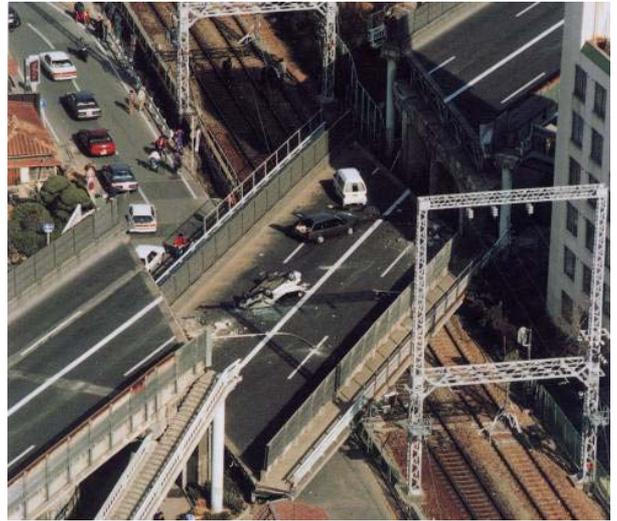
写真・兵庫県南部地震における跨線橋（在来線）の被災状況

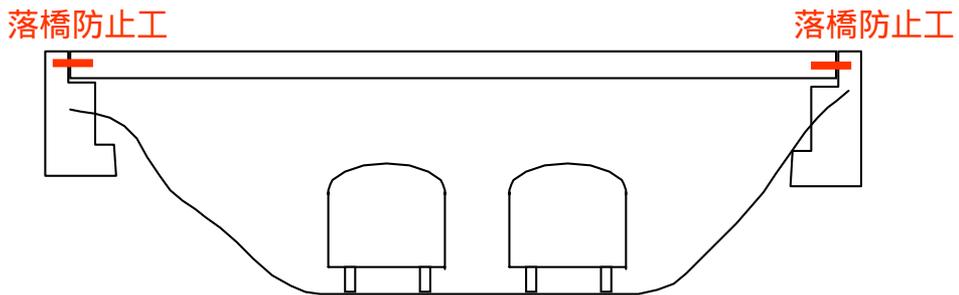
新幹線をまたぐ両端が橋台の単純桁の場合

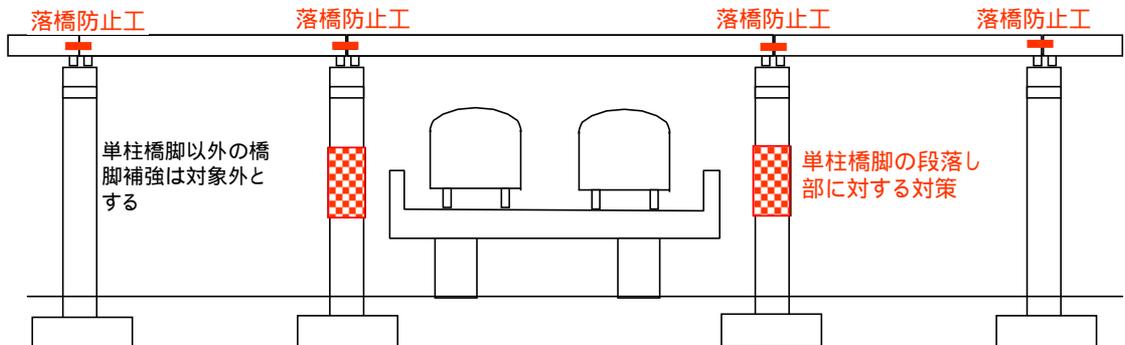
連続高架橋（単純桁橋）の場合
