山陰自動車道（松江玉造 IC ～宍道 IC 間）切土法面崩壊概要

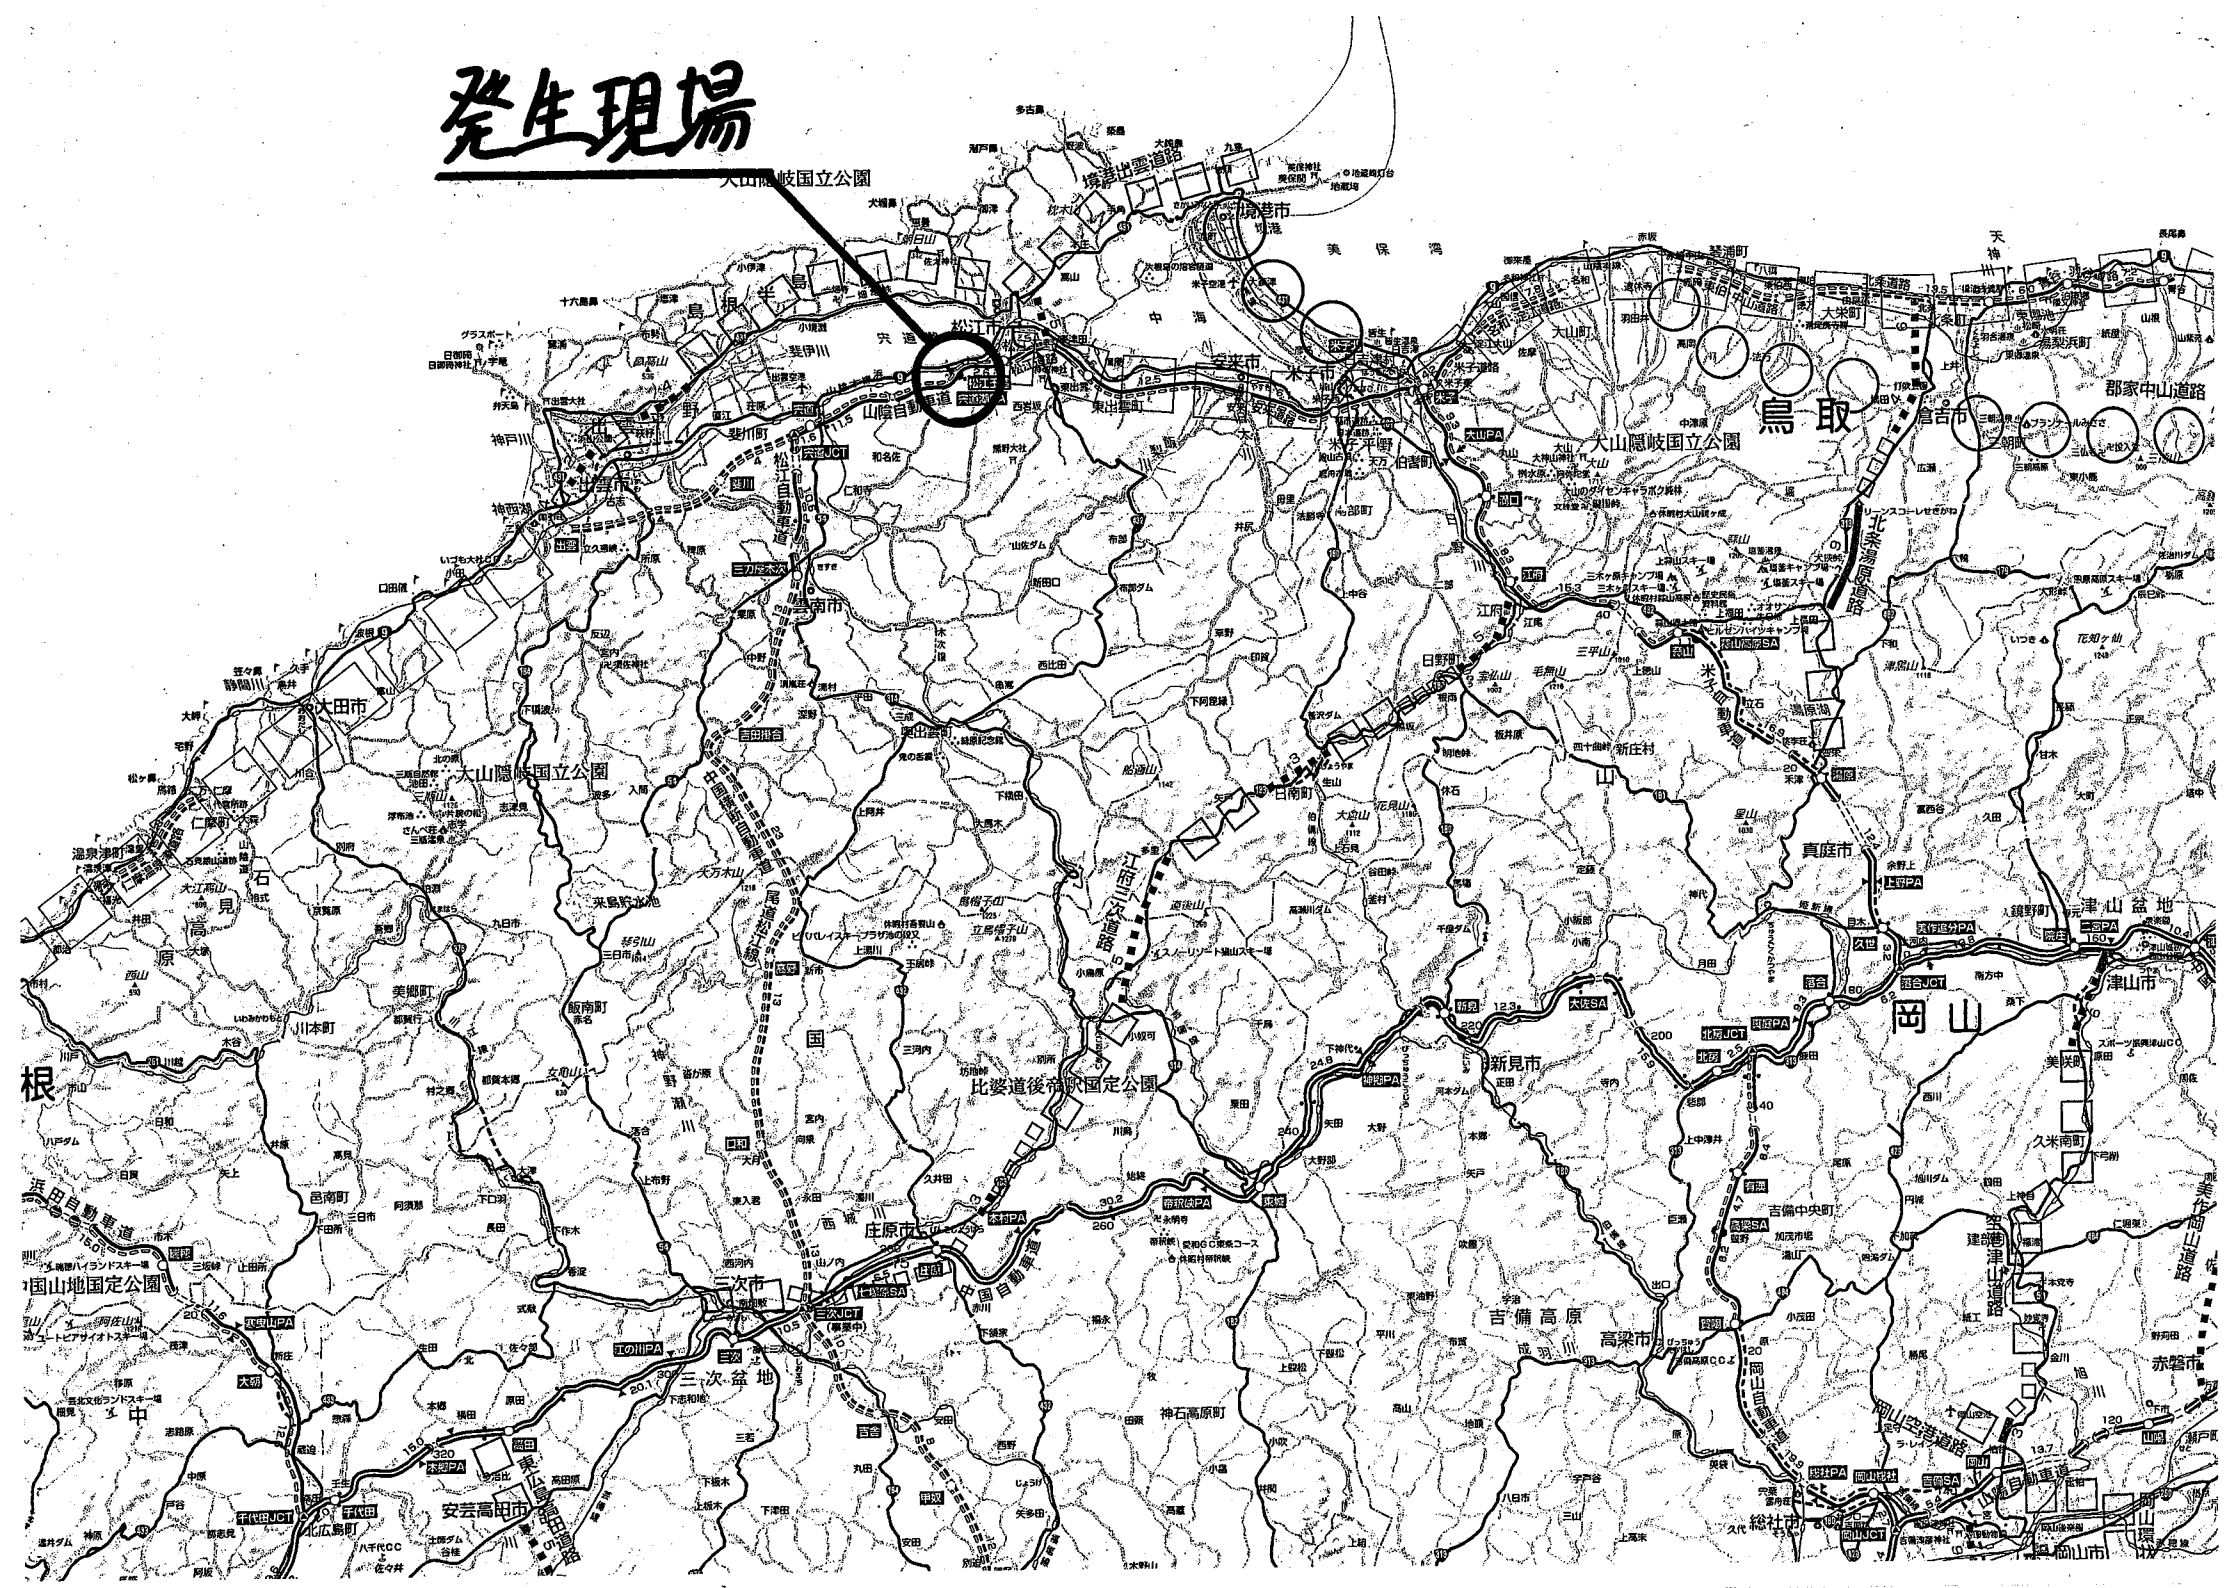
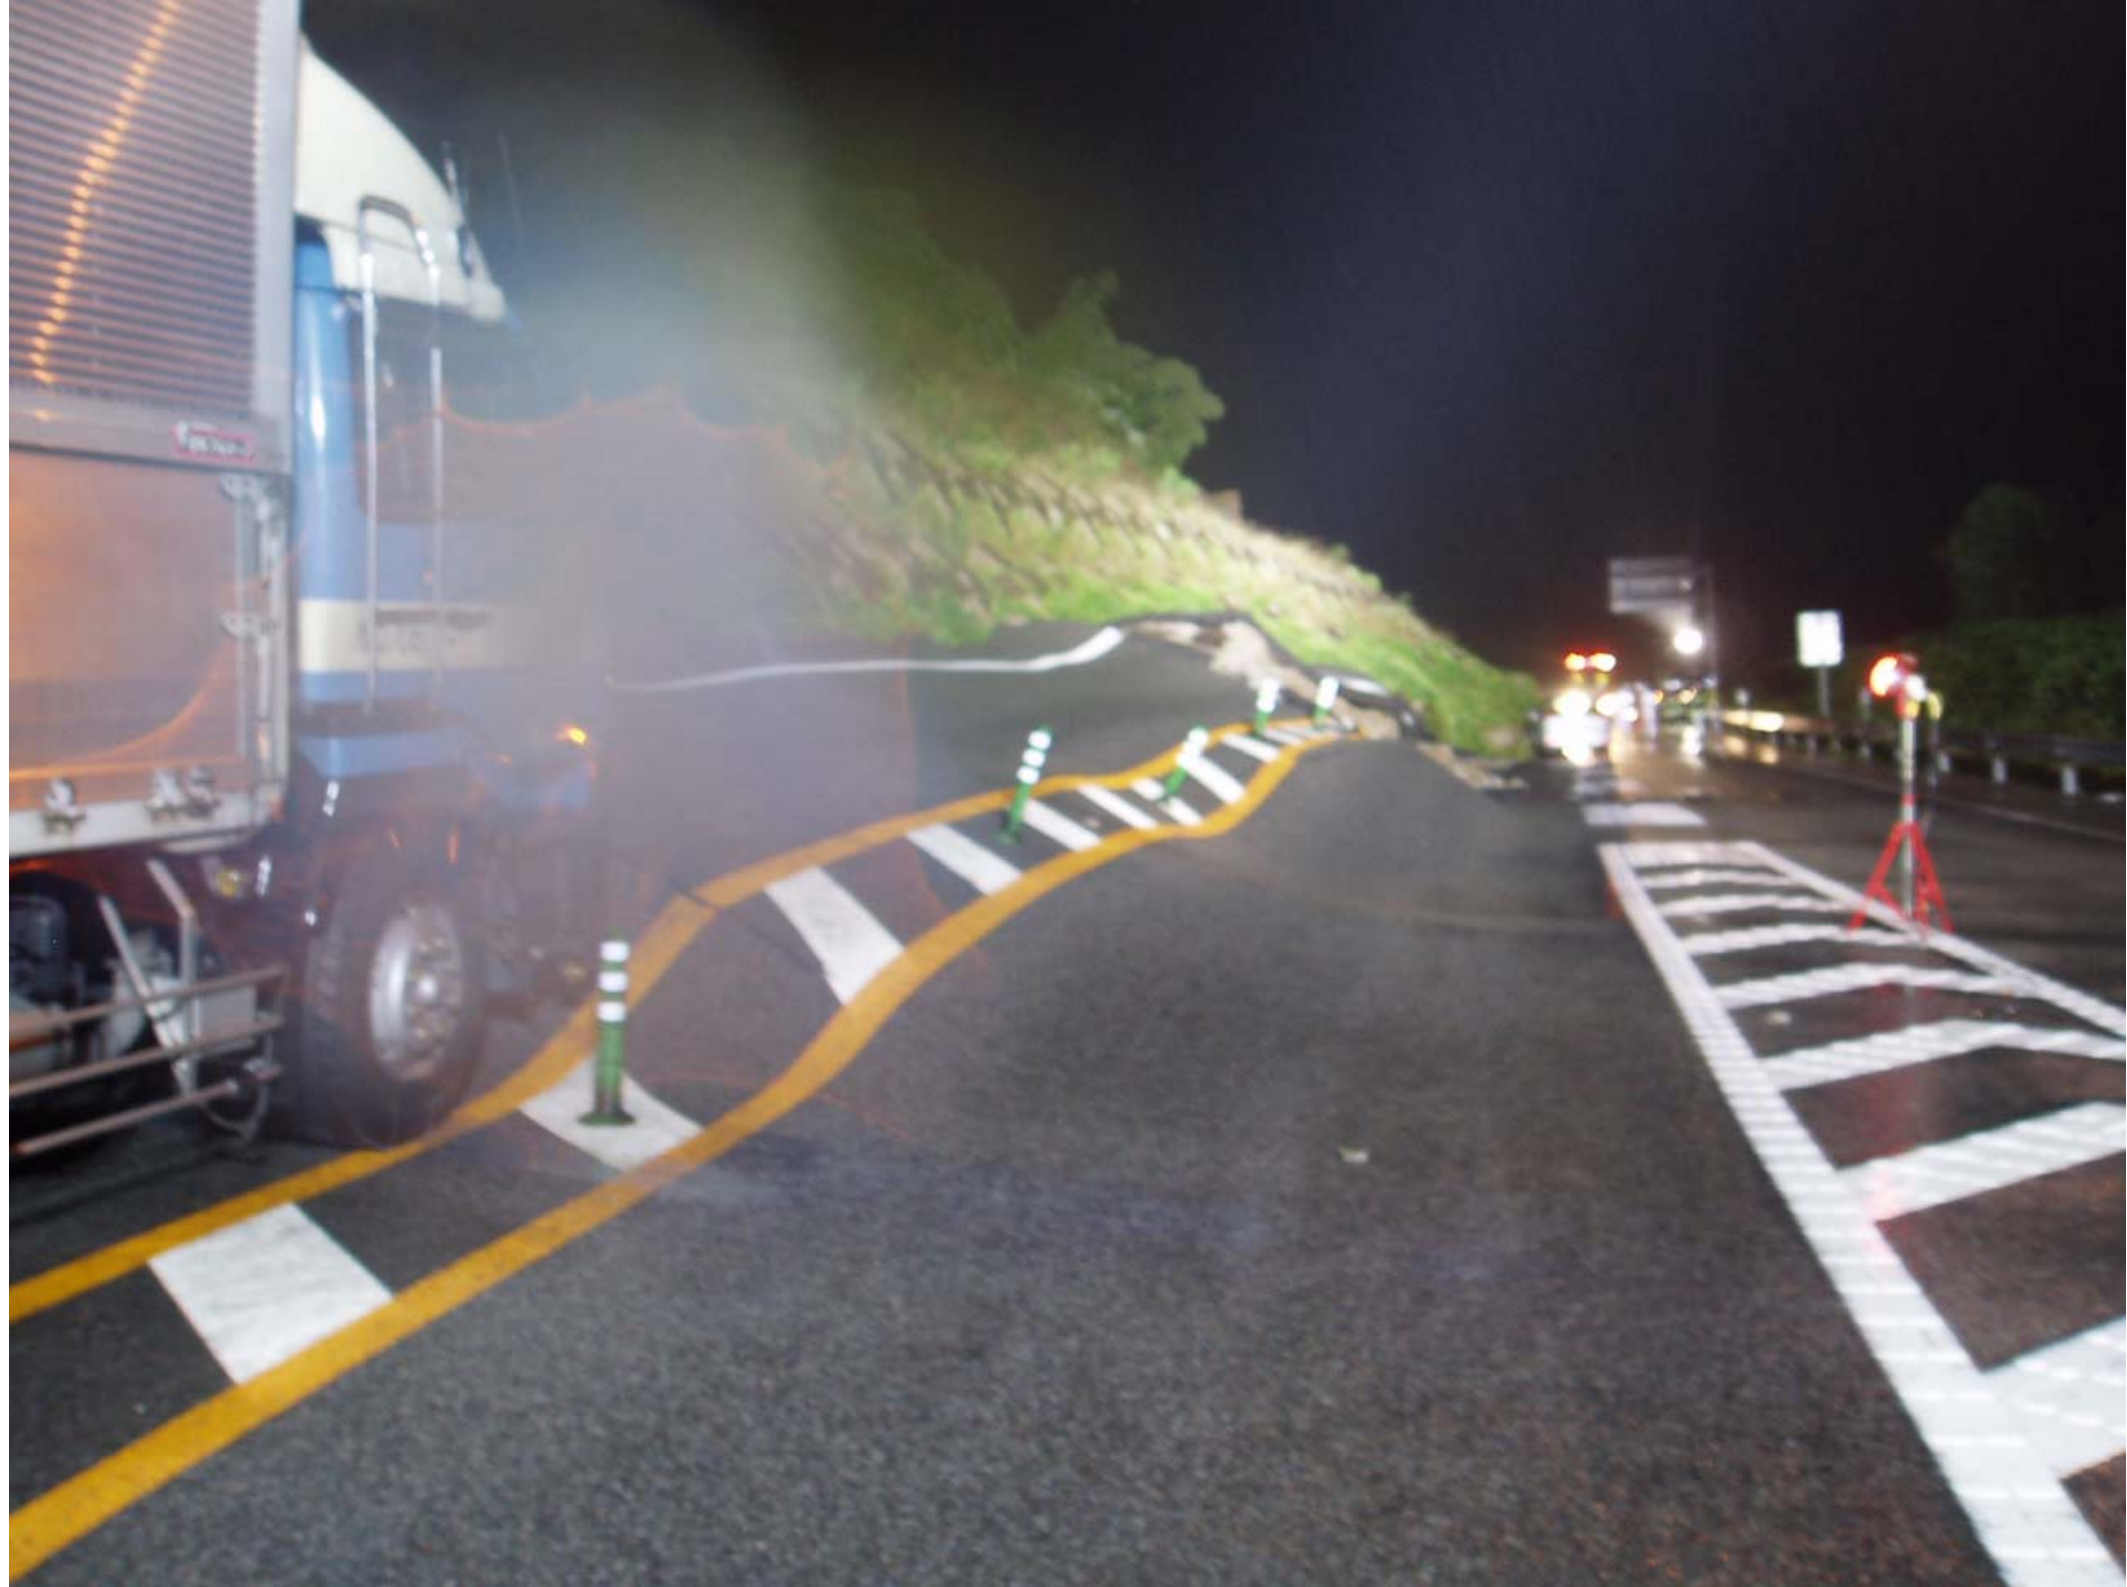
発生現場

1. 発生日時 : 平成18年7月18日(火) 19:50頃
2. 発生場所 : 山陰自動車道 松江玉造 IC ～宍道 IC
宍道湖 SA 付近 [島根県松江市玉湯町玉造]
3. 第三者被害 : 大型貨物車1台、普通乗用車1台が乗り上げる。
各々の運転手2名が打撲により病院へ搬送。
4. 崩壊規模 : 延長120m、高さ5～10m
上り線側の切土法面崩壊により、路面が約120mに渡り隆起、
うち80mで土砂が路面を覆う。
(最大、暫定2車線の上下線が土砂に覆われる。)
5. 崩壊原因 : 調査中
6. 交通規制 : 7月18日(火) 20:00～
山陰道 松江玉造 IC～宍道 IC 通行止め
7. 道路構造 : 5段切土(H=30m) 勾配 1:1.0
下から1段目、2段目にグランドアンカー施工
8. 応急復旧状況 : 検討中
9. 復旧見込み : 未定
10. その他 : 供用年月日 平成13年3月24日
交通量(平成16年度) 約7,400台/日(上下線合計)
